# Asbestinventarisatetest

Rogierlaan 30, 8370 Blankenberge

Attestnummer : 20260826-000082.001

**Niet-asbestveilig**

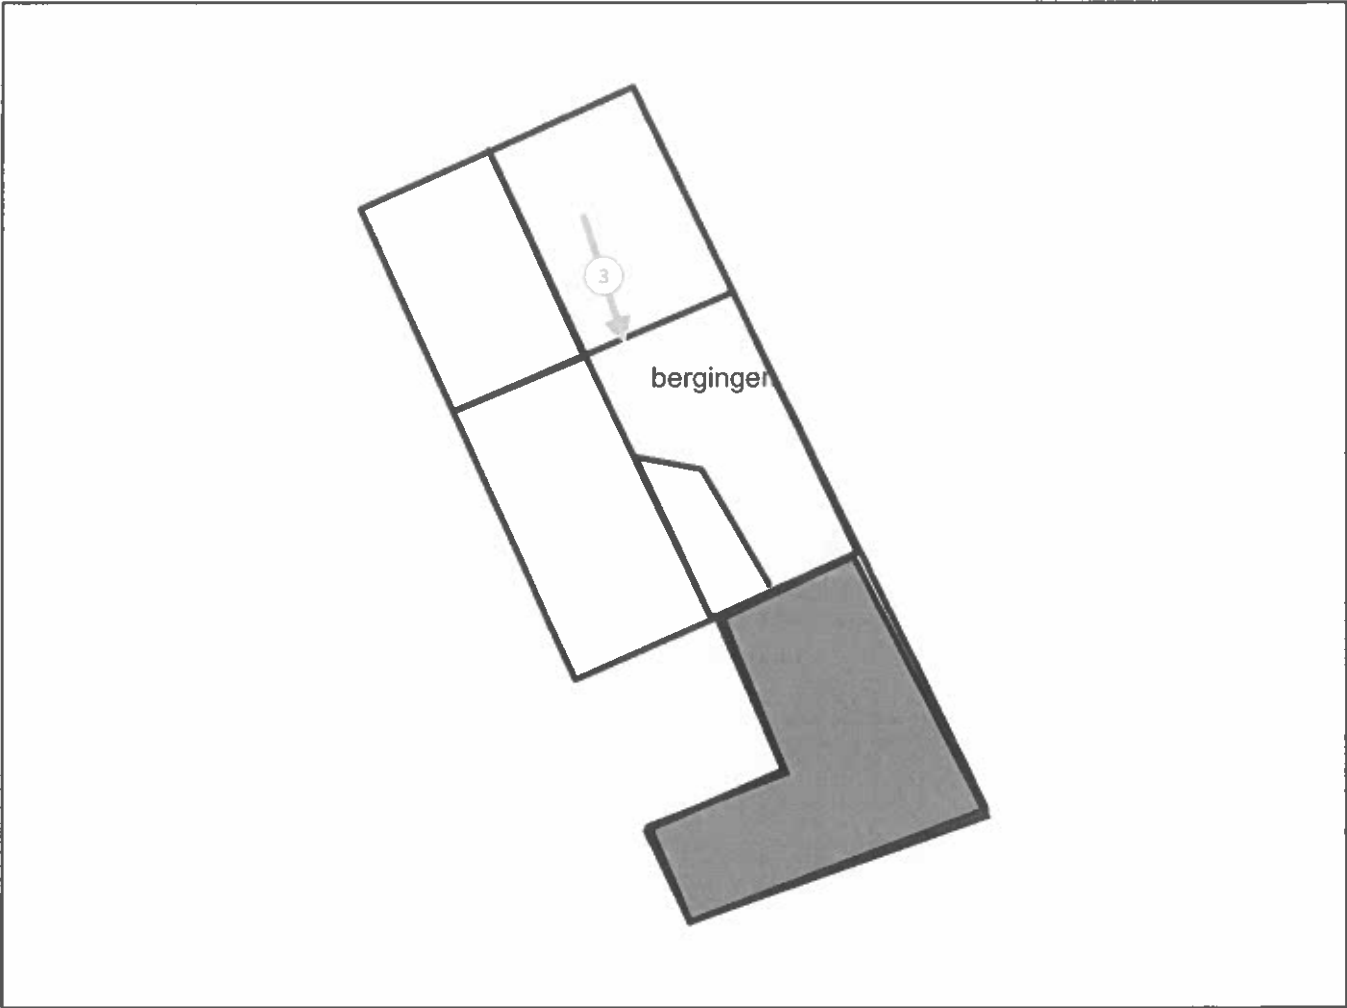
# Plan 1.1: Verdieping -1

| Beschrijving | Type | Actie |
|---|---|---|
| 3. Bakeliet schakelaars | Asbestmateriaal | Zorgvuldig beheren |

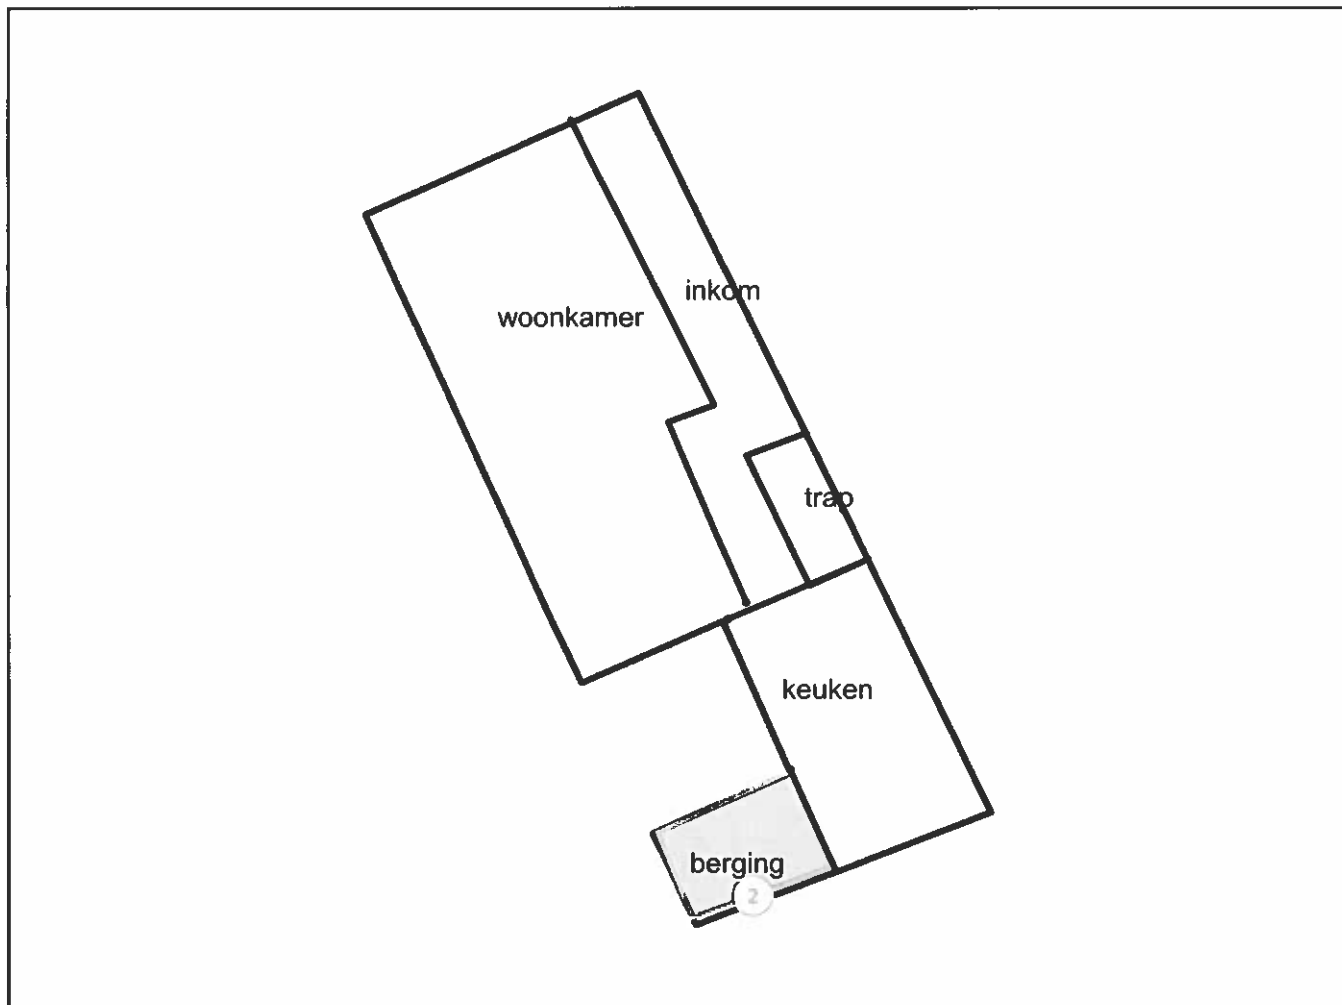
## Plan 1.2: Verdieping 0

| Beschrijving | Type | Actie |
|---|---|---|
| 2. Bronfiche : Dak en terrasbedekking - roofing | Asbestmateriaal | Zorgvuldig beheren |

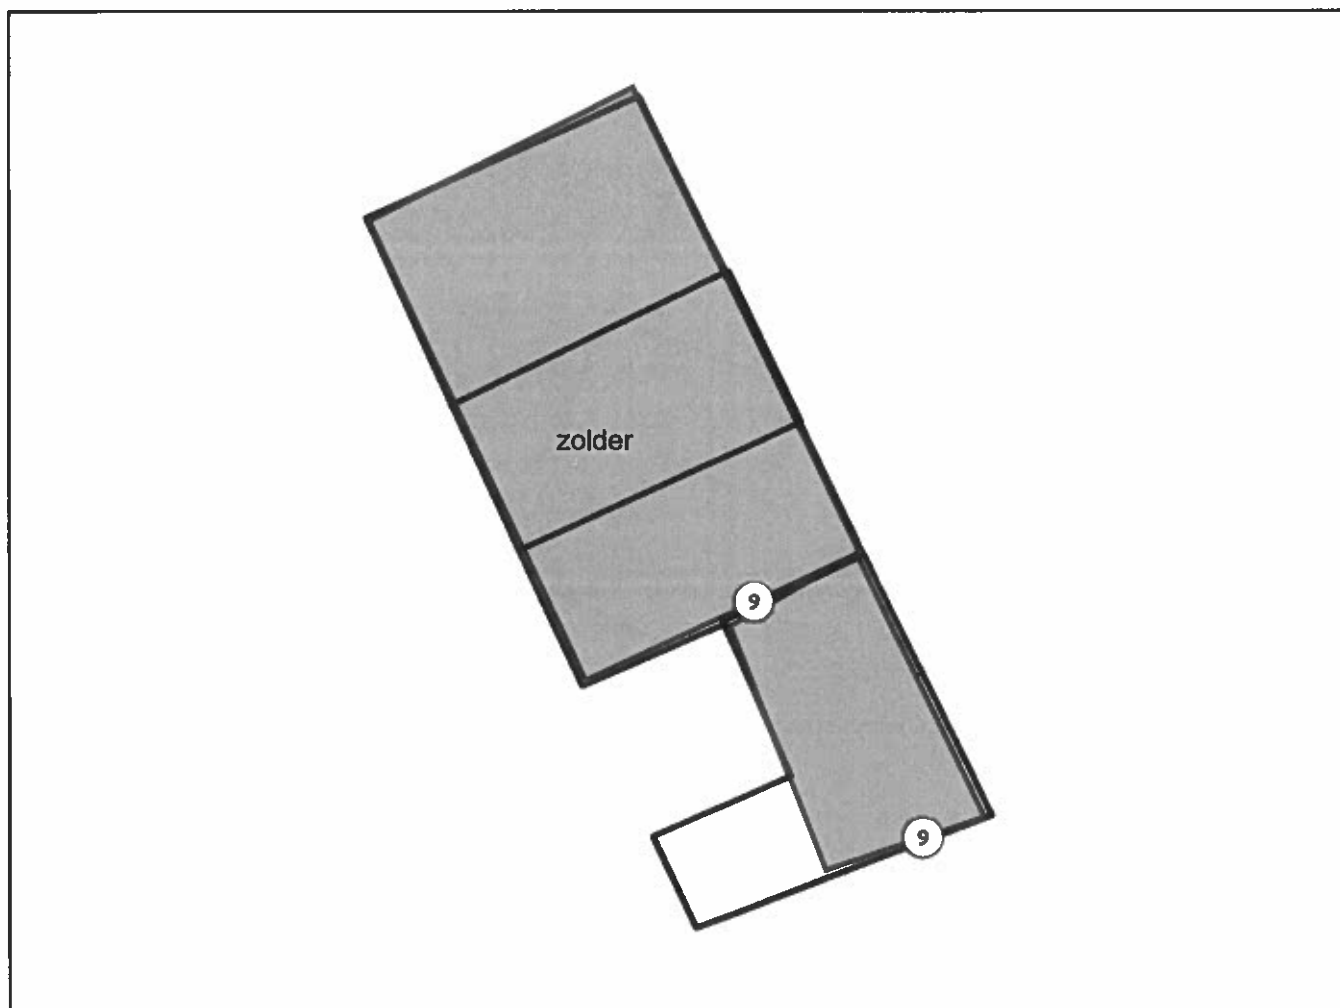
## Plan 1.6: Verdieping +4 - zolder

| Beschrijving | Type | Actie |
|---|---|---|
| 9. Geen onderdak aanwezig | Overige ruimte of materiaal | - |
