# Asbestinventarisatetest

Marienhovedreef 10, 8490 Jabbeke

Attestnummer : 20260804-000269.000

Uitgegeven op : 04.08.2026

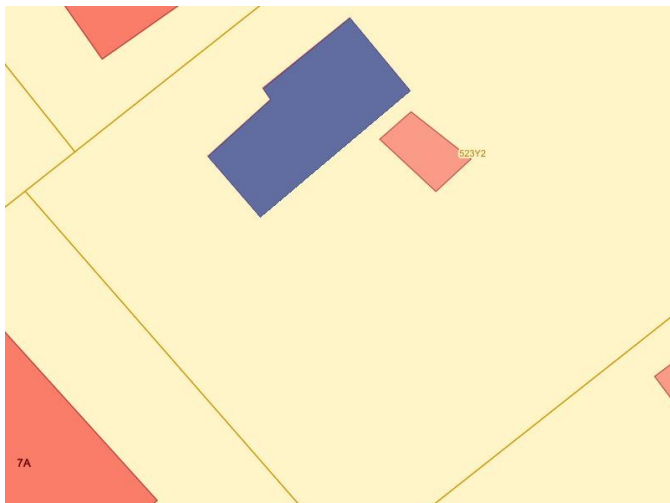
## Zone 1: Woning

Tijdens de inspectie vastgesteld:

### 1 Asbestmateriaal

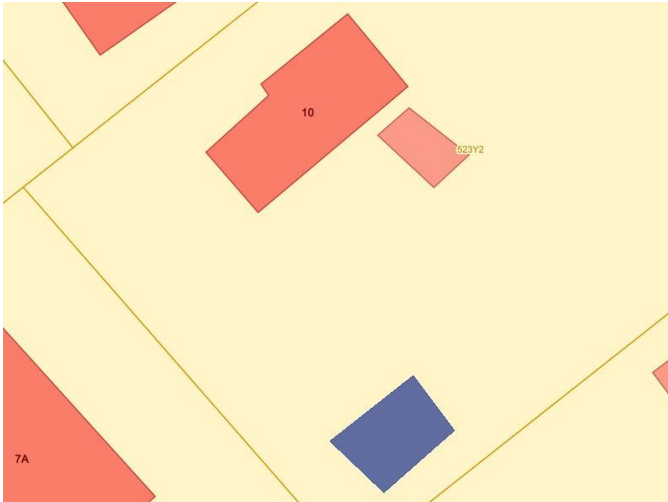
## Zone 3: Tuinhuis

Tijdens de inspectie vastgesteld:

### 2 Asbestmaterialen

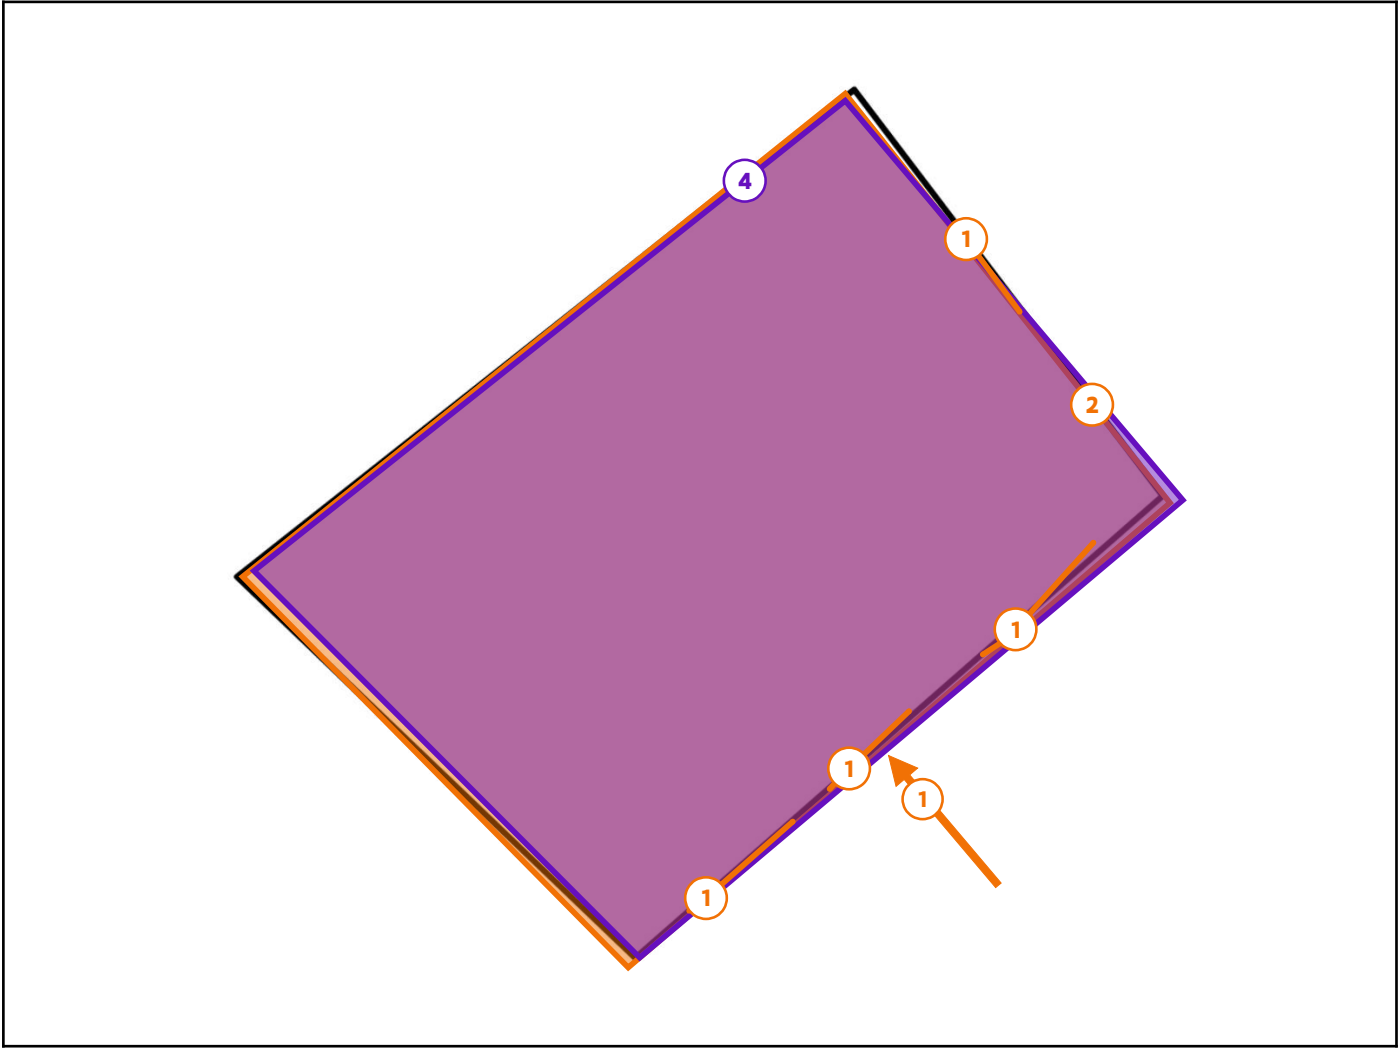
# Plan 3.1: Tuinhuis plan

| Beschrijving | Type | Actie |
|---|---|---|
| 4. Onderzoeksbepierking door instabiele constructie | Bepierking | - |

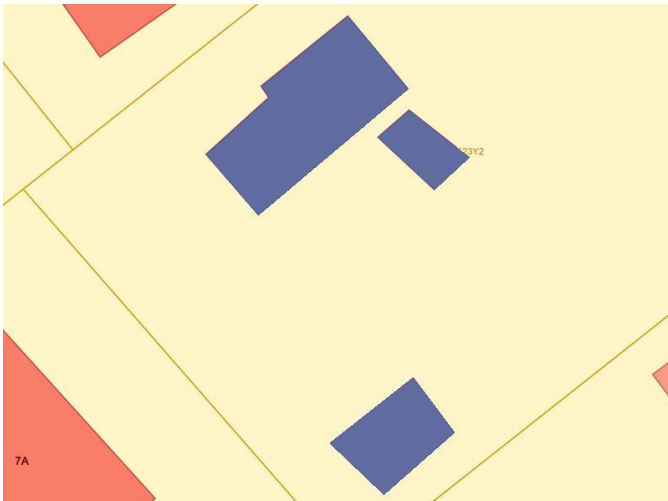
## Zone 4: Overig gebied

Tijdens de inspectie vastgesteld:

- 0 Asbestmaterialen
- 1 **Beperking**
- 0 Roerende goederen
- 0 Puin, steenslag, (water)bodem
- 0 Adviezen
- 0 Geen asbest
- 0 Afdruipzones/afvloeizones
