Asbestinventarisatetest

De Wulk 1, 8301 Knokke-Heist

Attestnummer : 20260325-000108.000

Uitgegeven op : 25.03.2026

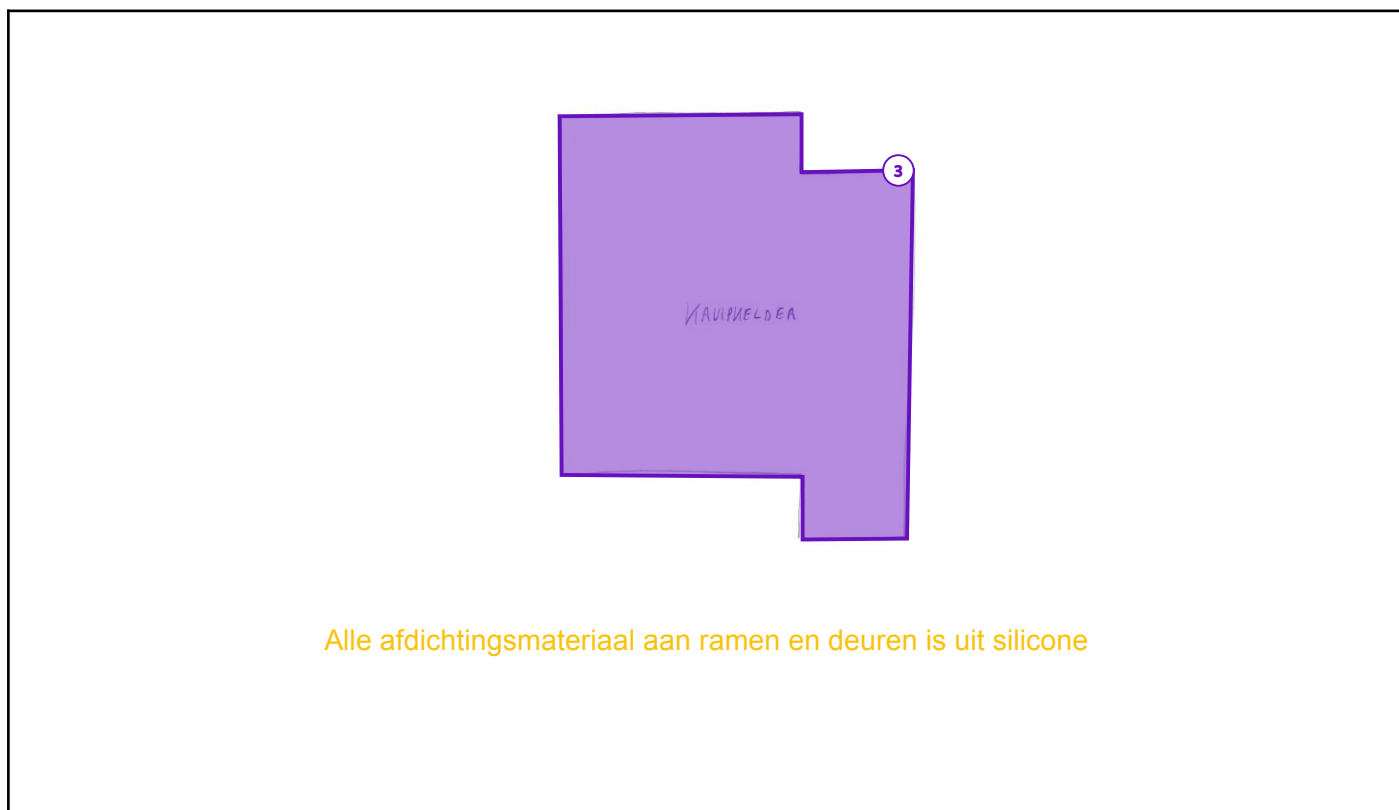
Plan 1.1: Plan kruipkelder

Beschrijving	Type	Actie
3. Kruipkelder	Beperking	-
12. Afdichtingsmateriaal ramen & deuren	Overige ruimte of materiaal	-

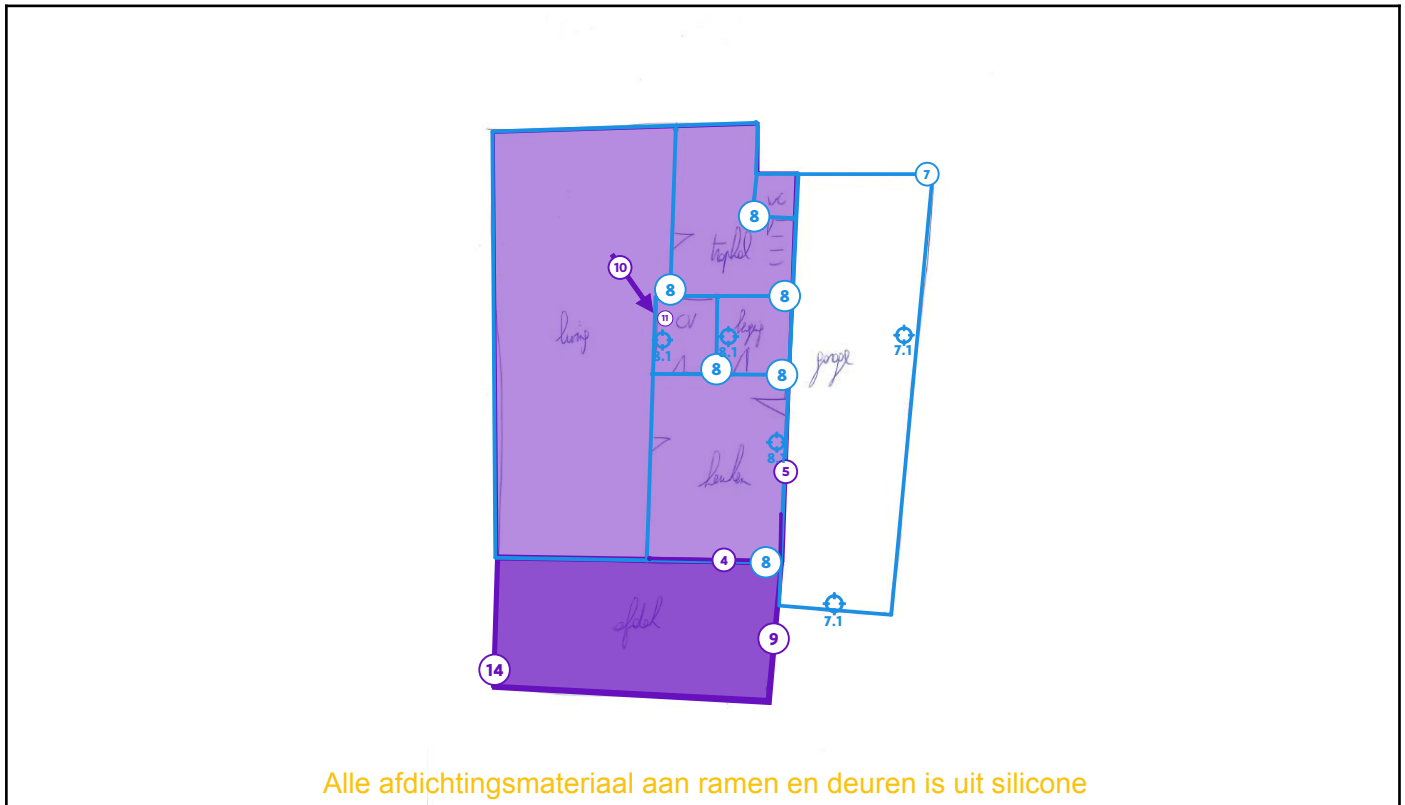
Plan 1.2: Plan gelijkvloers

Beschrijving	Type	Actie
4. Tegellijn Faiencetegels Muren keuken	Advies	-
5. Ruimte achter verlaagde plafonds	Advies	-
7. Pleisterwerk wanden (cement)	Geen asbest	-
7.1 Code: MM02	Mengmonster	-
8. Pleisterwerk wanden (gips)	Geen asbest	-
8.1 Code: MM01	Mengmonster	-
9. Dakbedekking met polycarbonaat platen	Overige ruimte of materiaal	-
10. Materialen van rookgaskanalen	Overige ruimte of materiaal	-
11. Materialen aan stookketel	Overige ruimte of materiaal	-

12. Afdichtingsmateriaal ramen & deuren	Overige ruimte of materiaal	-
14. Afwezigheid onderdak afdak	Overige ruimte of materiaal	-

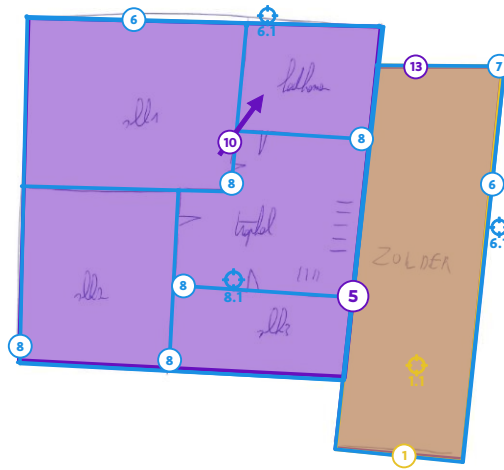
Plan 1.3: Plan verdieping 1

Alle afdichtingsmateriaal aan ramen en deuren is uit silicone

Beschrijving	Type	Actie
1. Onderdak schuin dak	Asbestmateriaal	Zorgvuldig beheren
1.1 Code: MM03	Puntmonster	-
5. Ruimte achter verlaagde plafonds	Advies	-
6. Crepi buitenmuren	Geen asbest	-
6.1 Code: MM04	Mengmonster	-
7. Pleisterwerk wanden (cement)	Geen asbest	-
8. Pleisterwerk wanden (gips)	Geen asbest	-
8.1 Code: MM01	Mengmonster	-
10. Materialen van rookgaskanalen	Overige ruimte of materiaal	-

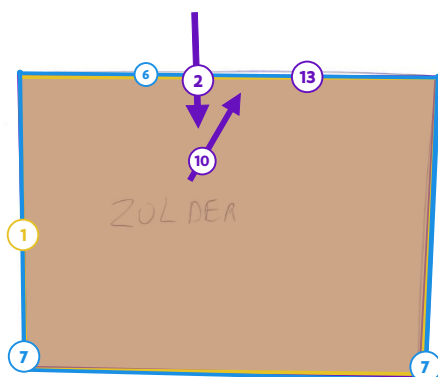
Plan 1.4: Plan verdieping 2

Alle afdichtingsmateriaal aan ramen en deuren is uit silicone
