Asbestinventarisatetest

Steendiep 8, 8301 Knokke-Heist

Attestnummer : 20260319-000332.000

Uitgegeven op : 19.03.2026

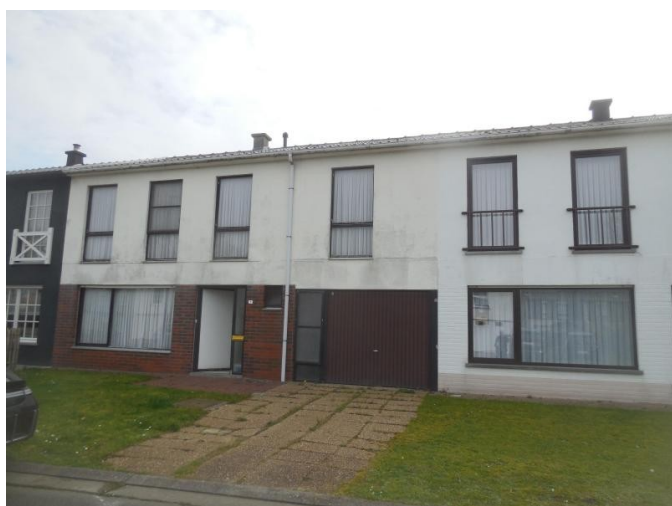
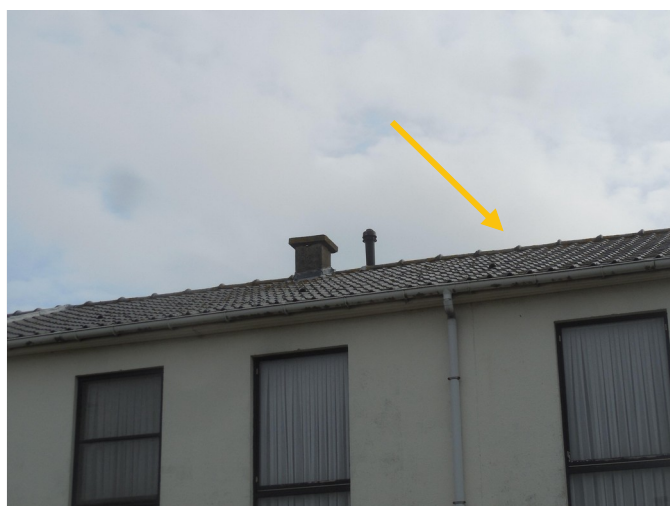
Beschrijving	Notitie	Terug te vinden op plannen
Fiche 10: Dakbedekking schuin dak	De dakbedekking van het schuin dak is met dakpannen uit gebakken klei, niet-asbestverdacht dus.	Plan 1.4: Plan verdieping 2
Fiche 11: Leidingisolatie zolder	Er is leidingisolatie aanwezig op de zolder, deze bestaat uit rotswol met karton, niet-asbestverdacht dus.	Plan 1.4: Plan verdieping 2
Fiche 12: Materialen van rookgaskanalen	Het rookgaskanaal van de CV ketel is uit metaal, niet-asbestverdacht dus.	Plan 1.4: Plan verdieping 2
Fiche 13: Afdichtingsmateriaal ramen & deuren	Alle afdichtingsmateriaal aan ramen en deuren is uit silicone, niet-asbestverdacht dus.	Plan 1.1: Plan kruipkelder Plan 1.2: Plan gelijkvloers Plan 1.3: Plan verdieping 1 Plan 1.4: Plan verdieping 2
Fiche 14: Materialen aan stookketel	De CV ketel dateert van 2013, niet-asbestverdacht dus.	Plan 1.4: Plan verdieping 2
