# Asbestinventarisatetest

Speiestraat 88, 8940 Wervik

Attestnummer : 20240216-000200.000

Uitgegeven op : 16.02.2024

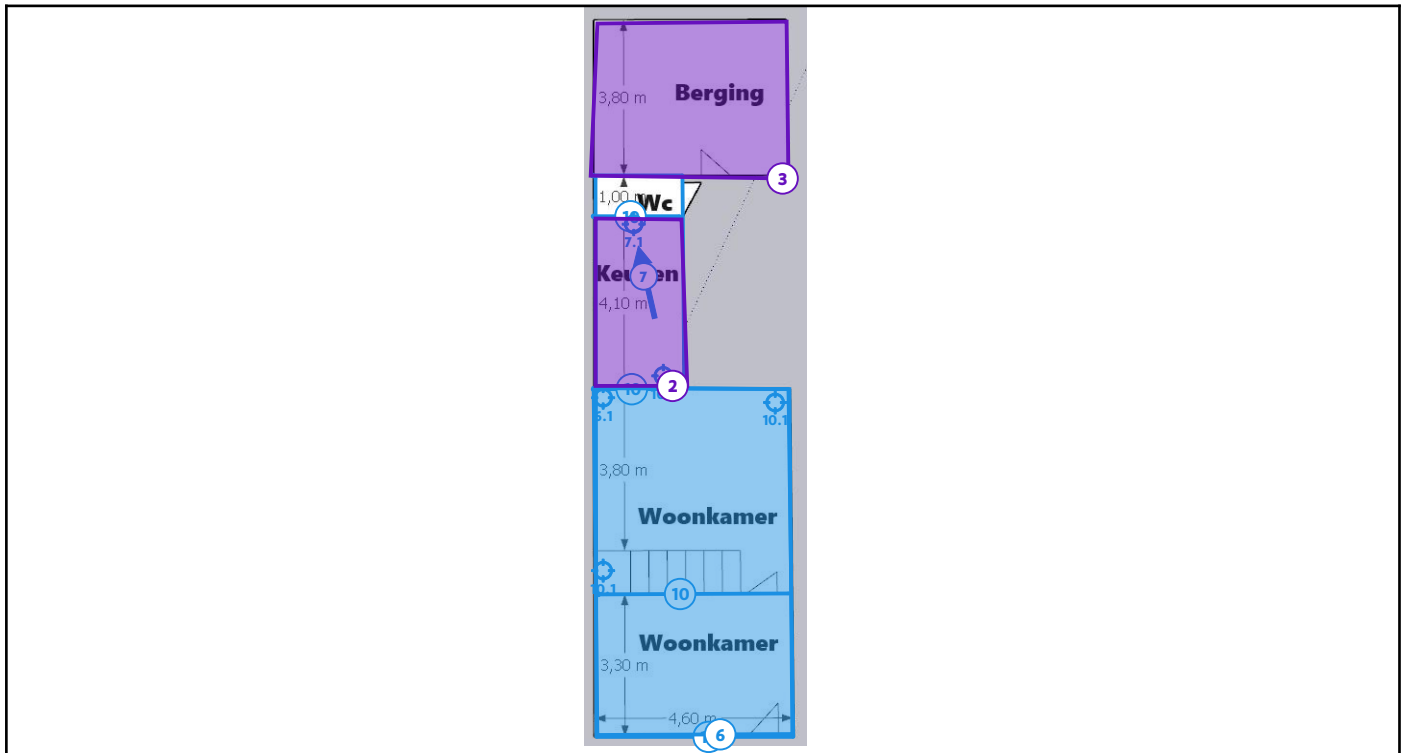
# Plan 1.1: GLV

Beschrijving	Type	Actie
2. 8 - plafond keuken in PVC	Advies	-
3. 9 - de berging op het binnenplein bevat geen pleisterwerk	Advies	-
6. 2 - Pleister plafond GLV droog	Geen asbest	-
6.1 Code: Staal 2	Puntmonster	-
7. 5 - Demping plaat spoelbak	Geen asbest	-
7.1 Code: Staal 5	Puntmonster	-
10. 1 - Pleister wand GLV droog, nat, circulatie (m)	Geen asbest	-
10.1 Code: Staal 1	Mengmonster	-

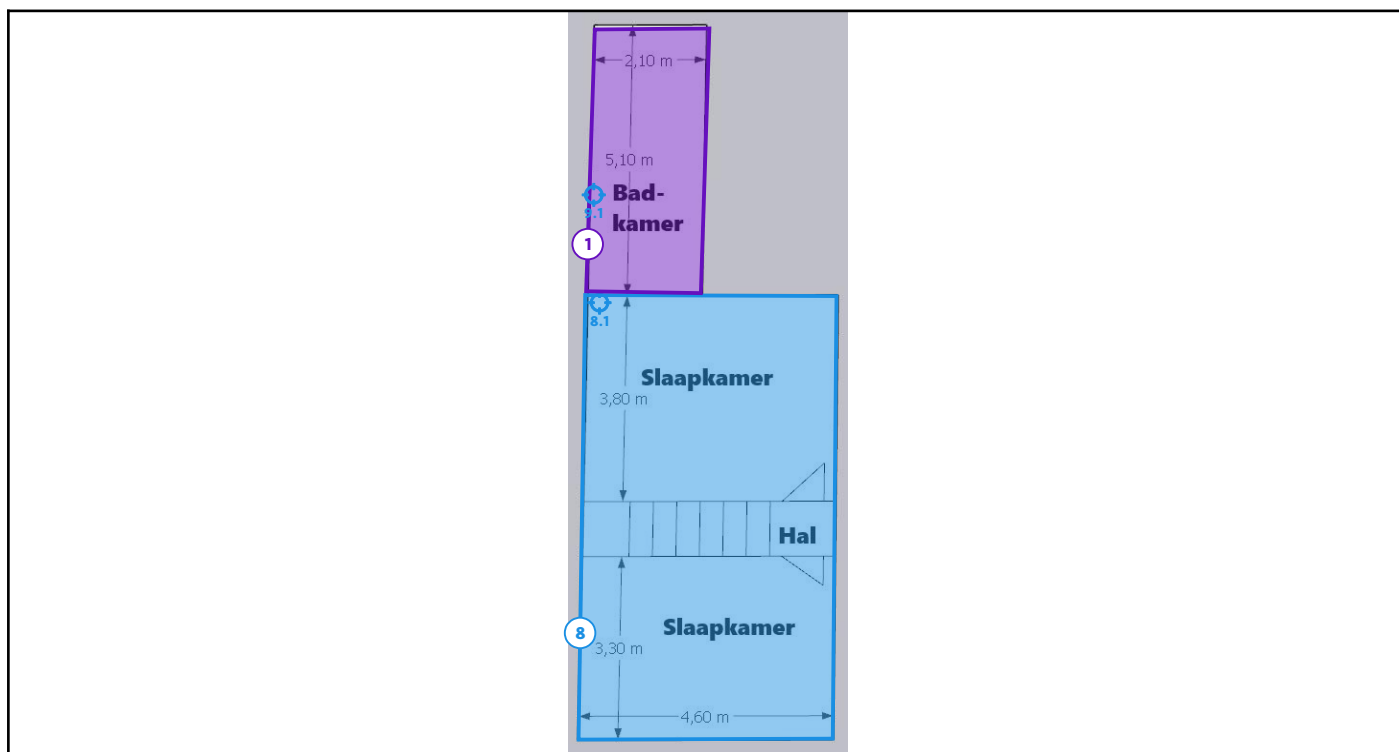
## Plan 1.2: 1e\_

Beschrijving	Type	Actie
1. 10 - plat dak	Beperking	-
8. 4 - Pleister plafond +1 droog	Geen asbest	-
8.1 Code: Staal 4	Puntmonster	-
9. 3 - Pleister wand +1 droog, nat, circulatie (m)	Geen asbest	-
9.1 Code: Staal 3	Mengmonster	-

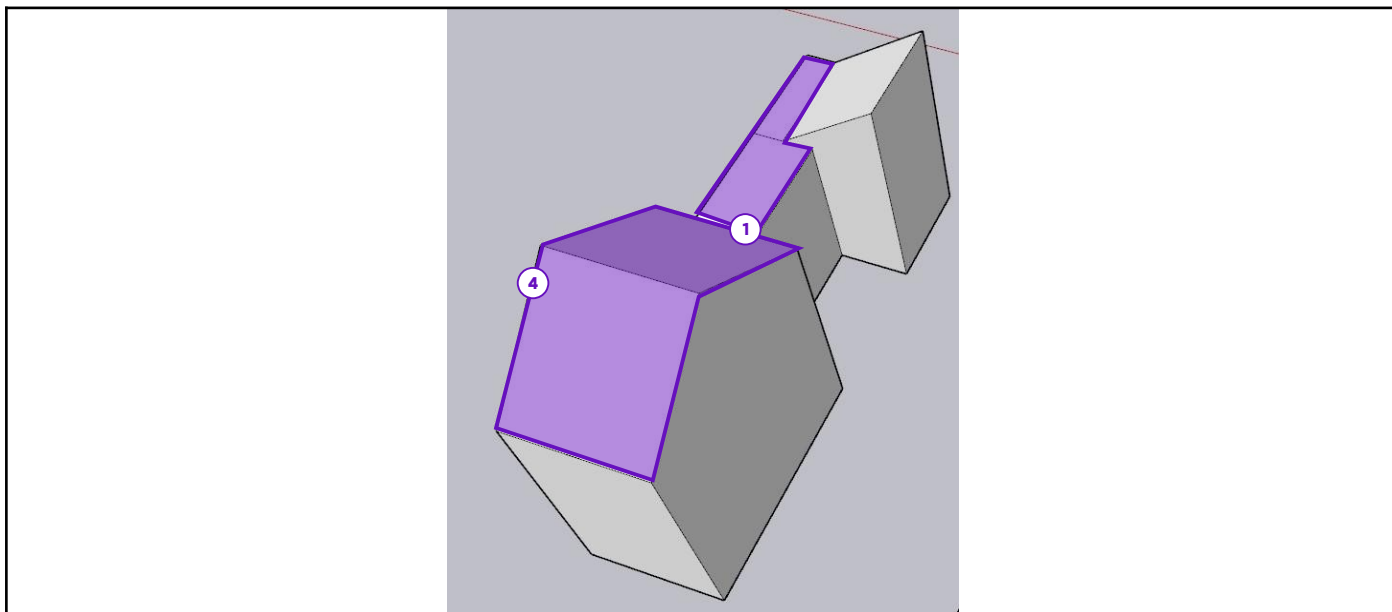
## Plan 1.4: Dak\_

Beschrijving	Type	Actie
1.10 - plat dak	Beperking	-
4.7 - onderdak	Advies	-

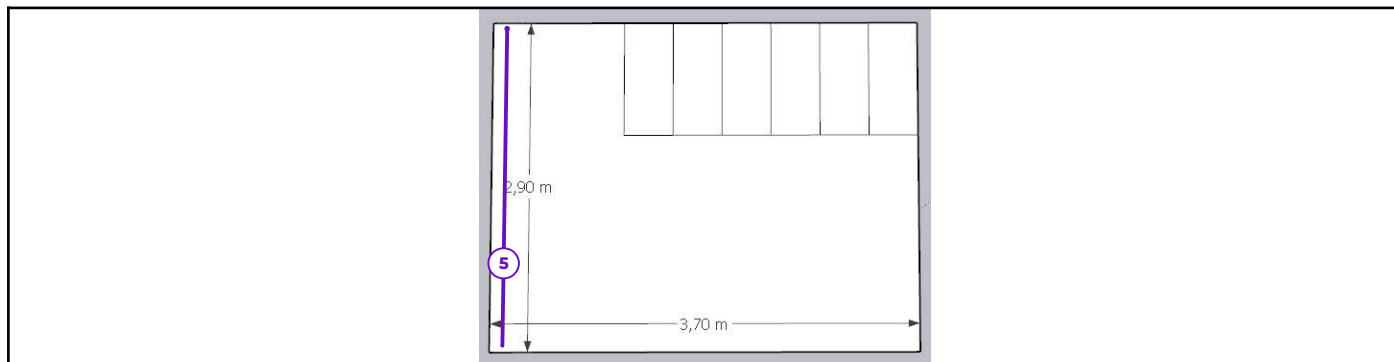
## Plan 1.5: kelder

Beschrijving	Type	Actie
5. 11 - afvoerbuiss in kelder	Advies	-
