Asbestinventarisatetest

Schansstraat 85, 8930 Menen

Attestnummer : 20240502-000432.000

Uitgegeven op : 02.05.2024

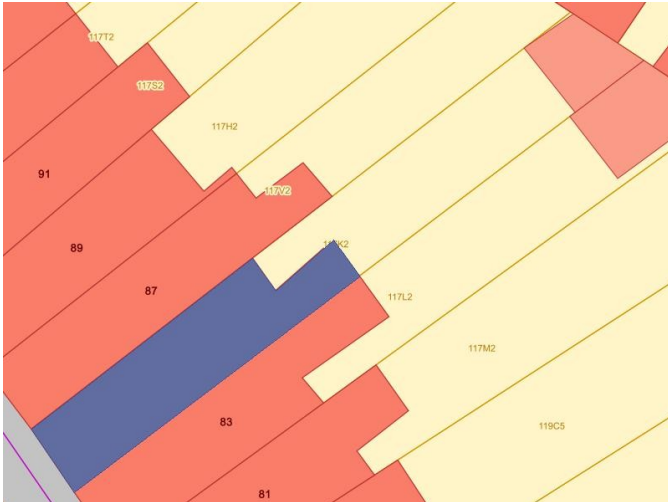
Zone 1: Hoofdgebouw

- 5 Asbestmaterialen**
- 0 Beperkingen
- 0 Uitsluitingen
- 0 Roerende goederen
- 0 Puin, steenslag, (water)bodem
- 1 Adviezen**
- 2 Geen asbest**

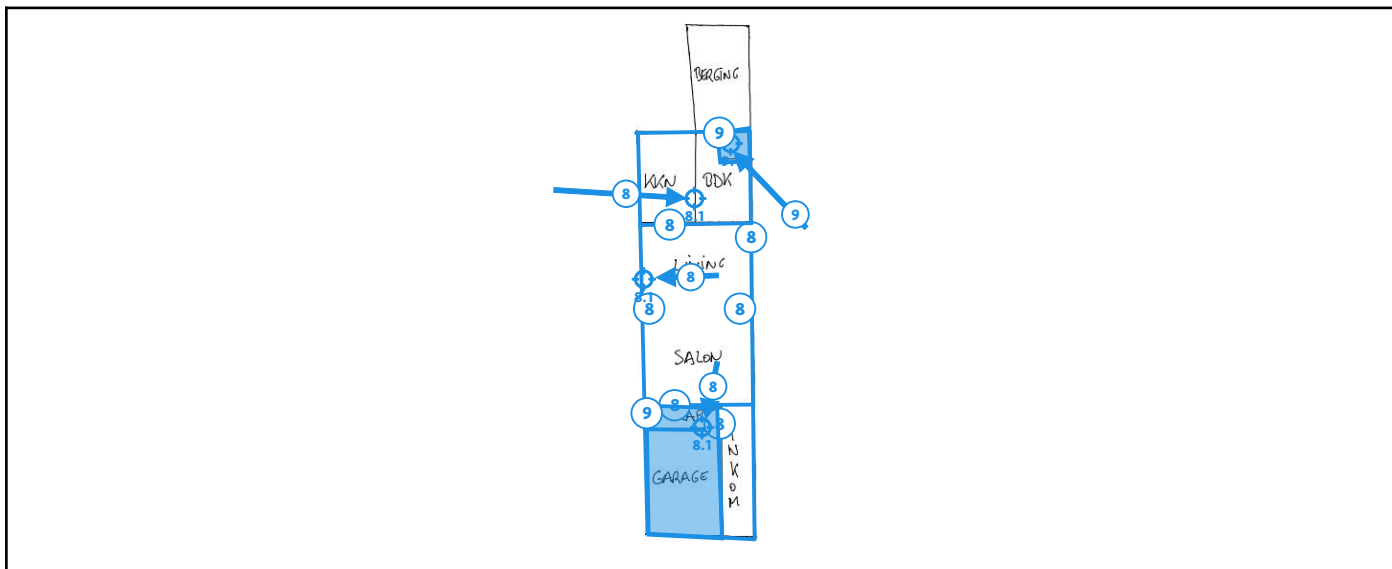
Plan 1.1: gelijkvloers

Beschrijving	Type	Actie
8. pleisterwerk muren	Geen asbest	-
8.1 Code: 1	Mengmonster	-
9. pleisterwerk plafonds	Geen asbest	-
9.1 Code: 2	Mengmonster	-

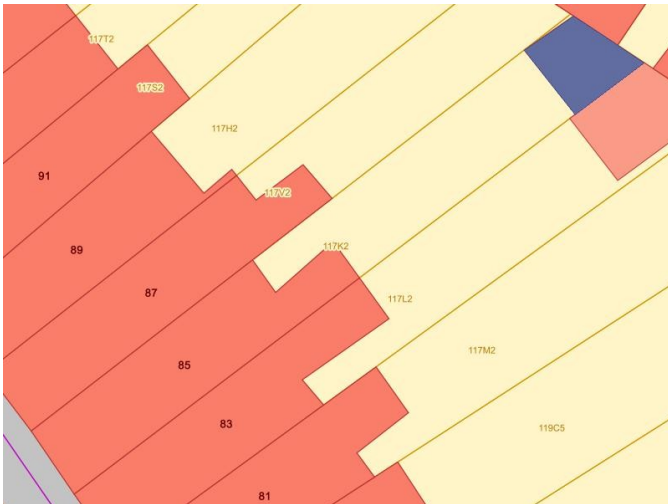
Zone 2: Bijgebouw

2 Asbestmaterialen

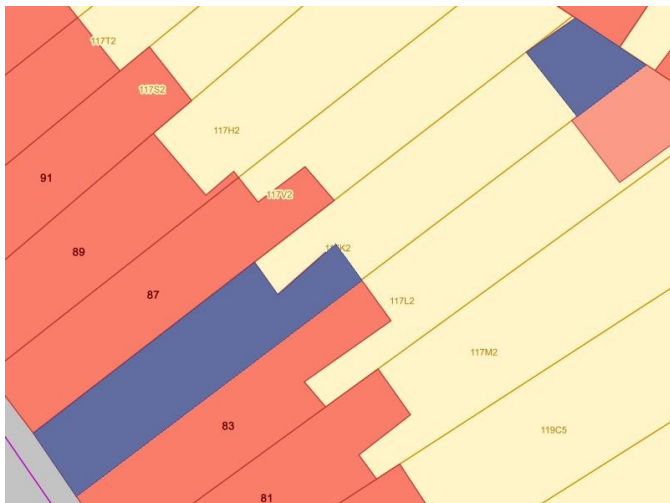
Zone 3: Overig gebied

- 1 Asbestmateriaal**
- 0 Roerend goed
- 0 Puin, steenslag, (water)bodem
- 0 Geen asbest
