Asbestinventarisatetest

Ferdinand Berckmansstraat 18, 2140 Antwerpen

Attestnummer : 20240721-000020.000

Niet-asbestveilig

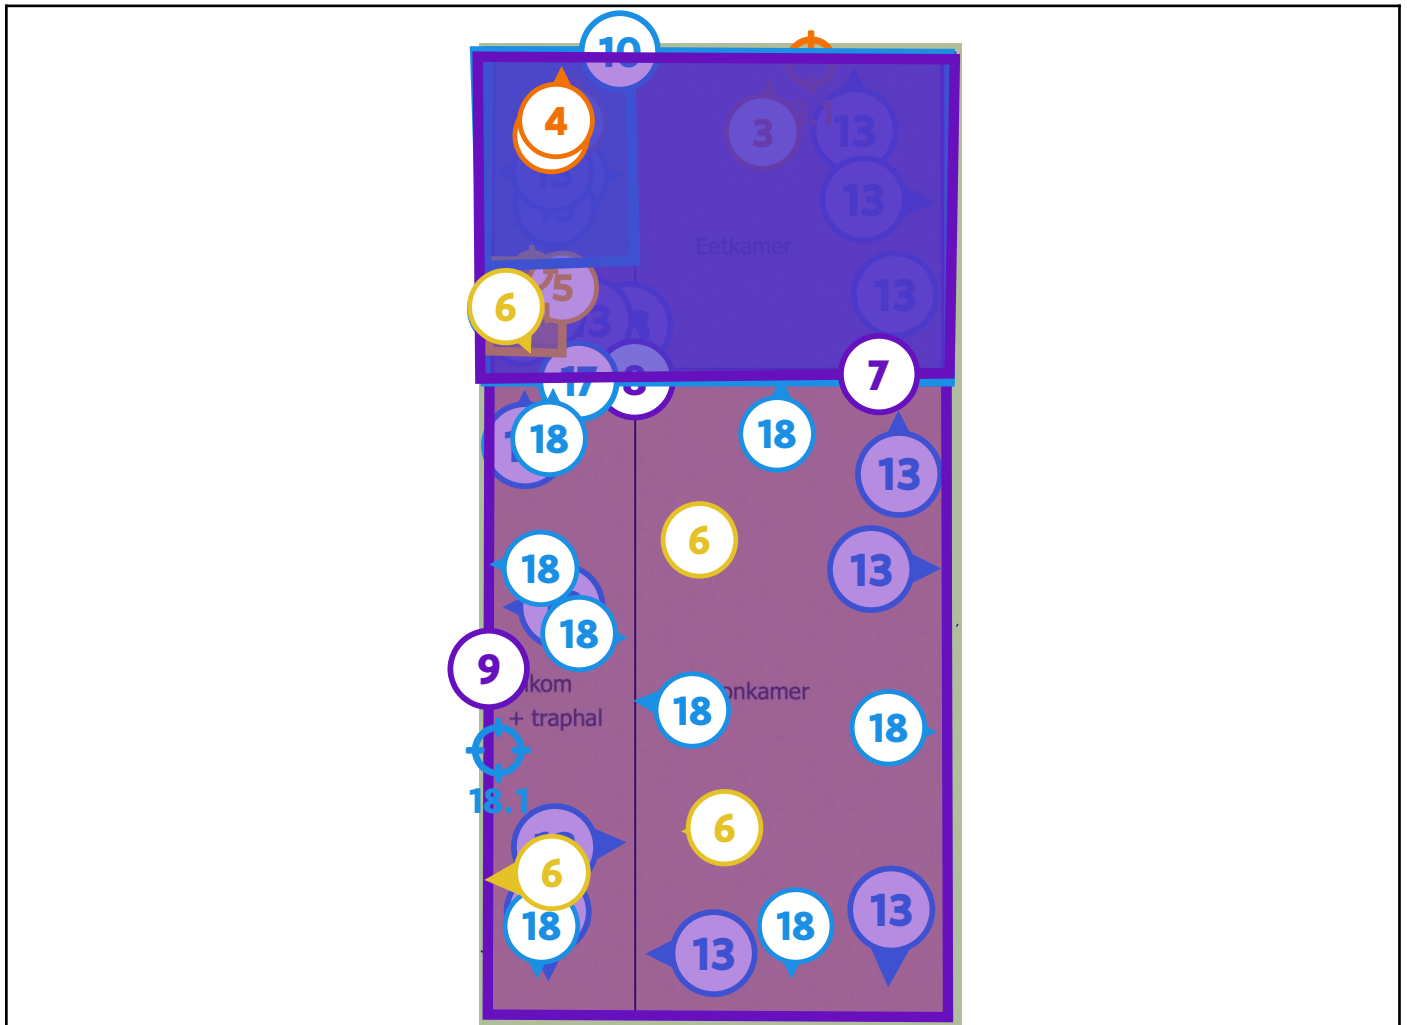
Plan 1.1: Gelijkvloers

Beschrijving	Type	Actie
2. Glasal	Asbestmateriaal	Verwijderen
3. Mastiek ramen	Asbestmateriaal	Verwijderen
3.1 Code: QR 000000386371	Mengmonster	-
4. Glasal	Asbestmateriaal	Verwijderen
5. Vinyl WC	Asbestmateriaal	Zorgvuldig beheren
5.1 Code: QR 000000386418	Puntmonster	-
6. Bakeliet schakelaars	Asbestmateriaal	Zorgvuldig beheren

7. Lijm laag	Advies	-
8. Roofing	Advies	-
9. Latjes plafond	Advies	-
10. Vinyl keuken gelijkvloers	Geen asbest	-
13. Beploistering muren	Geen asbest	-
17. Roofing	Geen asbest	-
18. Behang	Geen asbest	-
18.1 Code: QR 000000386432	Puntmonster	-

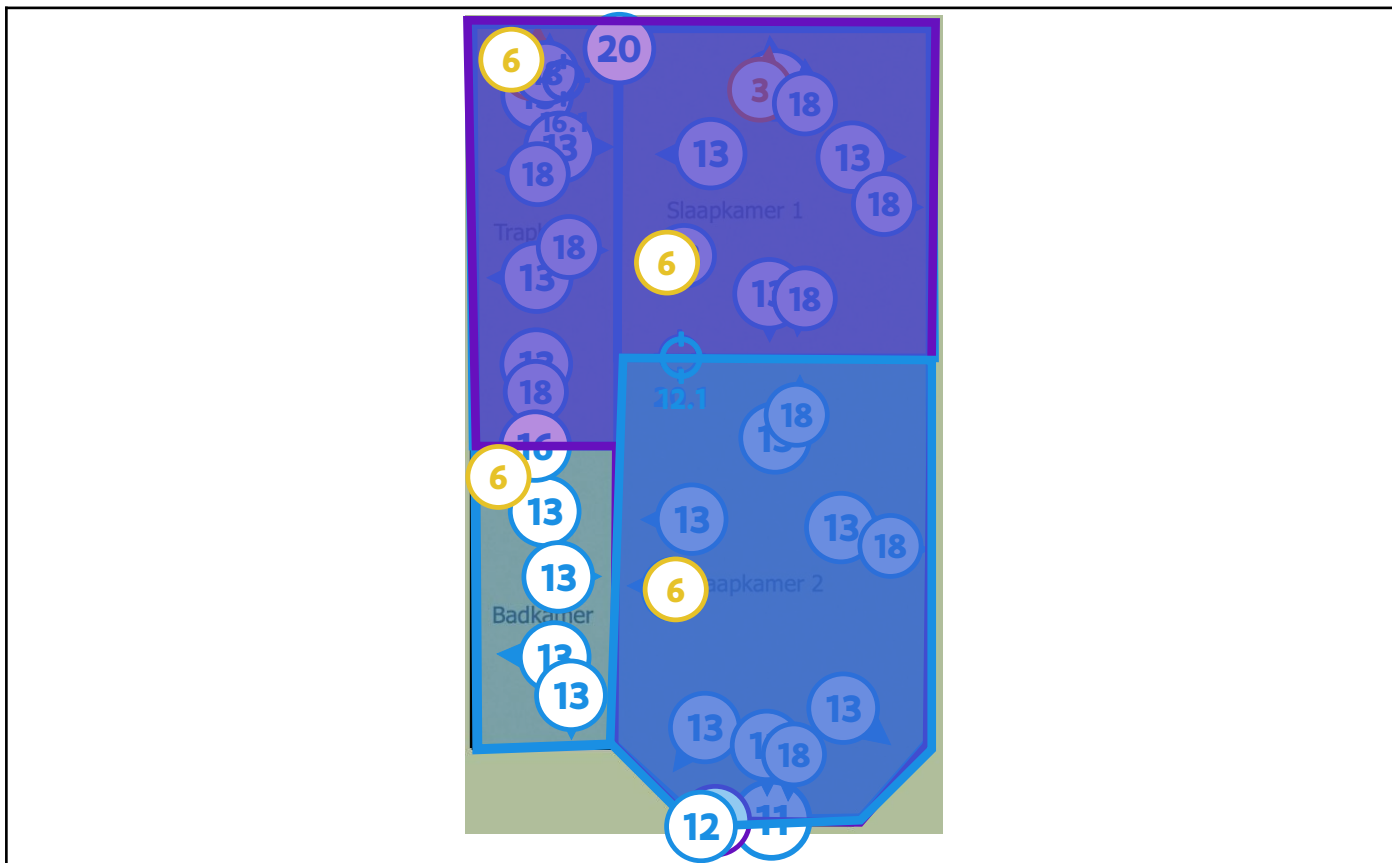
Plan 1.2: 1ste verdieping

Beschrijving	Type	Actie
3. Mastiek ramen	Asbestmateriaal	Verwijderen
6. Bakeliet schakelaars	Asbestmateriaal	Zorgvuldig beheren
7. Lijm laag	Advies	-
11. Bepleistering plafond	Geen asbest	-
12. Vinyl Slaapkamer 2	Geen asbest	-
12.1 Code: QR 000000386425	Puntmonster	-
13. Bepleistering muren	Geen asbest	-
16. Vinyl gang	Geen asbest	-
16.1 Code: QR 000000386364	Puntmonster	-

18. Behang	Geen asbest	-
20. Vinyl Slaapkamer 1	Geen asbest	-
20.1 Code: QR 000000386319	Puntmonster	-

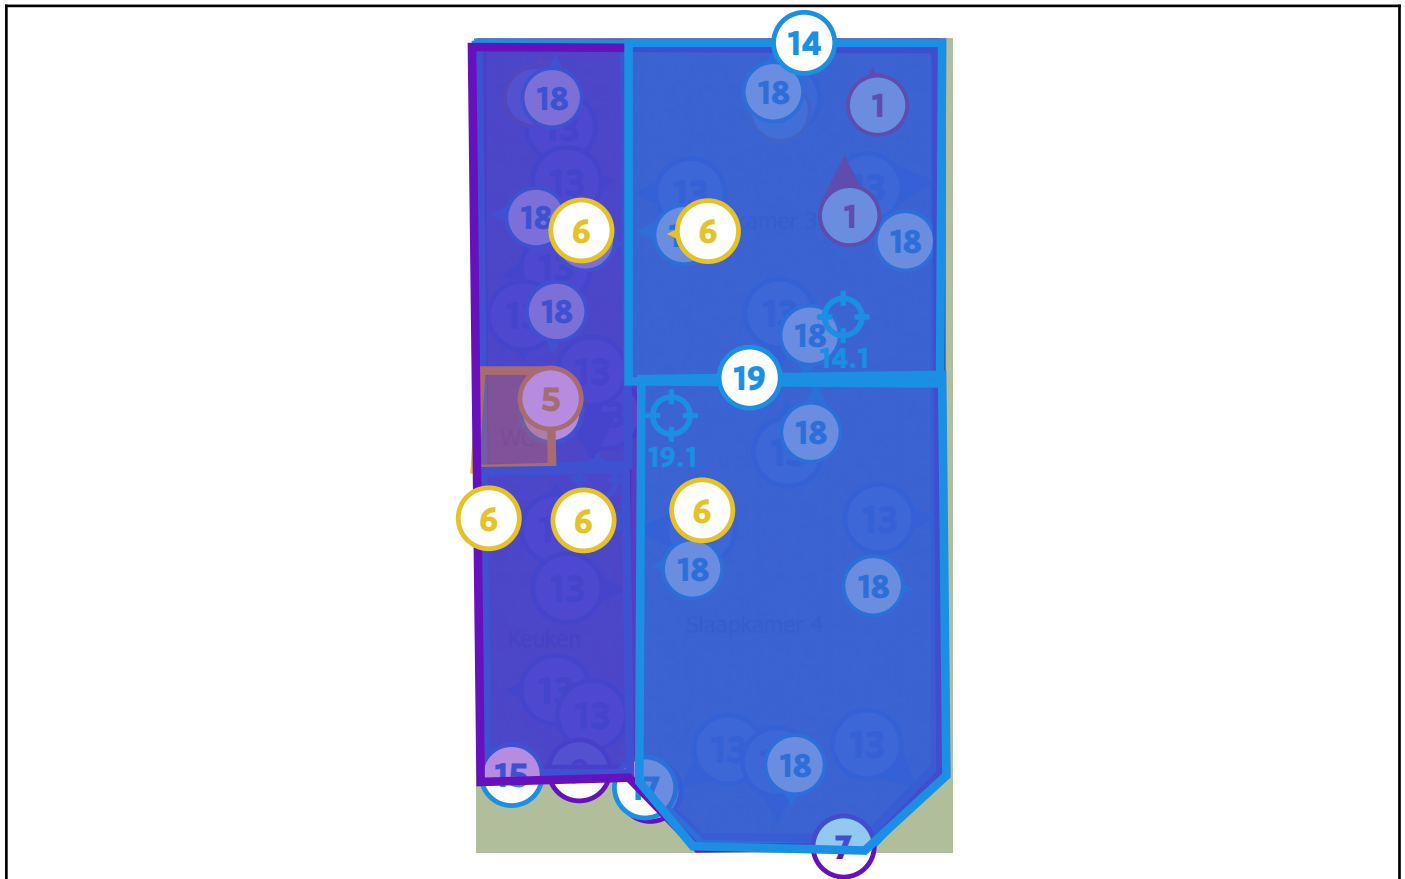
Plan 1.3: 2de verdieping

Beschrijving	Type	Actie
1. Rookgasafvoer	Asbestmateriaal	Dringend verwijderen
3. Mastiek ramen	Asbestmateriaal	Verwijderen
5. Vinyl WC	Asbestmateriaal	Zorgvuldig beheren
6. Bakeliet schakelaars	Asbestmateriaal	Zorgvuldig beheren
7. Lijm laag	Advies	-
8. Roofing	Advies	-
9. Latjes plafond	Advies	-
13. Bepleistering muren	Geen asbest	-
14. Vinyl Slaapkamer 3	Geen asbest	-

14.1 Code: QR 000000386326	Puntmonster	-
15. Vinyl keuken 2de verdieping	Geen asbest	-
15.1 Code: QR 000000386357	Puntmonster	-
16. Vinyl gang	Geen asbest	-
17. Roofing	Geen asbest	-
18. Behang	Geen asbest	-
19. Vinyl Slaapkamer 4	Geen asbest	-
19.1 Code: QR 000000386333	Puntmonster	-

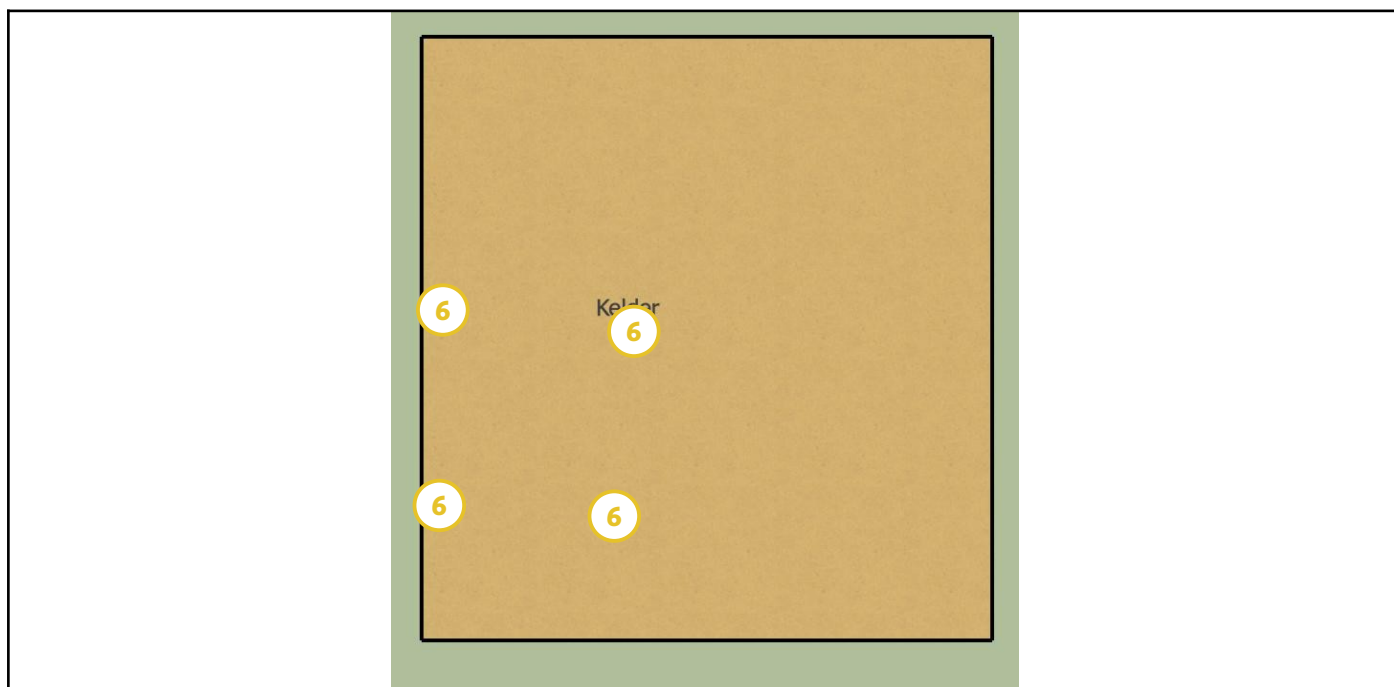
Plan 1.4: Kelder

Beschrijving	Type	Actie
6. Bakeliet schakelaars	Asbestmateriaal	Zorgvuldig beheren
