# Asbestinventarisatetest

Wapenhaghestraat 38, 2600 Antwerpen

Attestnummer : 20260408-000196.000

Uitgegeven op : 08.04.2026

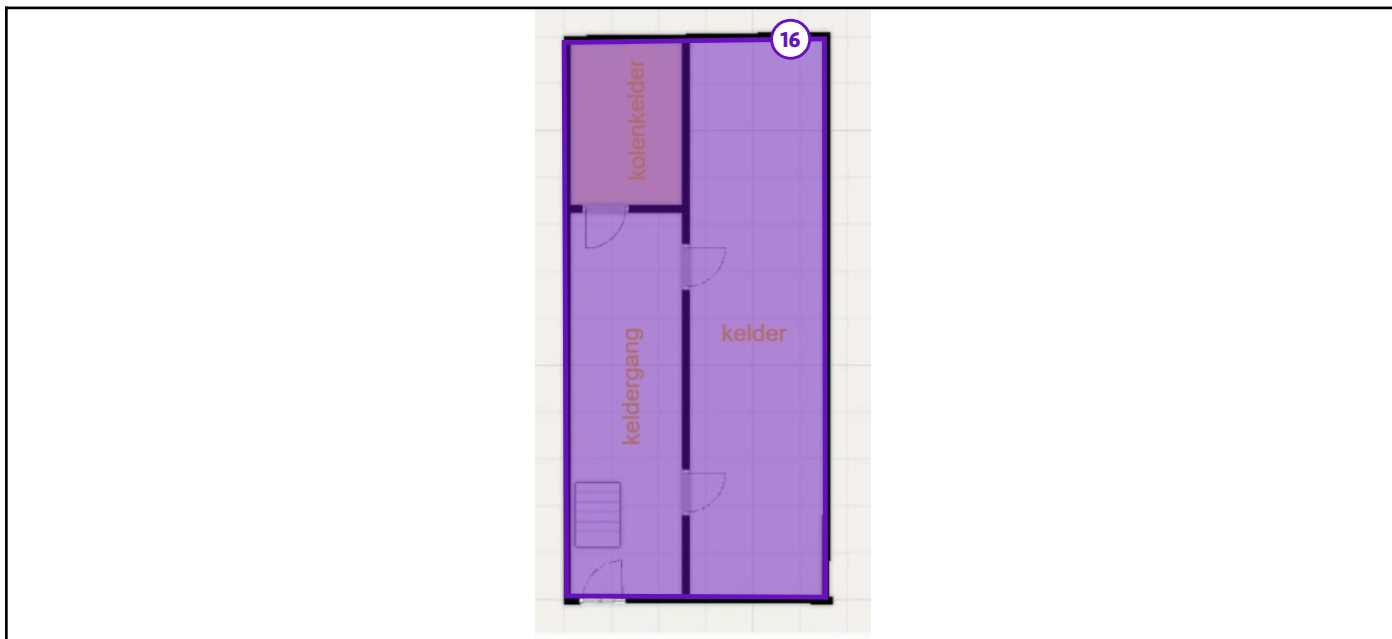
## Plan 1.4: grondplan kelder

Beschrijving	Type	Actie
16. Leidingisolatie (niet aanwezig)	Overige ruimte of materiaal	-

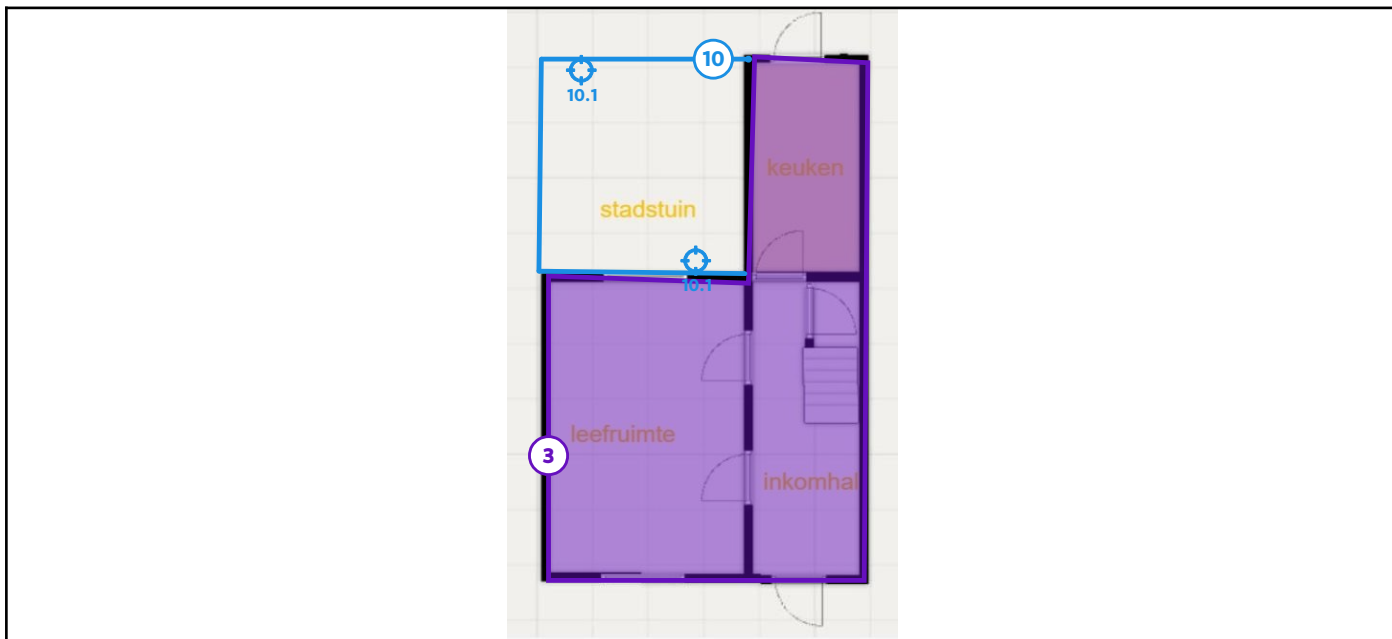
## Plan 1.8: grondplan glvl

Beschrijving	Type	Actie
3. vloeren huis	Advies	-
10. Crepi buitenschil tuinmuur en achtergevel	Geen asbest	-
10.1 Code: M07	Mengmonster	-

De vloeren in het huis zijn of betegeld of van hout zodanig dat zonder destructief onderzoek de ondervloer niet waarneembaar en niet inspecteerbaar is. Er werden geen asbestverdachte materialen waargenomen

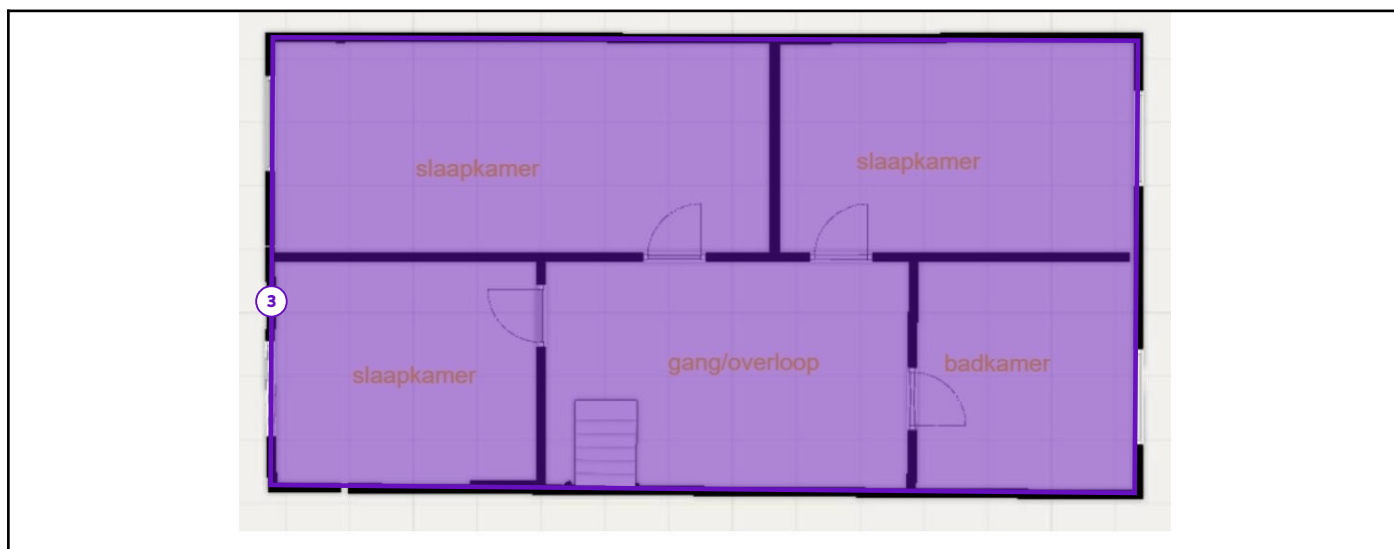
## Plan 1.9: grondplan 1ste verd

Beschrijving	Type	Actie
3. vloeren huis	Advies	-

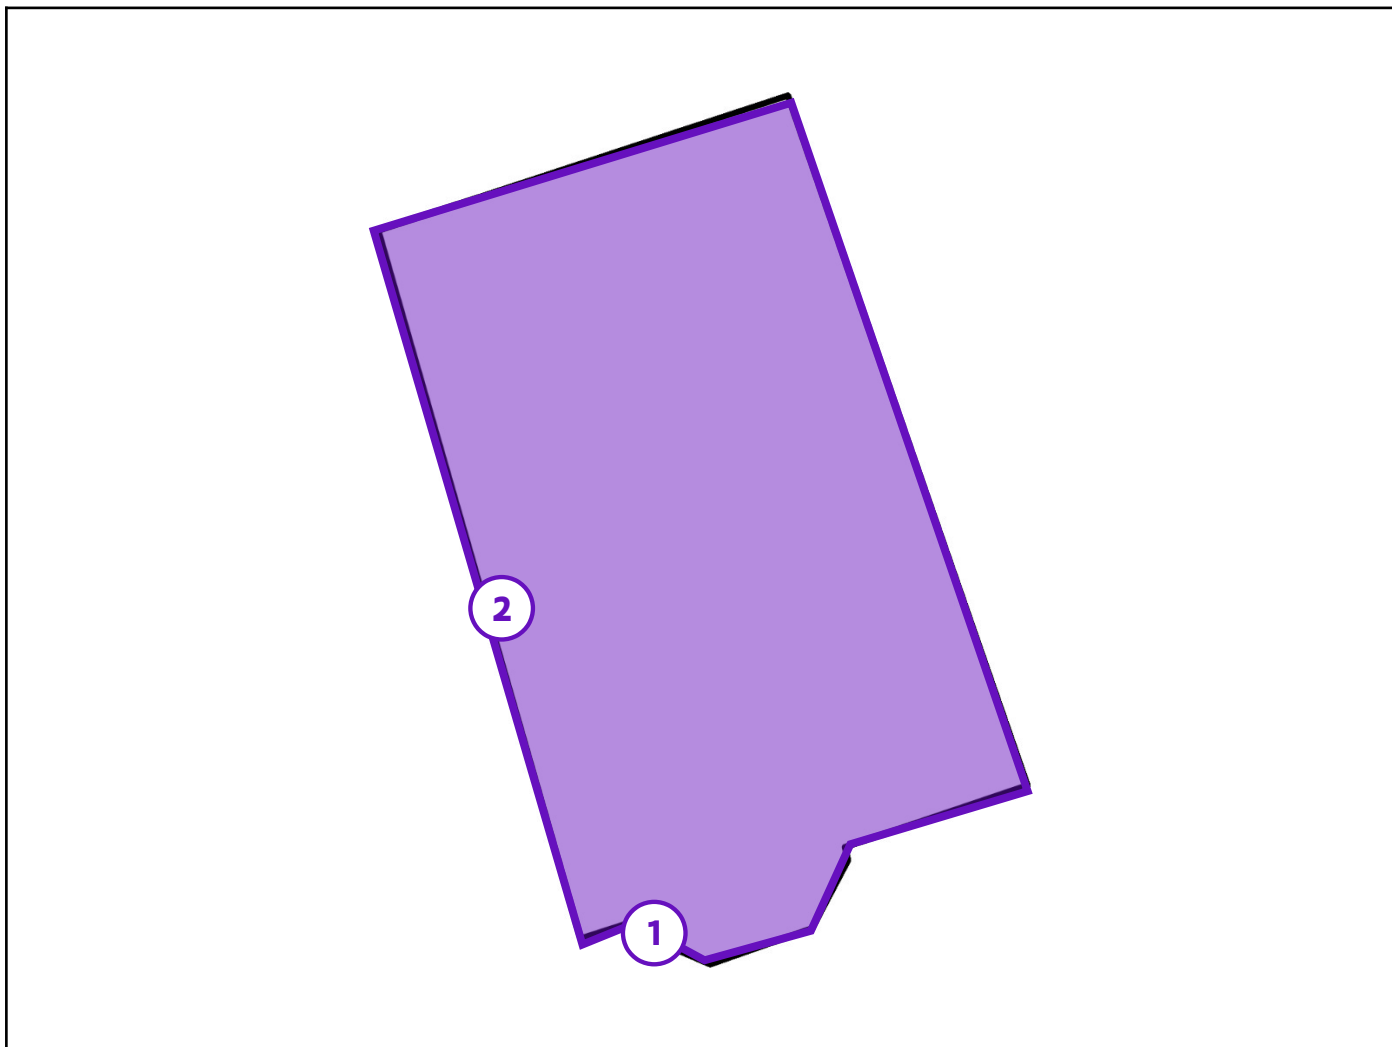
## Plan 1.12: Hoofdgebouw plan

Beschrijving	Type	Actie
1. dak	Beperking	-
2. Schouw	Beperking	-

**Reden:** Het te onderzoeken materiaal situeert zich hoger dan 3,50 m te rekenen vanaf een veilige ondergrond

**Uitleg van de asbestdeskundige:** Het dak is langs de binnenzijde niet bereikbaar en bevindt zich langs de buitenzijde hoger dan 3,5m van een veilige ondergrond. Het dak is niet waarneembaar en niet inspecteerbaar

**Uitleg van de asbestdeskundige:** De gemetste schoorsteen op het dak en de bijhorende schacht kan niet onderzocht worden aan de binnenzijde vanwege hoogtebeperking hoger dan 3m50 vanaf een veilige ondergrond. Aan de buitenzijde werden geen asbestverdachte materialen vastgesteld, maar aan de binnenzijde kunnen geen vaststellingen gedaan worden binnen dit niet-destructief onderzoek.

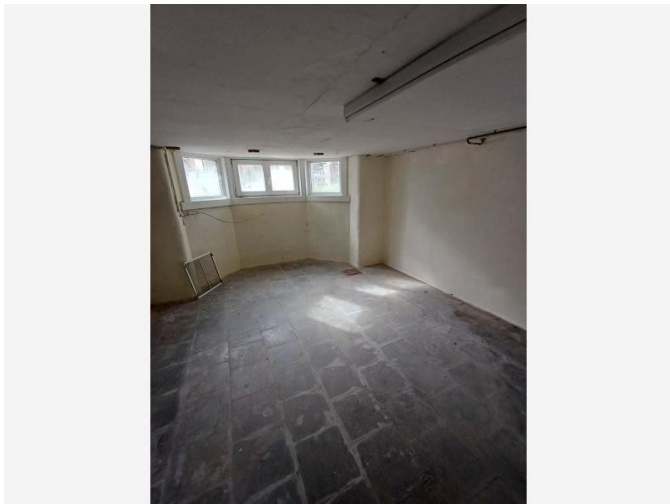
## Fiche 16: Leidingisolatie (niet aanwezig)

Beschrijving	Notitie	Terug te vinden op plannen
Fiche 15: Liftinfrastructuur (niet aanwezig)	Er is geen liftinfrastructuur aanwezig op de inspectielocatie.	-
Fiche 16: Leidingisolatie (niet aanwezig)	Er is geen waarneembare asbestverdachte leidingisolatie aanwezig.	Plan 1.4: grondplan kelder
Fiche 17: CV-brander (niet aanwezig)	Er is geen CV-brander aanwezig. Er wordt verwarmd met elektrisch convectoren	-
