Asbestinventarisatetest

Couthoflaan 44, 8972 Poperinge

Attestnummer : 20230311-000204.000

Uitgegeven op : 11.03.2023

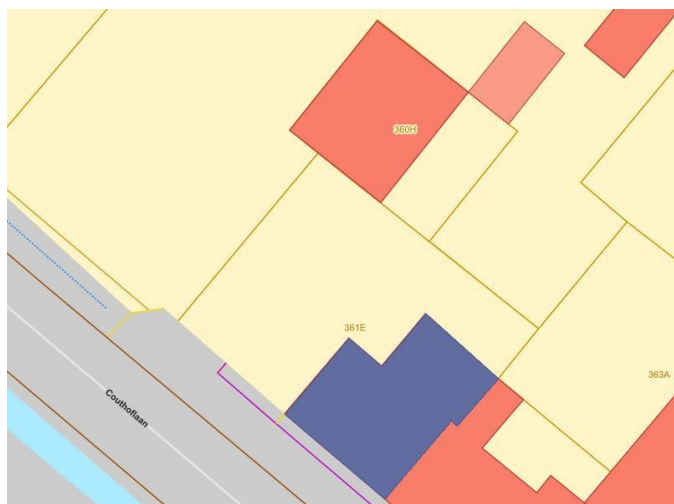
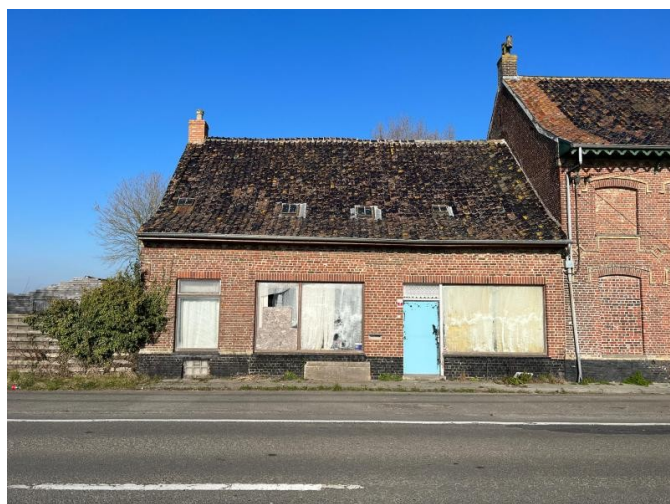
Zone 1: Hoofdgebouw

- 2 Asbestmaterialen**
- 0 Beperkingen
- 0 Uitsluitingen
- 0 Roerende goederen
- 0 Puin, steenslag, (water)bodem
- 1 Adviezen**
- 2 Geen asbest**

Beschrijving	Type	Actie
4. Rookgaskanaal binnen zolder	Asbestmateriaal	Verwijderen
6. Rookgaskanaal klein dak en hoofddak	Asbestmateriaal	Verwijderen
7. Onderdak	Advies	-

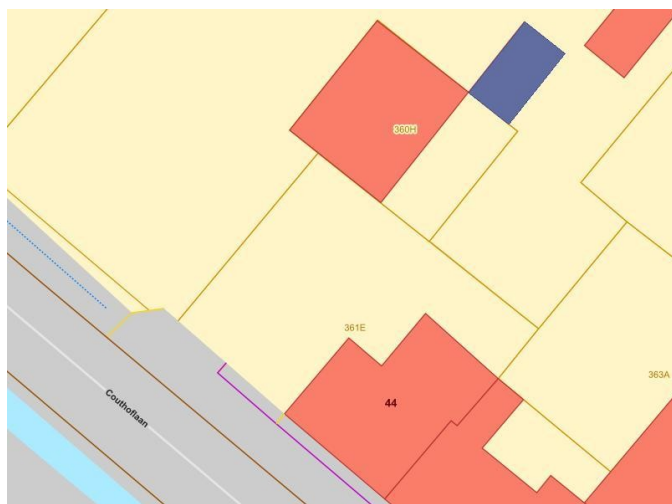
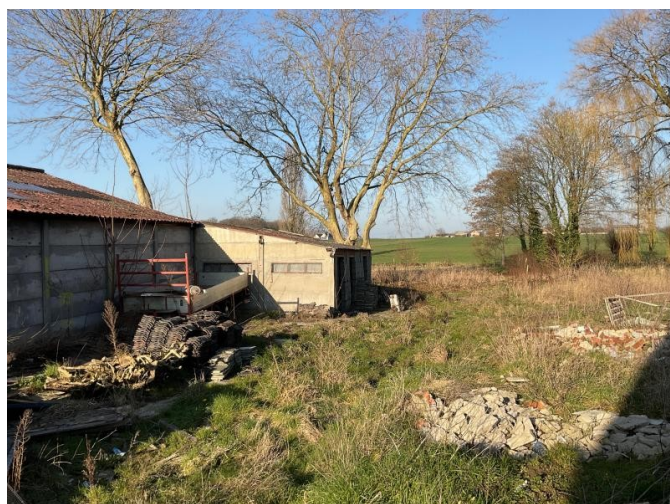
Zone 2: Bijgebouw

1 **Asbestmateriaal**

Beschrijving	Type	Actie
3. Golfplaten daken	Asbestmateriaal	Verwijderen

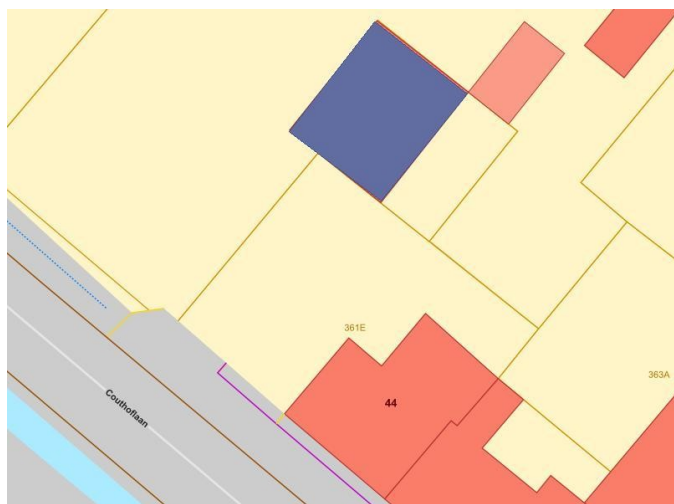
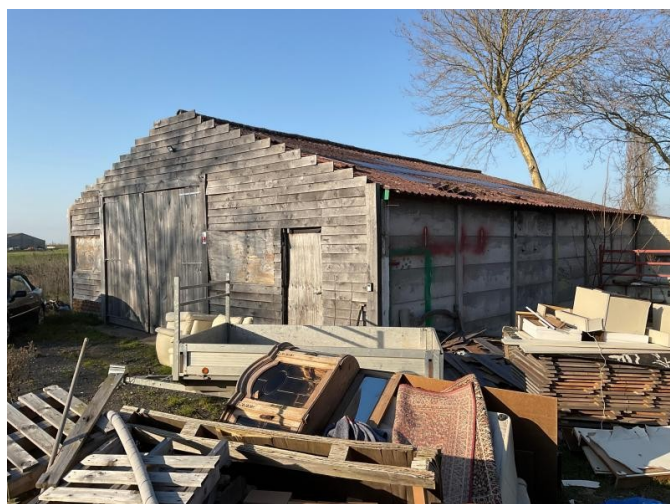
Zone 3: Loods

3 Asbestmaterialen

Beschrijving	Type	Actie
1. Golfplaten op dak loods	Asbestmateriaal	Dringend verwijderen
3. Golfplaten daken	Asbestmateriaal	Verwijderen

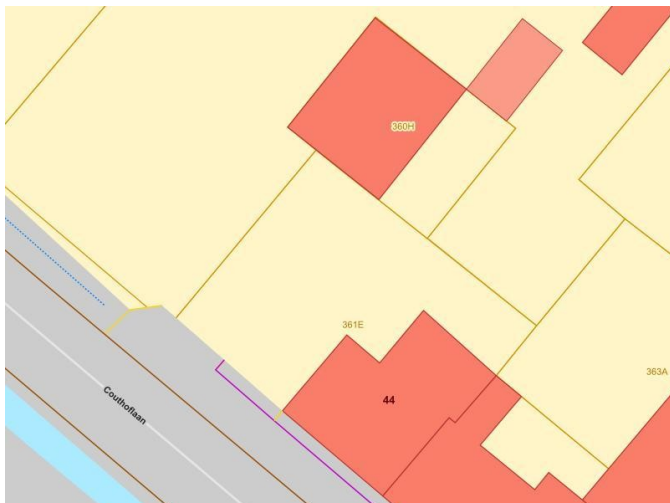
Zone 5: Overig gebied

- 1 Asbestmateriaal**
- 0 Roerend goed
- 0 Puin, steenslag, (water)bodem
- 0 Geen asbest
