Asbestinventarisatetest

Zevecotestraat 20, 8630 Veurne

Attestnummer : 20260416-000244.000

Uitgegeven op : 16.04.2026

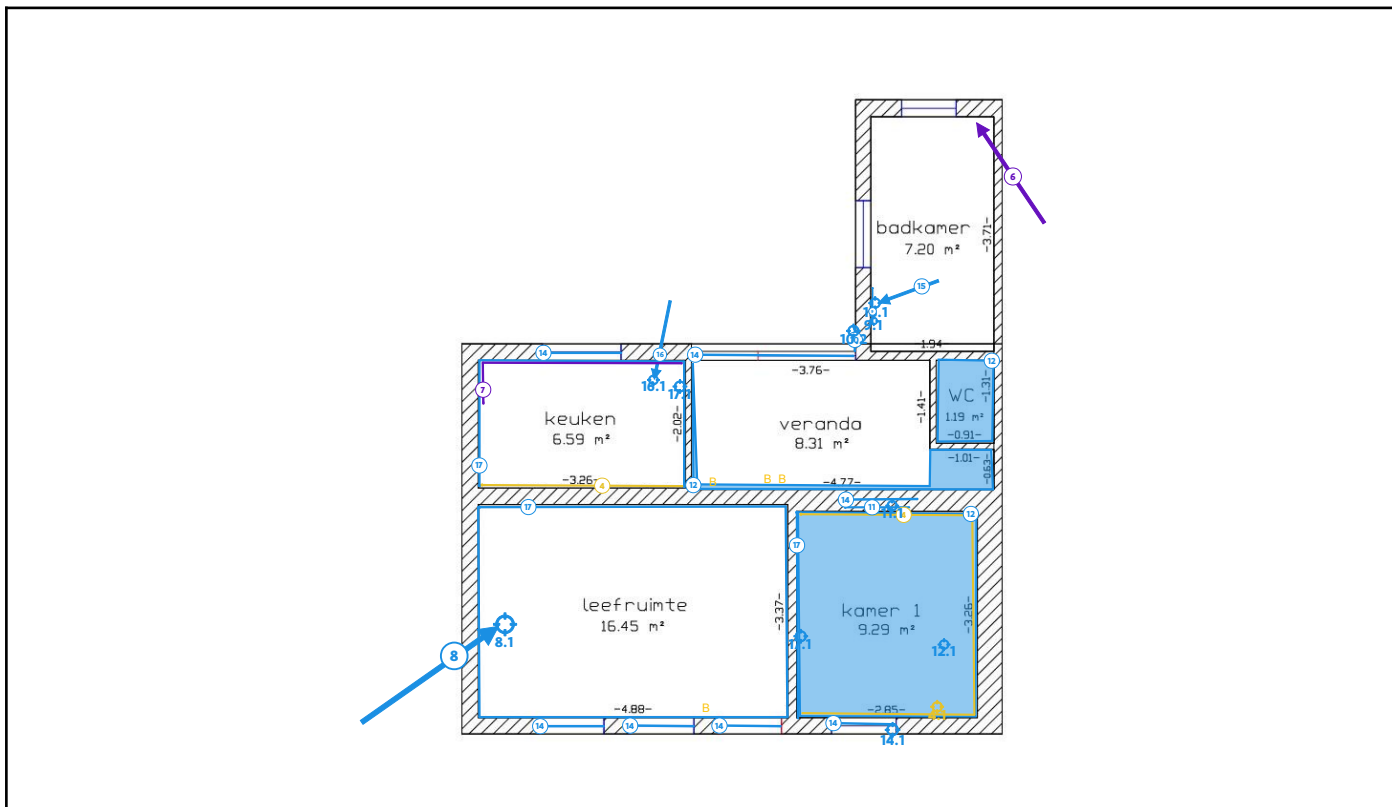
Plan 1.2: grondplan gelijkvloers

Beschrijving	Type	Actie
3. bakelieten elektrische uitrusting	Asbestmateriaal	Zorgvuldig beheren
4. menuiserite platen binnenmuren	Asbestmateriaal	Zorgvuldig beheren
4.1 Code: 2602132P8	Puntmonster	-
6. doorstomer	Advies	-
7. lijm wandtegels	Advies	-
8. koord gaskachel	Geen asbest	-
8.1 Code: 2602132P1	Puntmonster	-
9. plaat achter gasradiator badkamer	Geen asbest	-
9.1 Code: 2602132P4	Puntmonster	-

10. roofing	Geen asbest	-
10.2 Code: 2602132P12	Puntmonster	-
11. vensterbank voute	Geen asbest	-
11.1 Code: 2602132P5	Puntmonster	-
12. lijm + vinyl	Geen asbest	-
12.1 Code: 2602132P2	Puntmonster	-
14. mastiek	Geen asbest	-
14.1 Code: 2602132P7	Puntmonster	-
15. koord gasradiator badkamer	Geen asbest	-
15.1 Code: 2602132P3	Puntmonster	-
16. antidreumat spoeltafel keuken	Geen asbest	-
16.1 Code: 2602132P6	Puntmonster	-
17. pleisterwerk muren	Geen asbest	-
17.1 Code: 2602132M1	Mengmonster	-

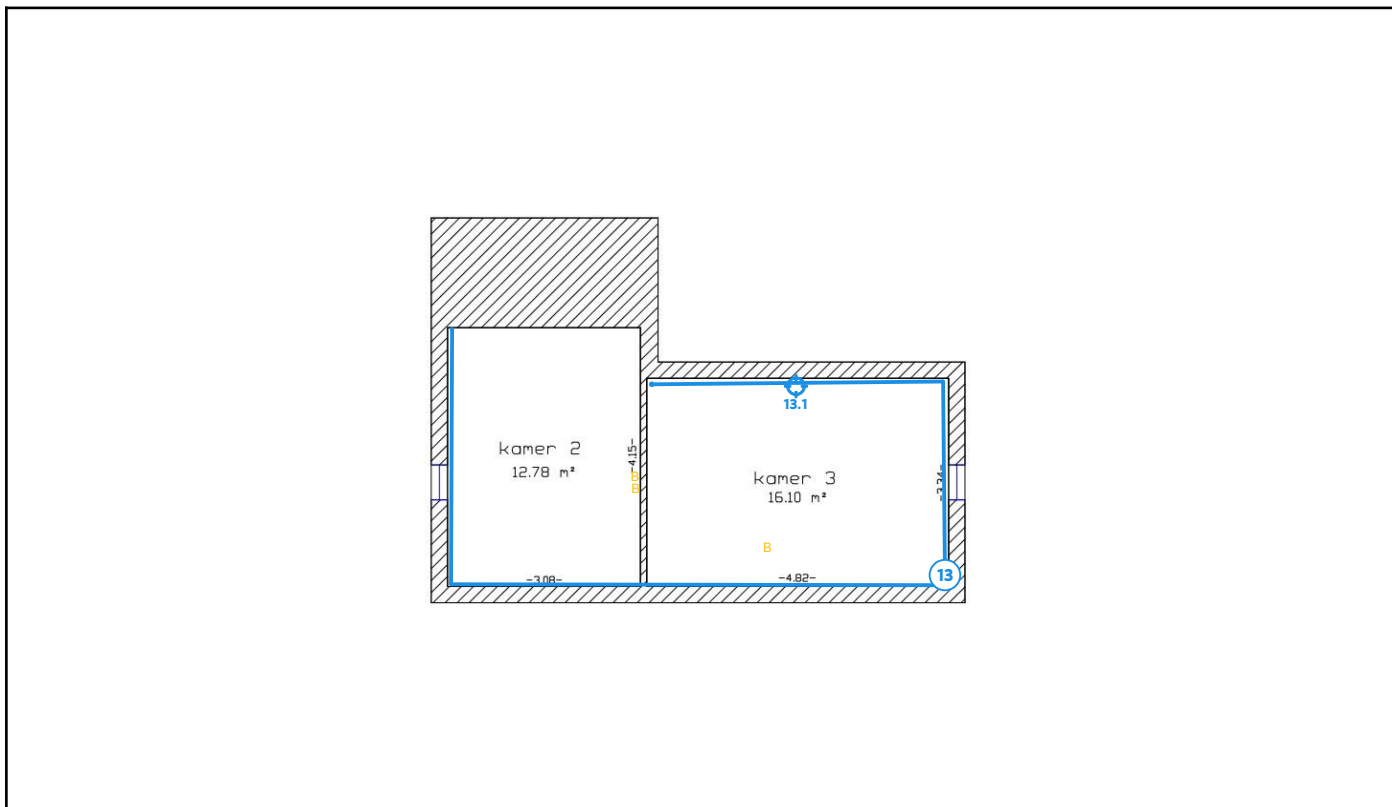
Plan 1.3: grondplan verdiep

Beschrijving	Type	Actie
3. bakelieten elektrische uitrusting	Asbestmateriaal	Zorgvuldig beheren
13. cementering	Geen asbest	-
13.1 Code: 2602132M2	Mengmonster	-

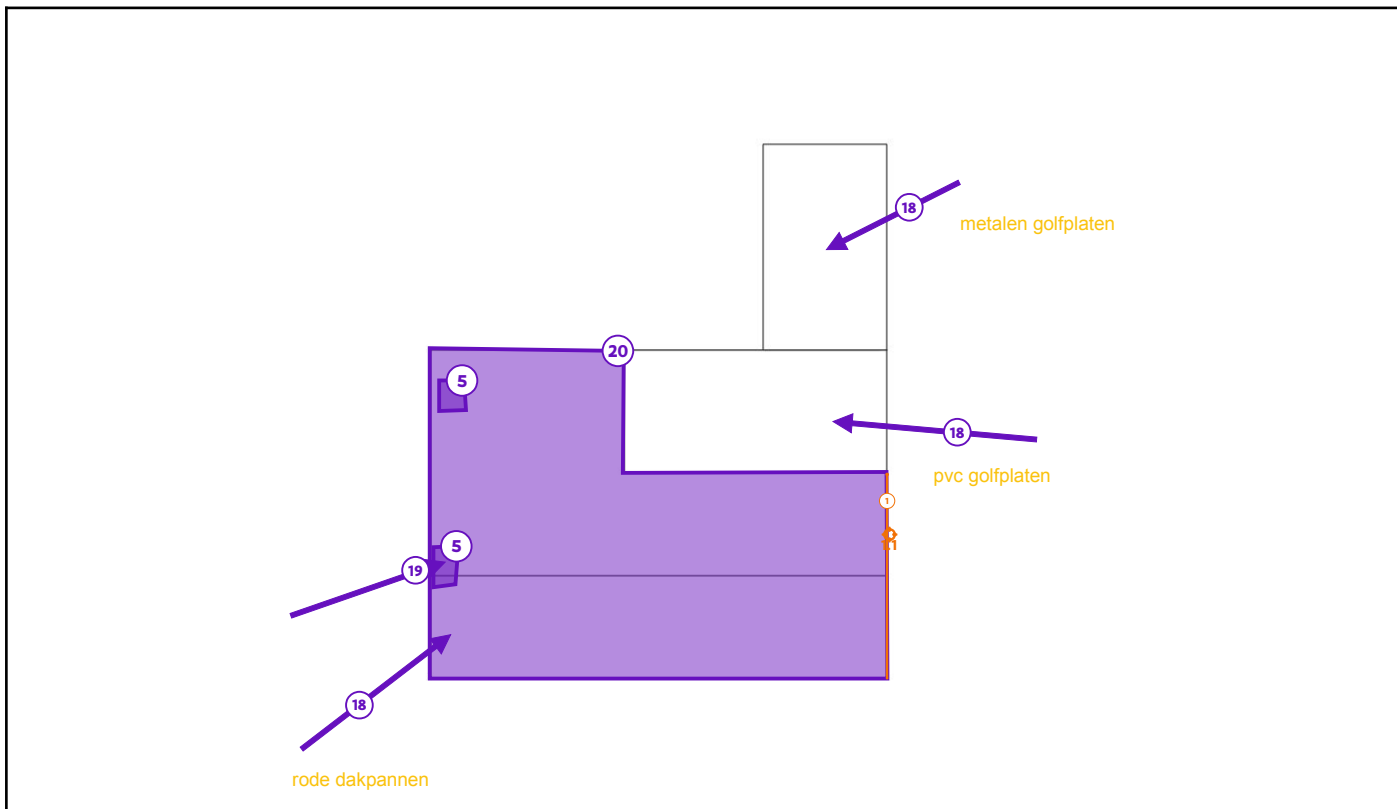
Plan 1.4: dakenplan woning

Beschrijving	Type	Actie
1. leien	Asbestmateriaal	Verwijderen
1.1 Code: 2602132P10	Puntmonster	-
5. inspectie binnenkant schouw	Beperking	-
18. dakbedekking	Overige ruimte of materiaal	-
19. rookgaskanalen	Overige ruimte of materiaal	-
20. materialen onder de dakbedekking hoofdgebouw	Overige ruimte of materiaal	-

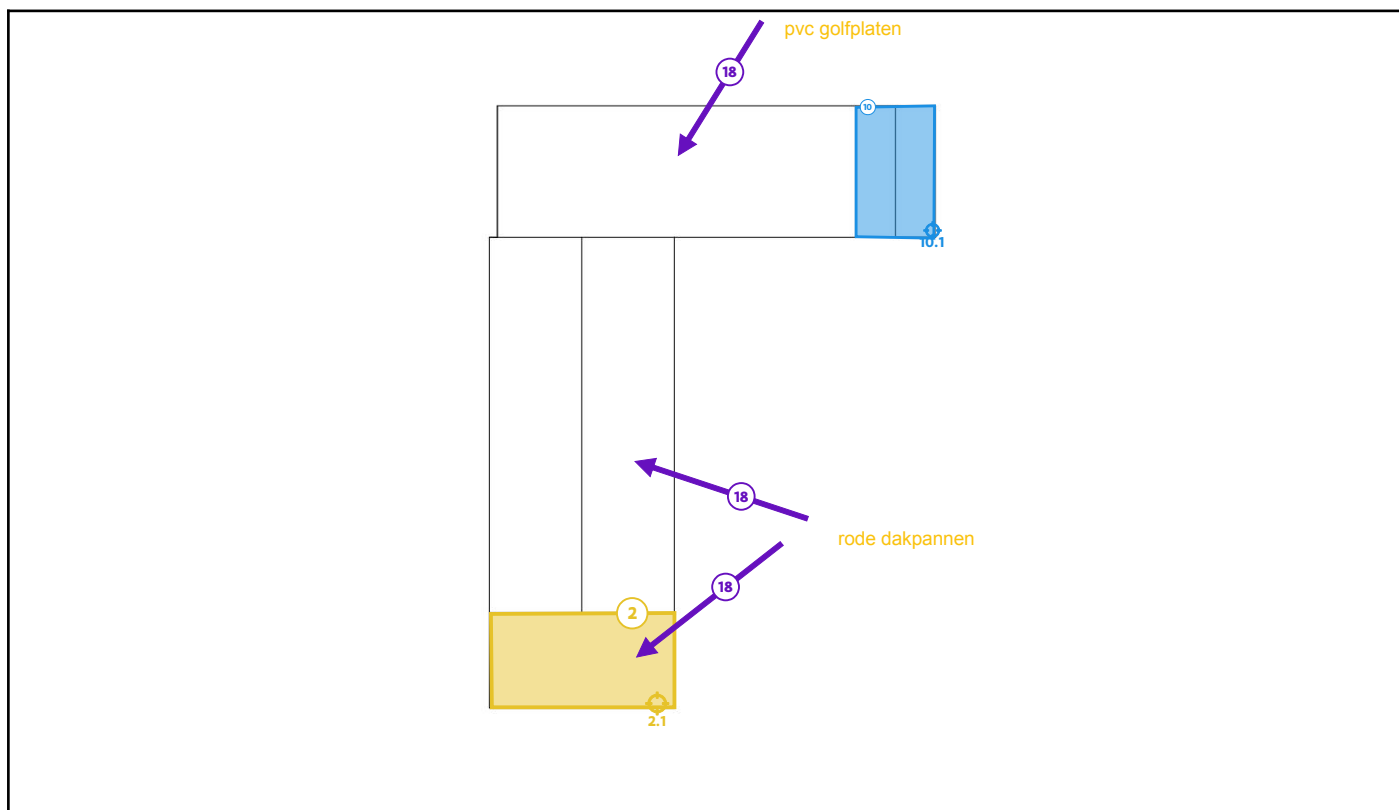
Plan 2.3: dakenplan bijgebouw

Beschrijving	Type	Actie
2. onderdak	Asbestmateriaal	Zorgvuldig beheren
2.1 Code: 2602132P9	Puntmonster	-
10. roofing	Geen asbest	-
10.1 Code: 2602132P11	Puntmonster	-
18. dakbedekking	Overige ruimte of materiaal	-

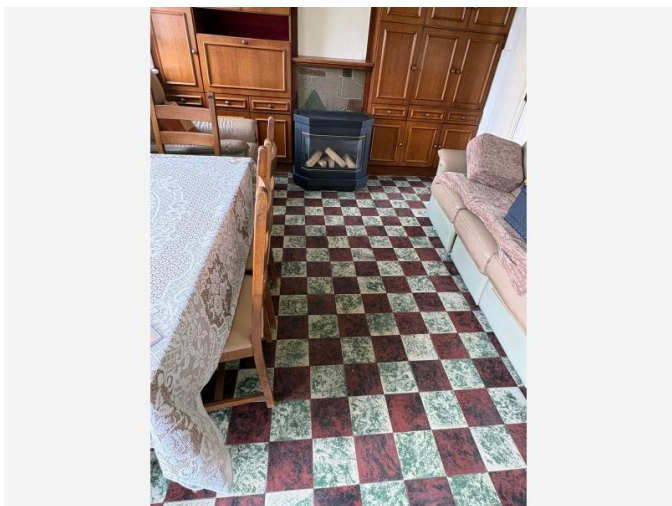
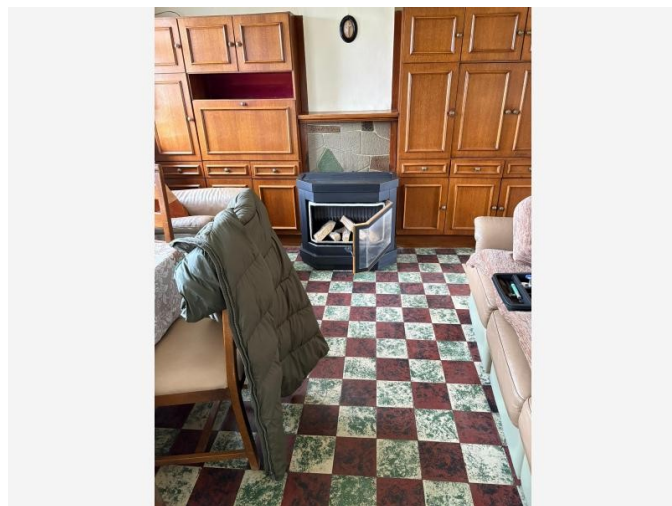
Fiche 8: koord gaskachel

Geen asbest

Beschrijving	koord gaskachel
Omgeving	Binnen
Primaire drager	Ruimteverwarming
Bindmiddel van materiaal	Weinig of geen bindmiddel (textiel, bevolking, ...)
Gebondenheid op basis van bindmiddel	Niet-hechtgebonden
Hoeveelheid (lengte - omtrek - aantal)	• 1,20 m - 3,14 cm - 1 stuk
Totale oppervlakte	0,038 m ²
Identificatiemethode	Een monstername door de asbestdeskundige met laboanalyse door een asbestlabo.
Destructieve handeling voor identificatie	Nee
Opmerking	De hoeveelheid is een zo nauwkeurig mogelijke opmeting. Hieraan kunnen evenwel geen rechten worden ontleend.

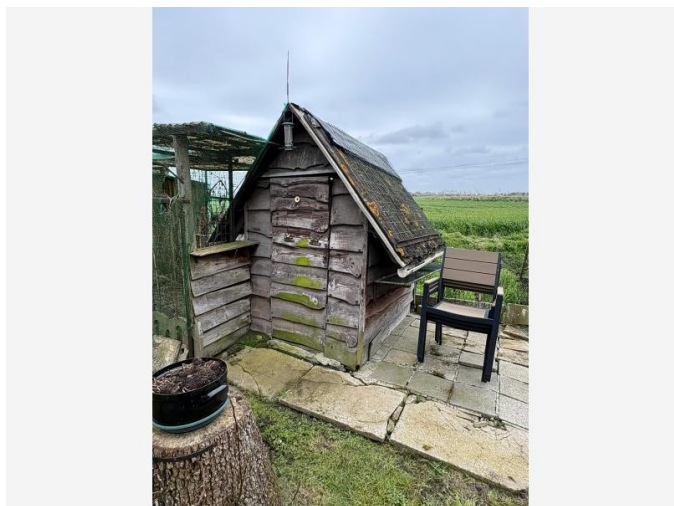
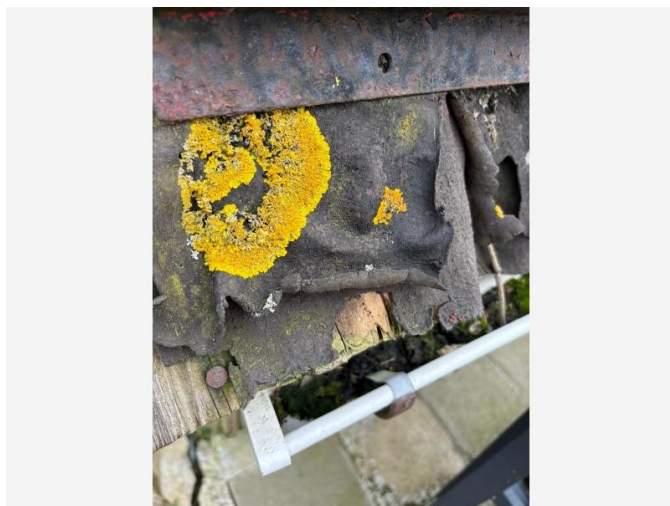
Fiche 10: roofing

Geen asbest

Beschrijving	roofing
Omgeving	Buiten
Primaire drager	Schuin dak
Bindmiddel van materiaal	Bitumen (roofing, teer, asfalt)
Gebondenheid op basis van bindmiddel	Hecht
Hoeveelheid (oppervlakte - aantal)	<ul style="list-style-type: none">• 3,75 m² - 1 stuk• 0,50 m² - 1 stuk
Totale oppervlakte	4,25 m ²
Identificatiemethode	Een monstername door de asbestdeskundige met laboanalyse door een asbestlabo.
Destructieve handeling voor identificatie	Nee
Opmerking	De hoeveelheid is een zo nauwkeurig mogelijke opmeting. Hieraan kunnen evenwel geen rechten worden ontleend.

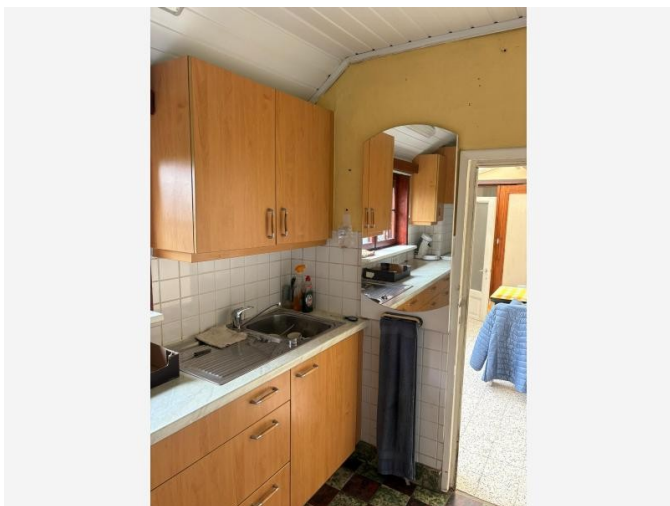
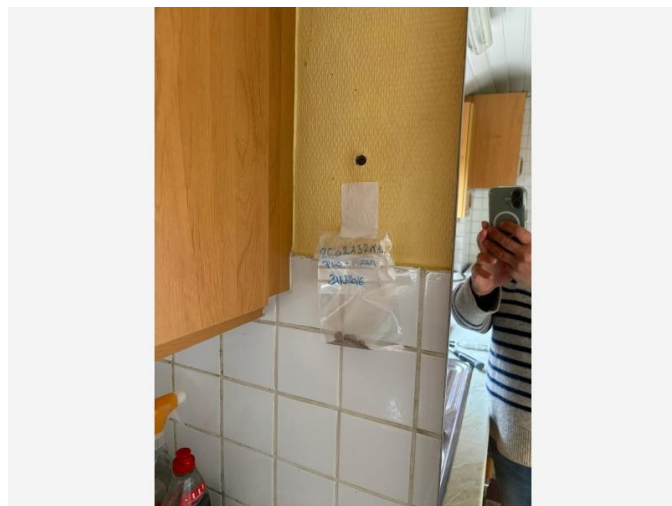
Fiche 17: pleisterwerk muren

Geen asbest

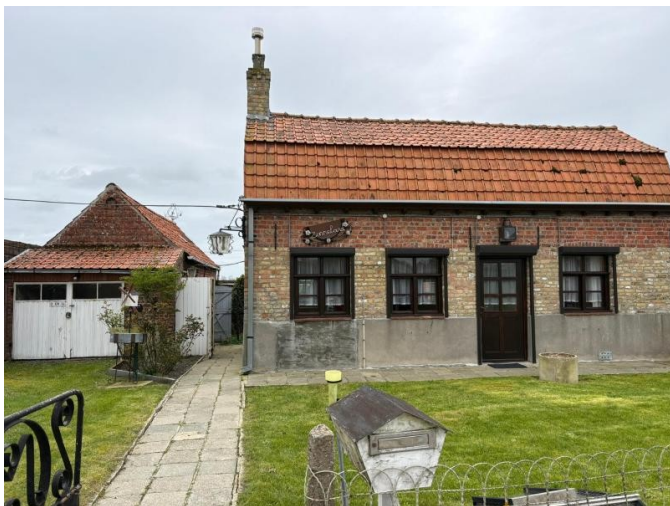
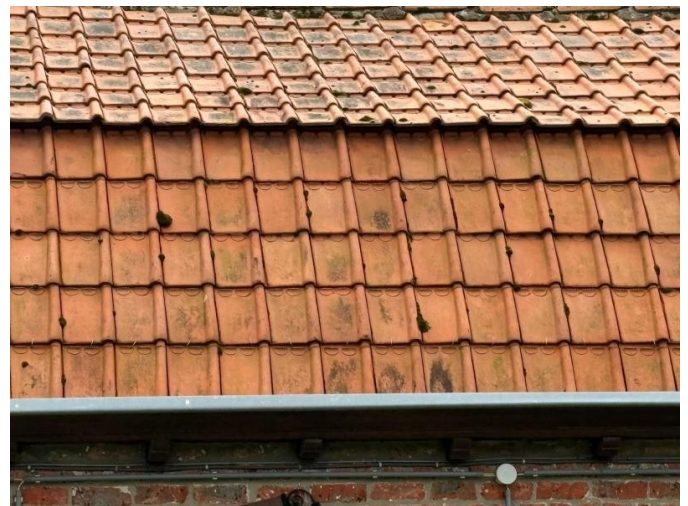
Beschrijving	Notitie	Terug te vinden op plannen
Fiche 18: dakbedekking	De materialen van de dekbedekking op het hoofdgebouw zijn afwel kleipannen, pvc golplaten of metalen golfplaten en zijn niet asbestverdacht; de materialen van de dakbedekking op het bijgebouw zijn rode dakpannen en pvc golfplaten en niet asbestverdacht	Plan 1.4: dakenplan woning Plan 2.3: dakenplan bijgebouw
Fiche 19: rookgaskanalen	-	Plan 1.4: dakenplan woning
