Asbestinventarisatetest

Britselei 15, 2000 Antwerpen

Attestnummer : 20240710-000195.000

Uitgegeven op : 10.07.2024

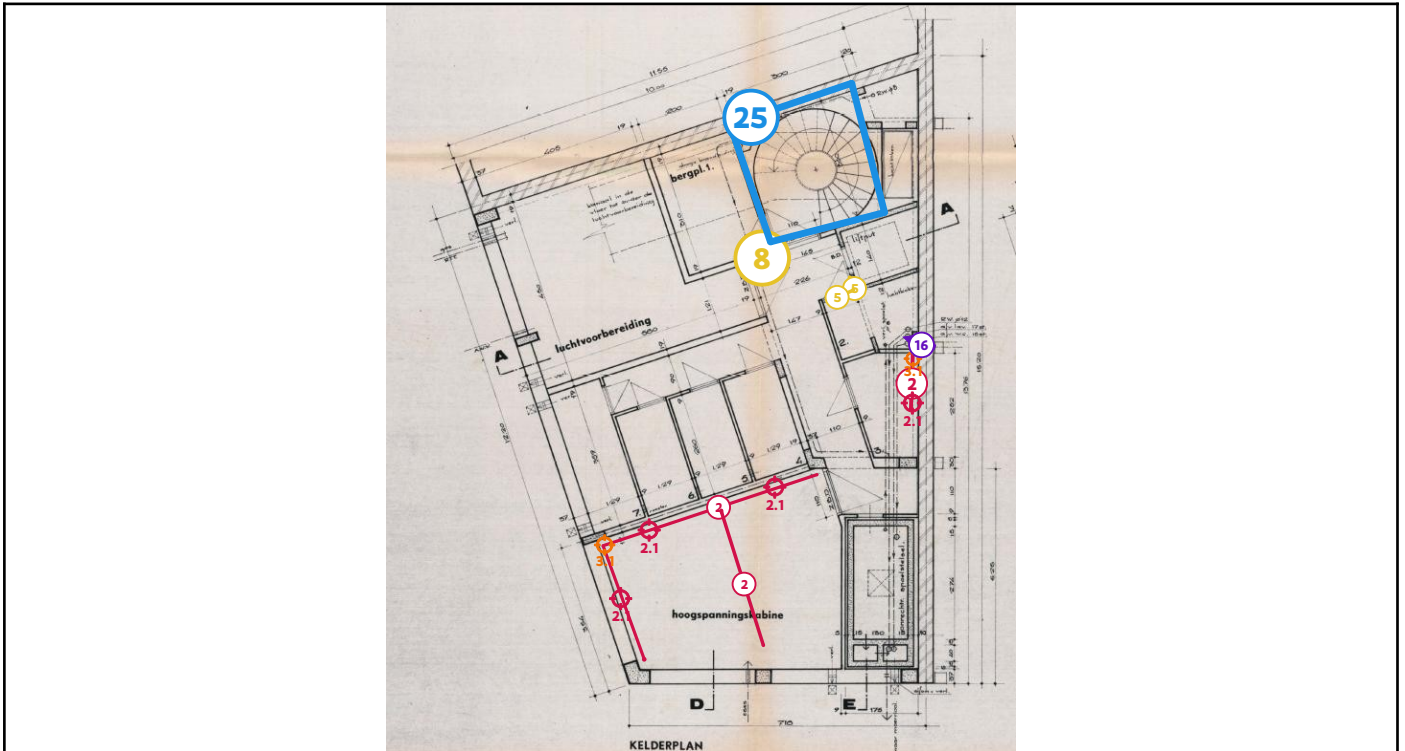
Plan 1.1: Kelder

Beschrijving	Type	Actie
2. Buisisolatie recht kelder	Asbestmateriaal	Dringend verwijderen
2.1 Code: Buisisolatie recht kelder	Mengmonster	-
3. Buisisolatie bochten kelder	Asbestmateriaal	Verwijderen
3.1 Code: Buisisolatie bochten kelder	Mengmonster	-
5. Bakeliet kelder	Asbestmateriaal	Zorgvuldig beheren
8. Zekeringen kelder	Asbestmateriaal	Zorgvuldig beheren
16. Buisisolatie schacht	Advies	-
25. Pleisterwerk traphal	Geen asbest	-

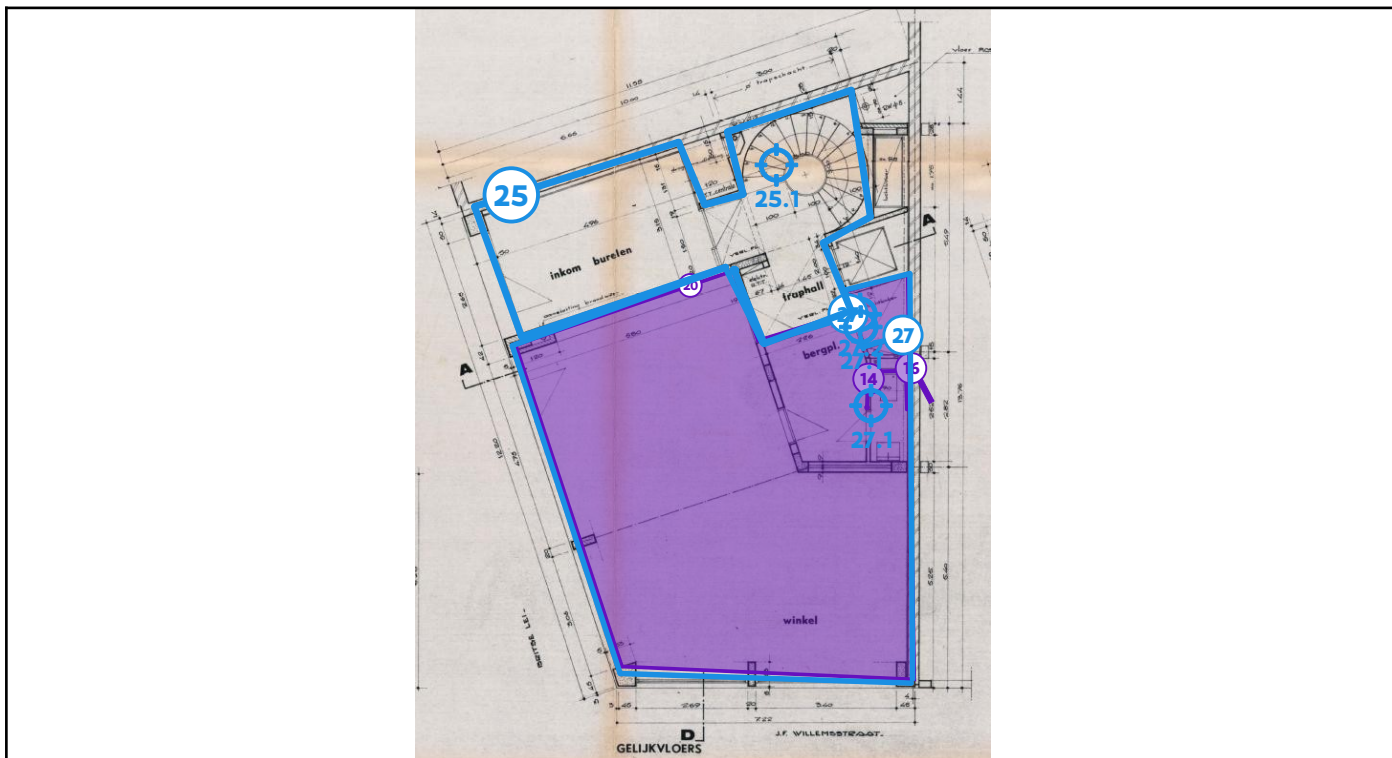
Plan 1.2: GLV

Beschrijving	Type	Actie
14. Tegels wc's	Advies	-
16. Buisisolatie schacht	Advies	-
20. Plafonds	Advies	-
25. Pleisterwerk traphal	Geen asbest	-
25.1 Code: Pleisterwerk traphal	Mengmonster	-
27. Pleisterwerk muren GLV	Geen asbest	-
27.1 Code: MM01	Mengmonster	-
27.2 Code: Pleisterwerk muren GLV	Puntmonster	-

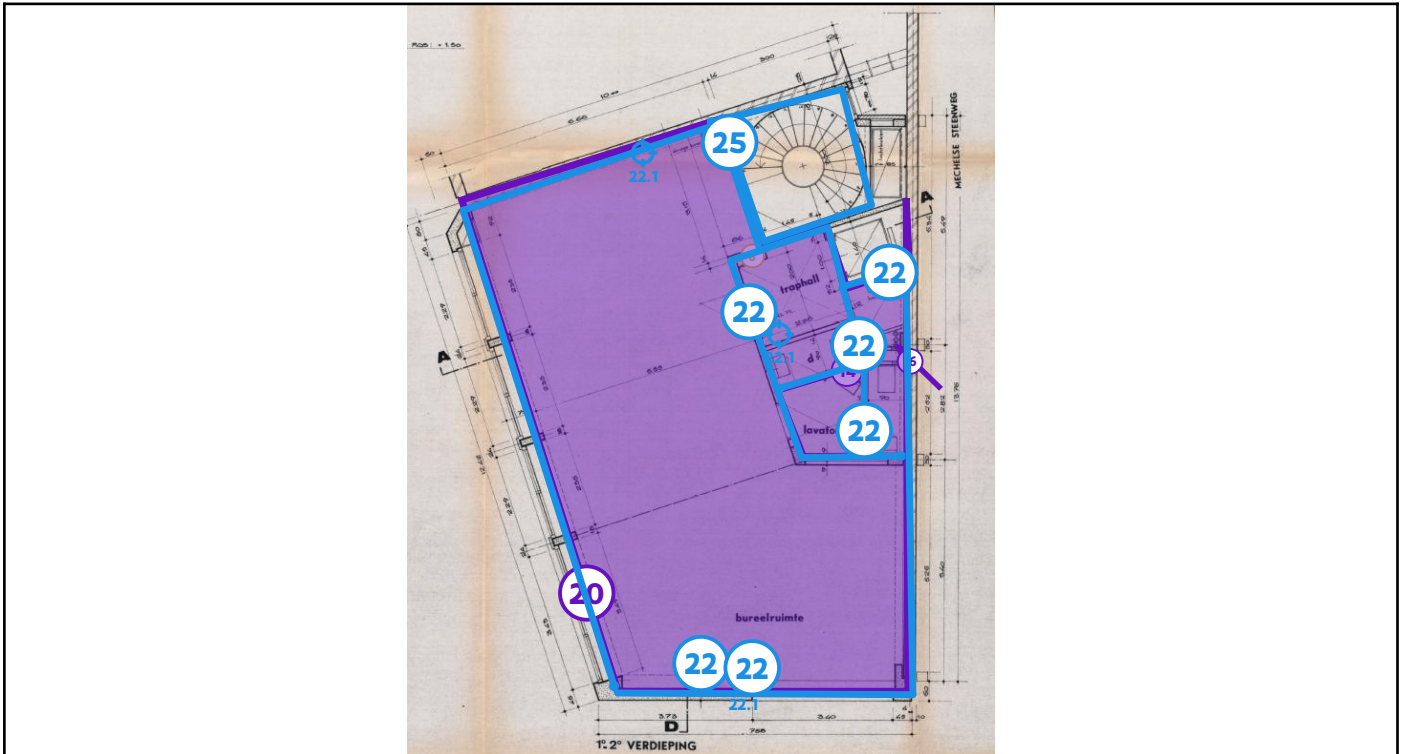
Plan 1.3: V1

Beschrijving	Type	Actie
6. Massal borden	Asbestmateriaal	Zorgvuldig beheren
14. Tegels wc's	Advies	-
16. Buisisolatie schacht	Advies	-
20. Plafonds	Advies	-
22. Pleisterwerk muren V1	Geen asbest	-
22.1 Code: Pleisterwerk muren V1	Mengmonster	-
25. Pleisterwerk traphal	Geen asbest	-

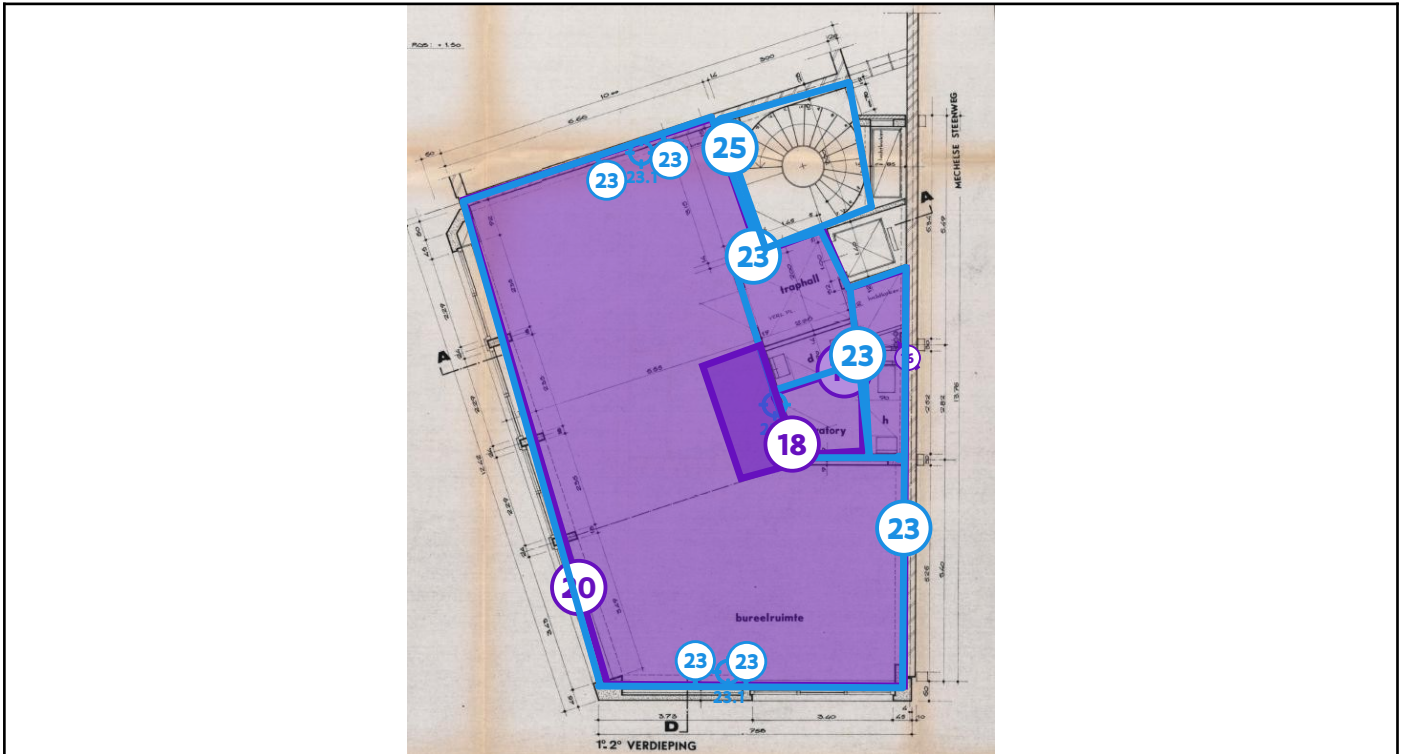
Plan 1.4: V2

Beschrijving	Type	Actie
6. Massal borden	Asbestmateriaal	Zorgvuldig beheren
14. Tegels wc's	Advies	-
16. Buisisolatie schacht	Advies	-
18. Vinyl V2	Advies	-
20. Plafonds	Advies	-
23. Pleisterwerk muren V2	Geen asbest	-
23.1 Code: Pleisterwerk muren V2	Mengmonster	-
25. Pleisterwerk traphal	Geen asbest	-

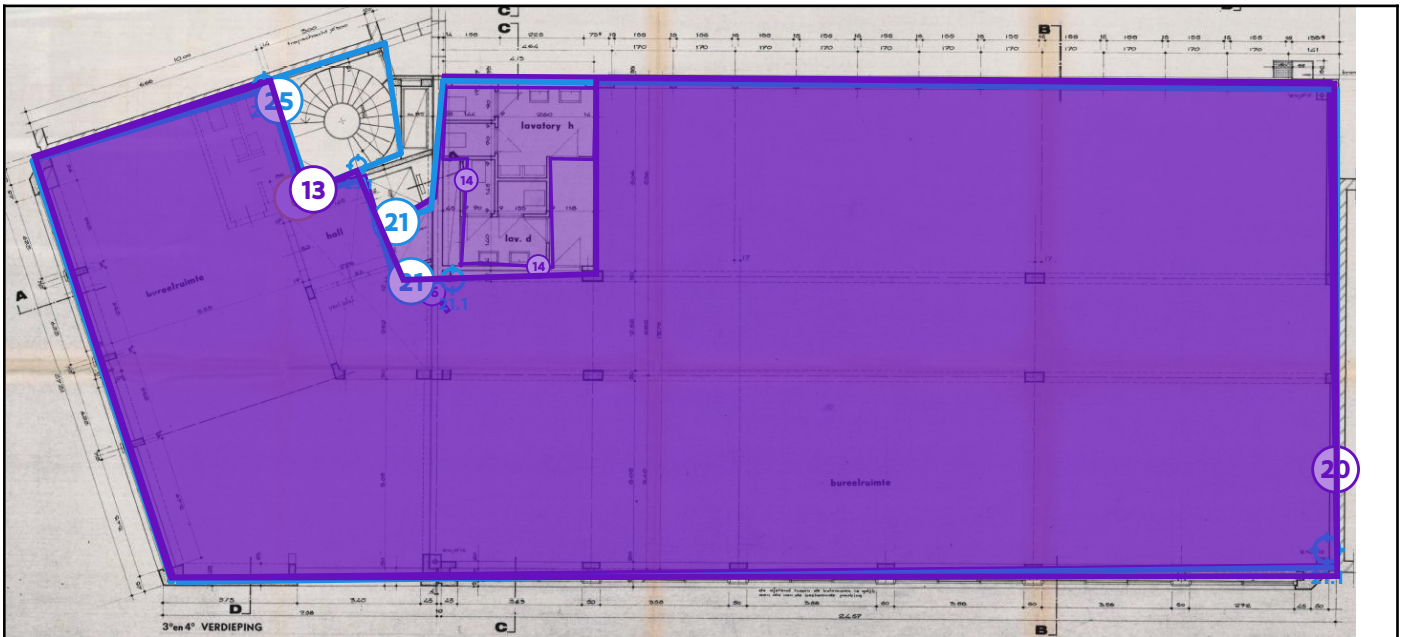
Plan 1.5: V3

Beschrijving	Type	Actie
6. Massal borden	Asbestmateriaal	Zorgvuldig beheren
13. Vinyl V3	Advies	-
14. Tegels wc's	Advies	-
16. Buisisolatie schacht	Advies	-
20. Plafonds	Advies	-
21. Pleisterwerk muren V3	Geen asbest	-
21.1 Code: Pleisterwerk muren V3	Mengmonster	-
25. Pleisterwerk traphal	Geen asbest	-
25.1 Code: Pleisterwerk traphal	Mengmonster	-

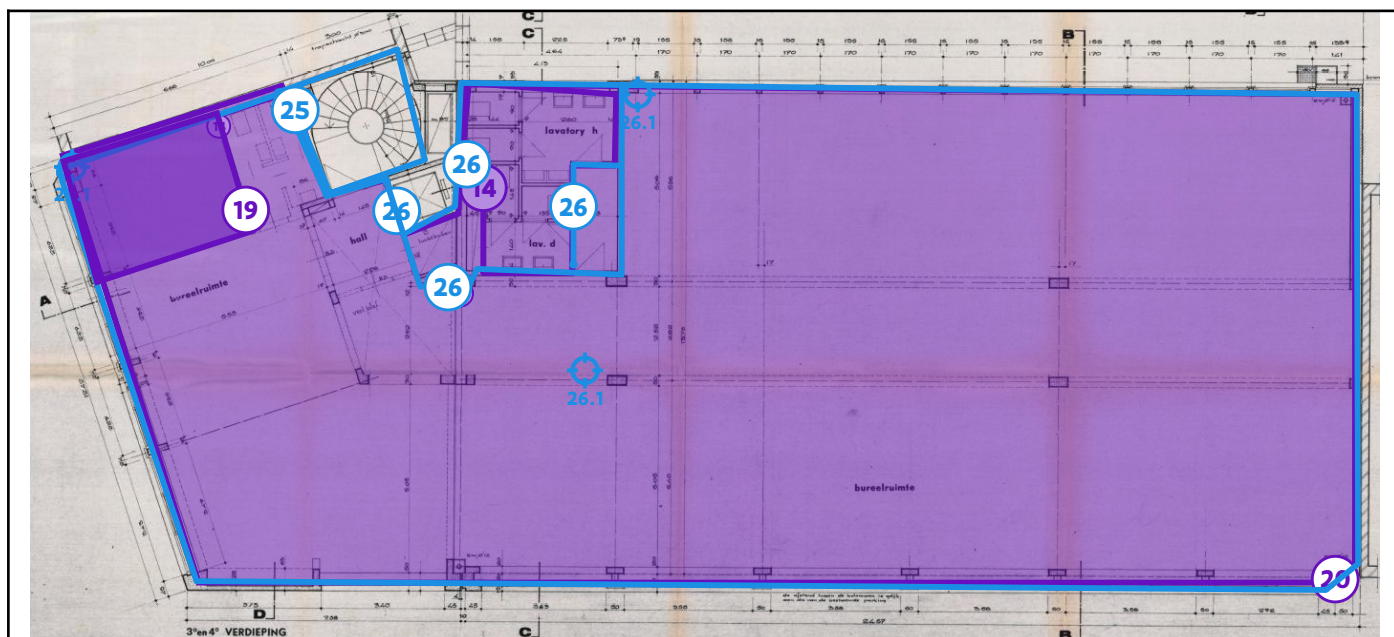
Plan 1.6: V4

Beschrijving	Type	Actie
14. Tegels wc's	Advies	-
16. Buisisolatie schacht	Advies	-
19. Vinyl keuken V4	Advies	-
20. Plafonds	Advies	-
25. Pleisterwerk traphal	Geen asbest	-
26. Pleisterwerk muren V4	Geen asbest	-
26.1 Code: Pleisterwerk muren V4	Mengmonster	-

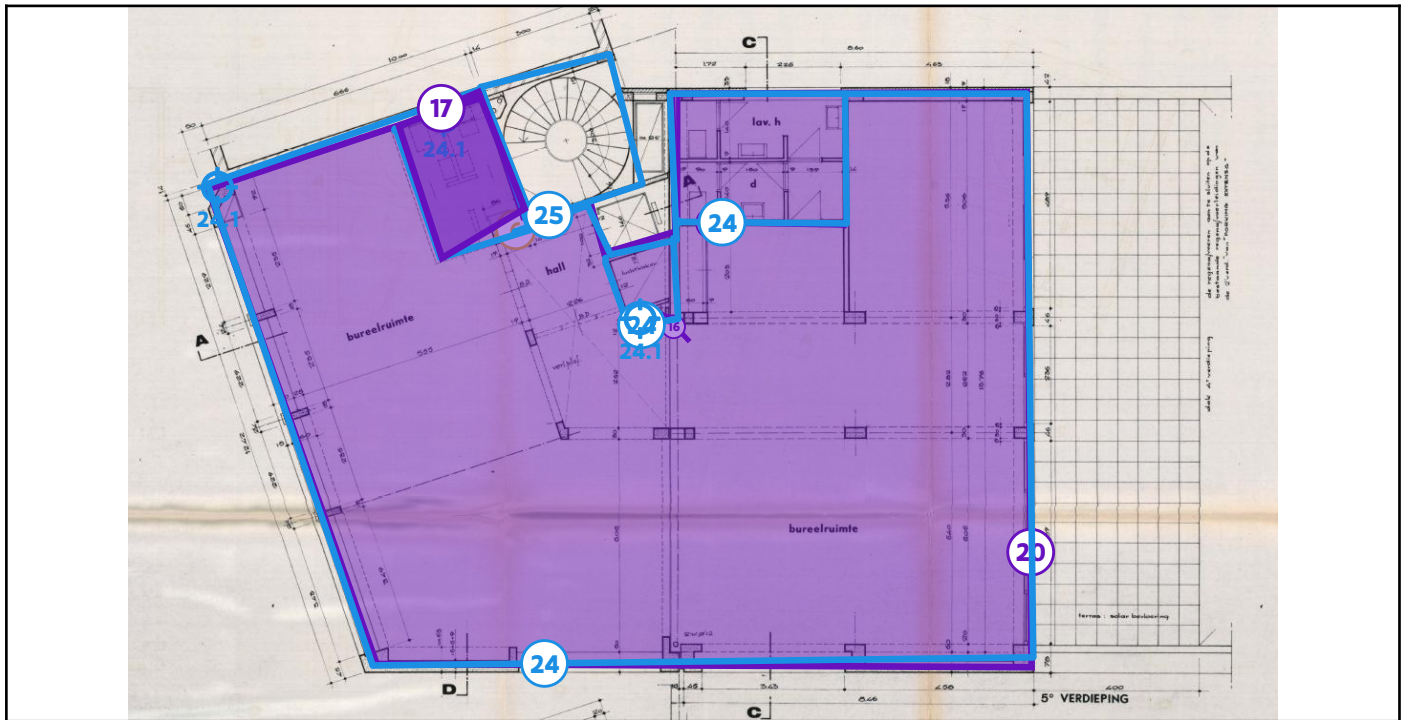
Plan 1.7: V5

Beschrijving	Type	Actie
6. Massal borden	Asbestmateriaal	Zorgvuldig beheren
14. Tegels wc's	Advies	-
16. Buisisolatie schacht	Advies	-
17. Vinyl V5 badkamer	Advies	-
20. Plafonds	Advies	-
24. Pleisterwerk muren V5	Geen asbest	-
24.1 Code: Pleisterwerk muren V5	Mengmonster	-
25. Pleisterwerk traphal	Geen asbest	-

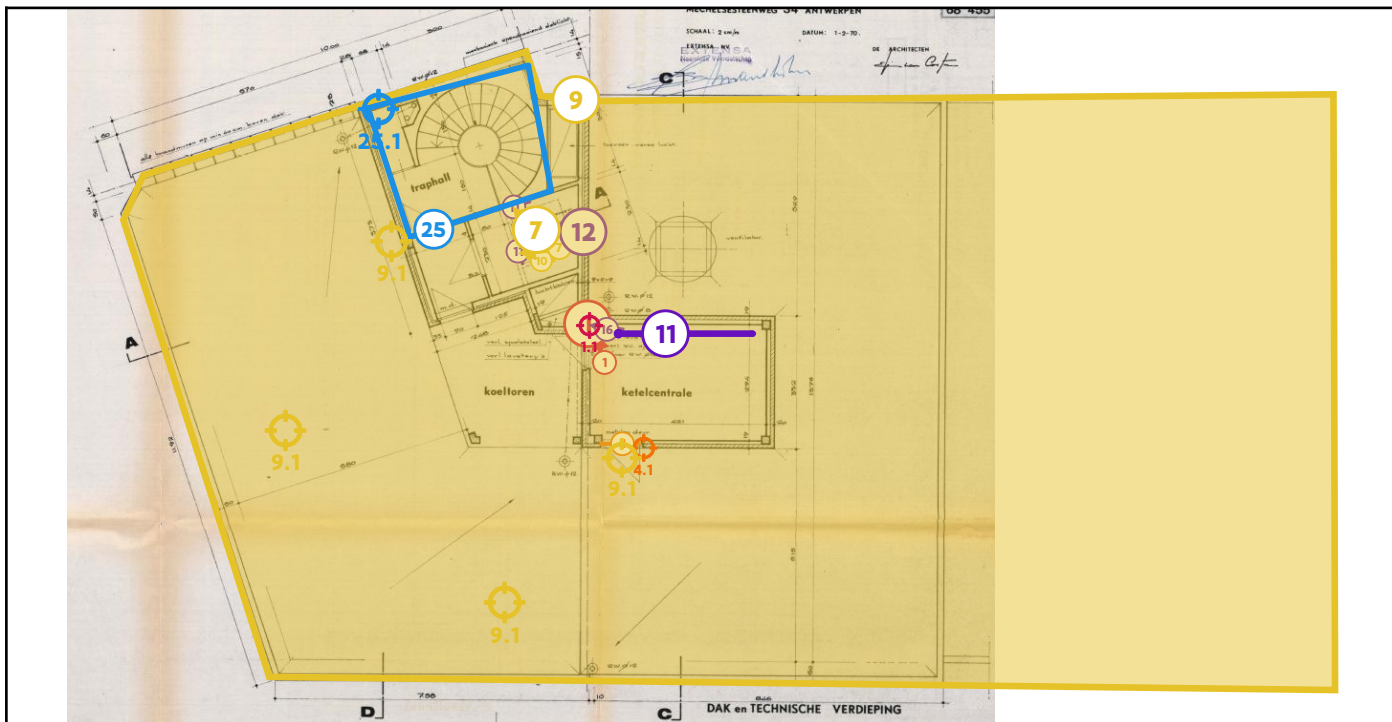
Plan 1.8: Dakverdieping

Beschrijving	Type	Actie
1. Buisisolatie stooklokaal dak	Asbestmateriaal	Dringend verwijderen
1.1 Code: Buisisolatie stooklokaal dak	Puntmonster	-
4. Kit deur dak	Asbestmateriaal	Verwijderen
4.1 Code: Kit dak	Puntmonster	-
7. Zekering liftkamer	Asbestmateriaal	Zorgvuldig beheren
9. Roofing dak	Asbestmateriaal	Zorgvuldig beheren
9.1 Code: MM03	Mengmonster	-
10. Bakeliet liftkamer	Asbestmateriaal	Zorgvuldig beheren
11. Branders liftkamer	Advies	-
12. Lift	Advies	-

16. Buisisolatie schacht	Advies	-
25. Pleisterwerk traphal	Geen asbest	-
25.1 Code: Pleisterwerk traphal	Mengmonster	-

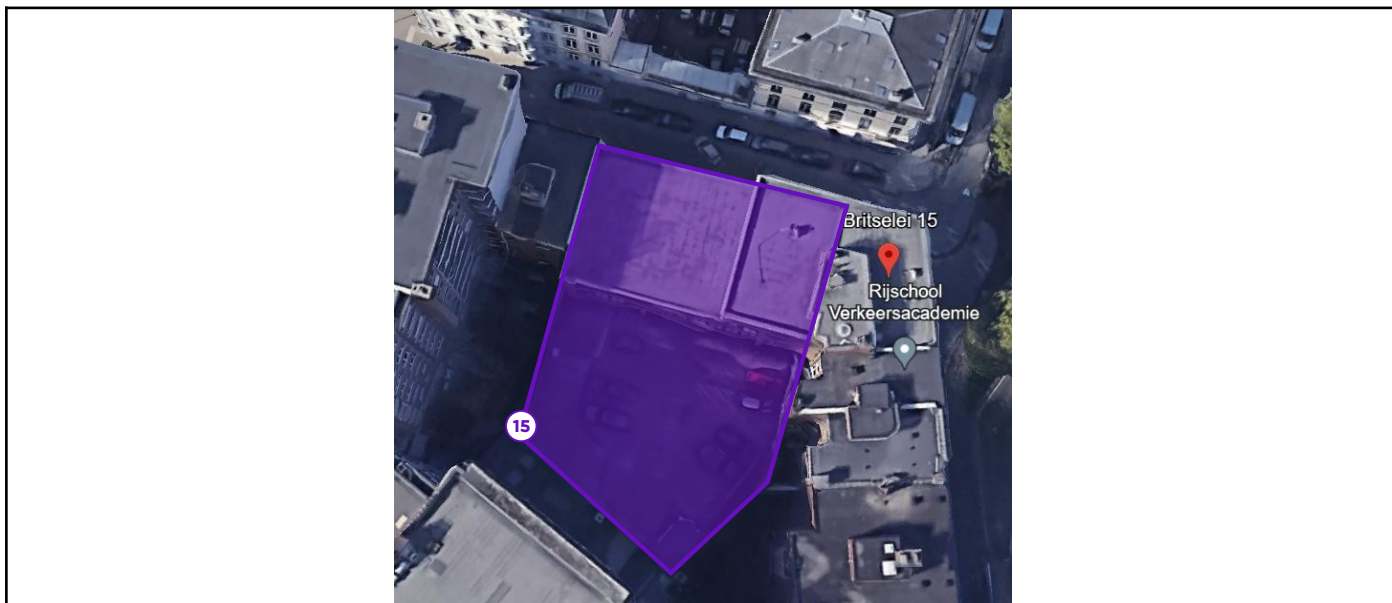
Plan 1.9: Dak

Beschrijving	Type	Actie
15. Parkings V2	Advies	-
