Asbestinventarisatetest

Zavelweg 16, 2830 Willebroek

Attestnummer : 20230626-000147.000

Uitgegeven op : 26.06.2023

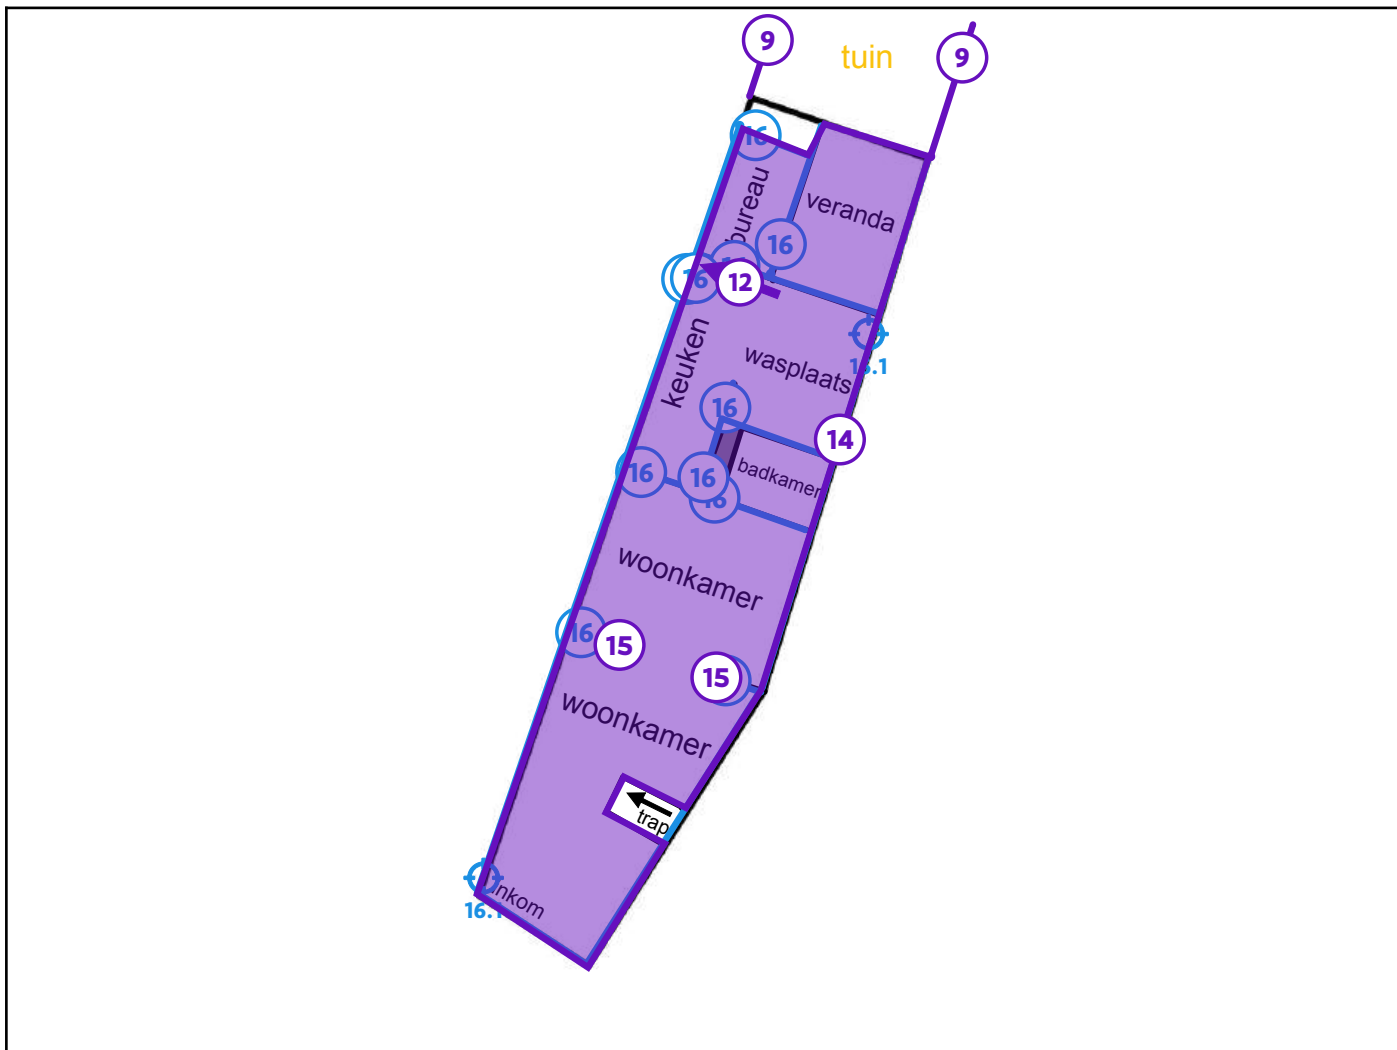
Plan 1.1: A1 - GLV

Beschrijving	Type	Actie
9. Tuin	Beperking	-
12. Gaswandketel Renova Bulex	Advies	-
14. Plafonds	Advies	-
15. Sierzuilen woonkamer	Advies	-
16. Pleisterwerk binnenmuren	Geen asbest	-
16.1 Code: A1-1.1	Mengmonster	-

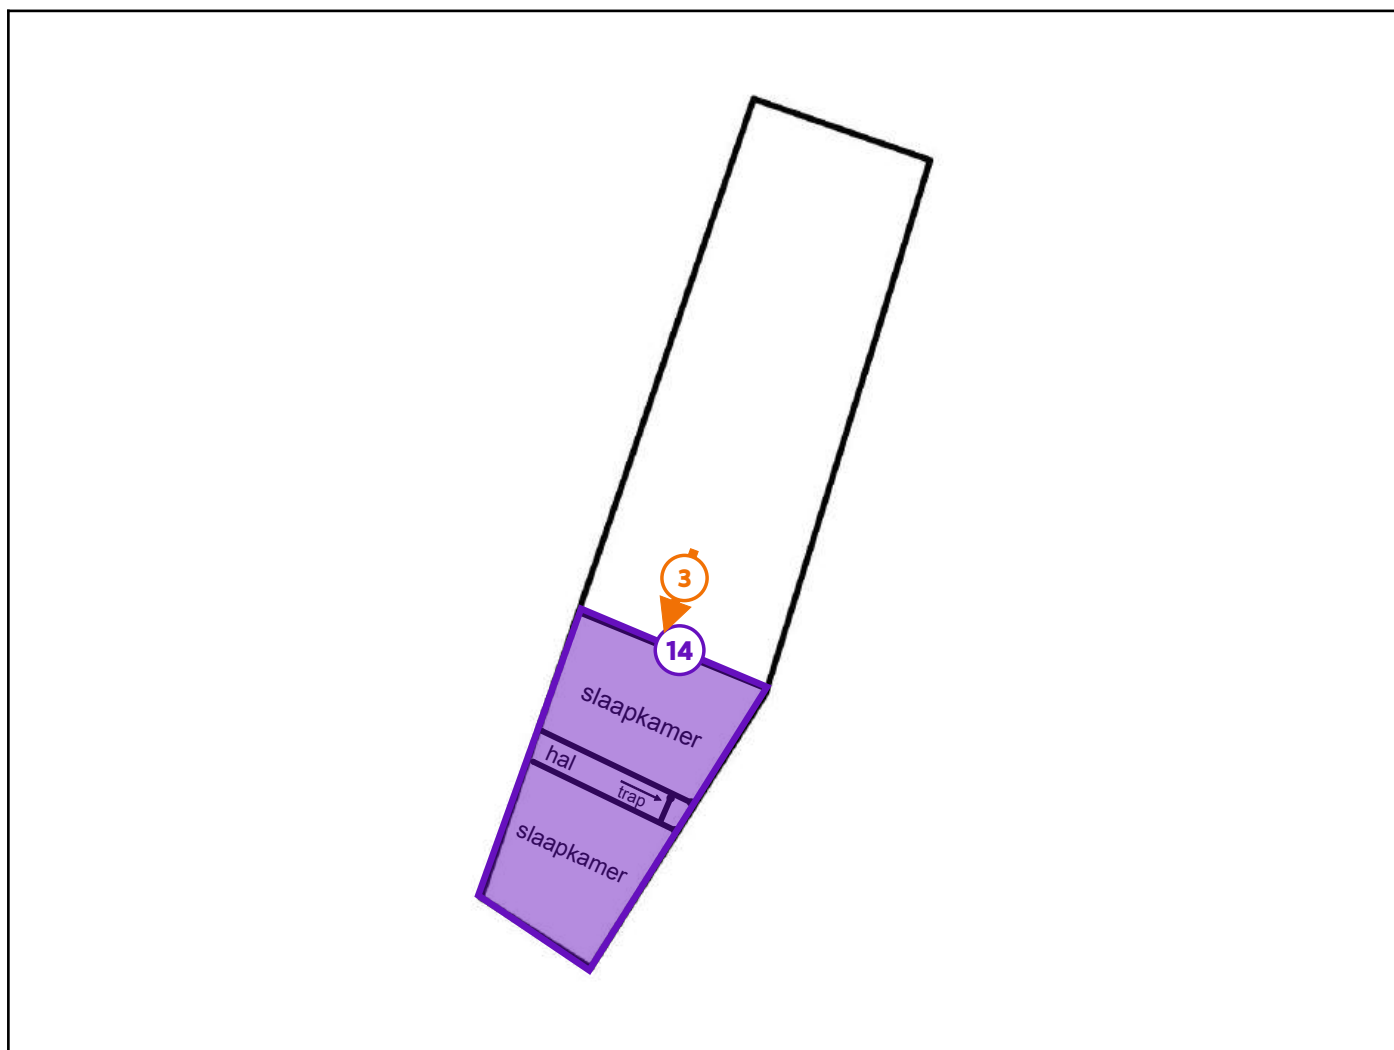
Plan 1.2: A1 - V1

Beschrijving	Type	Actie
3. Wandplaten achtergevel	Asbestmateriaal	Verwijderen
14. Plafonds	Advies	-

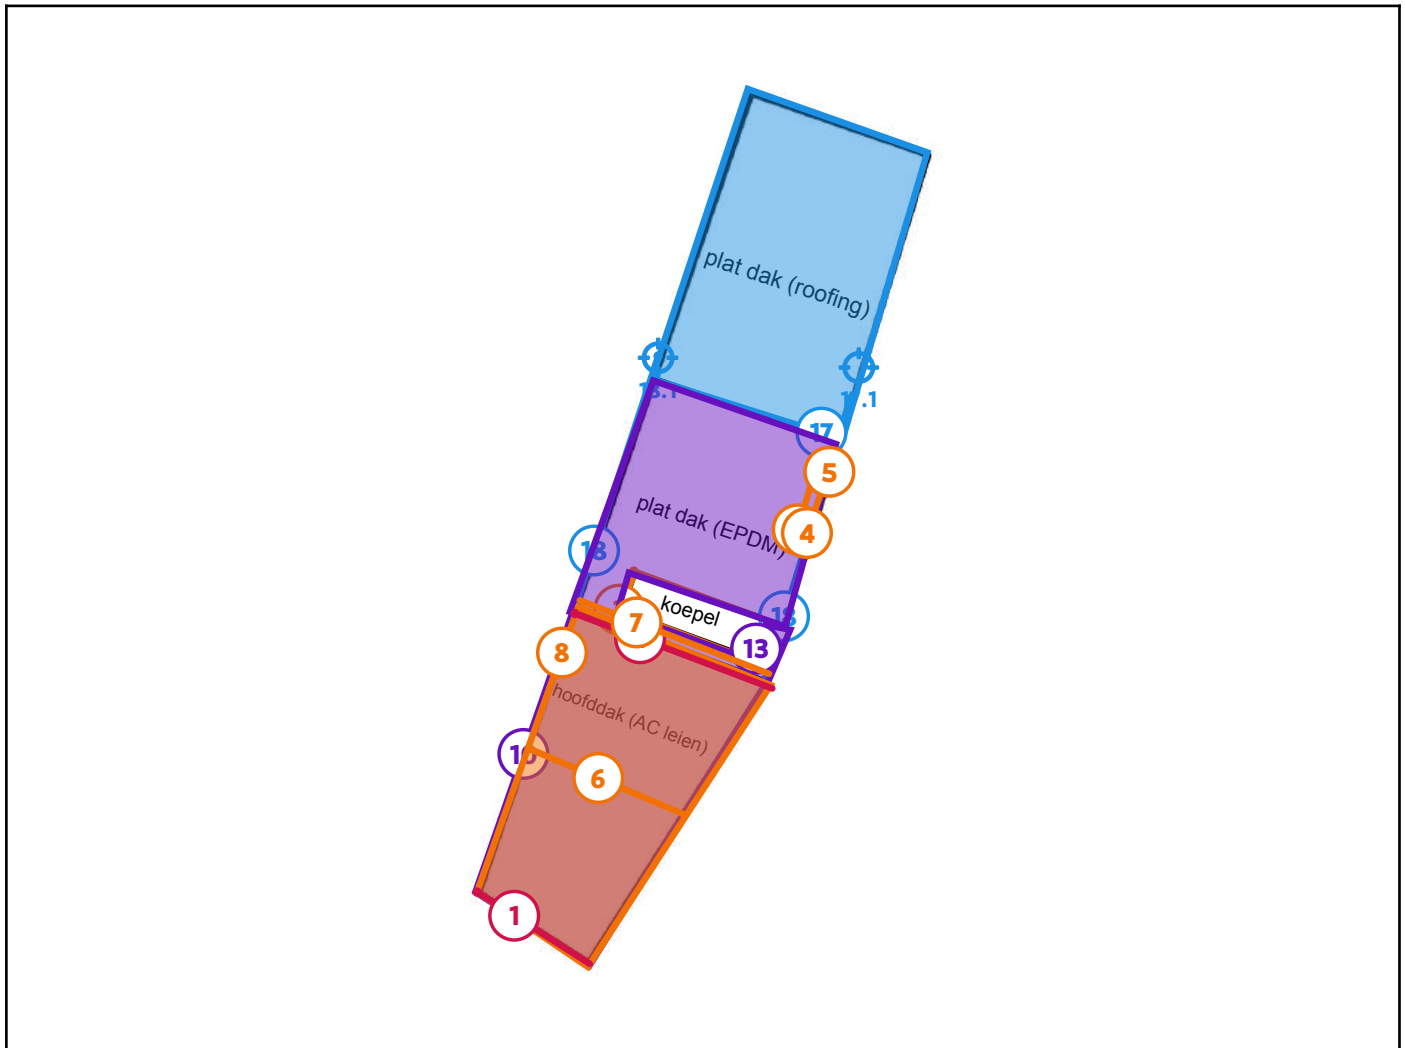
Plan 1.3: A1 - Daken

Beschrijving	Type	Actie
1. Slib in dakgoten	Asbestmateriaal	Dringend verwijderen
2. Afboording koepel op plat dak	Asbestmateriaal	Verwijderen
4. Rookgaskanalen op plat dak (2 stuks)	Asbestmateriaal	Verwijderen
5. Schouwhoed rookgasafvoer	Asbestmateriaal	Verwijderen
6. Dak nokken	Asbestmateriaal	Verwijderen
7. Boeiboorden achtergevel	Asbestmateriaal	Verwijderen

8. Dak in schalie/leien	Asbestmateriaal	Verwijderen
10. Onderdak	Beperking	-
13. EPDM plat dak	Advies	-
17. Roofing plat dak	Geen asbest	-
17.1 Code: A1-3.2	Puntmonster	-
18. Dekstenen plat dak	Geen asbest	-
18.1 Code: A1-2.1	Puntmonster	-

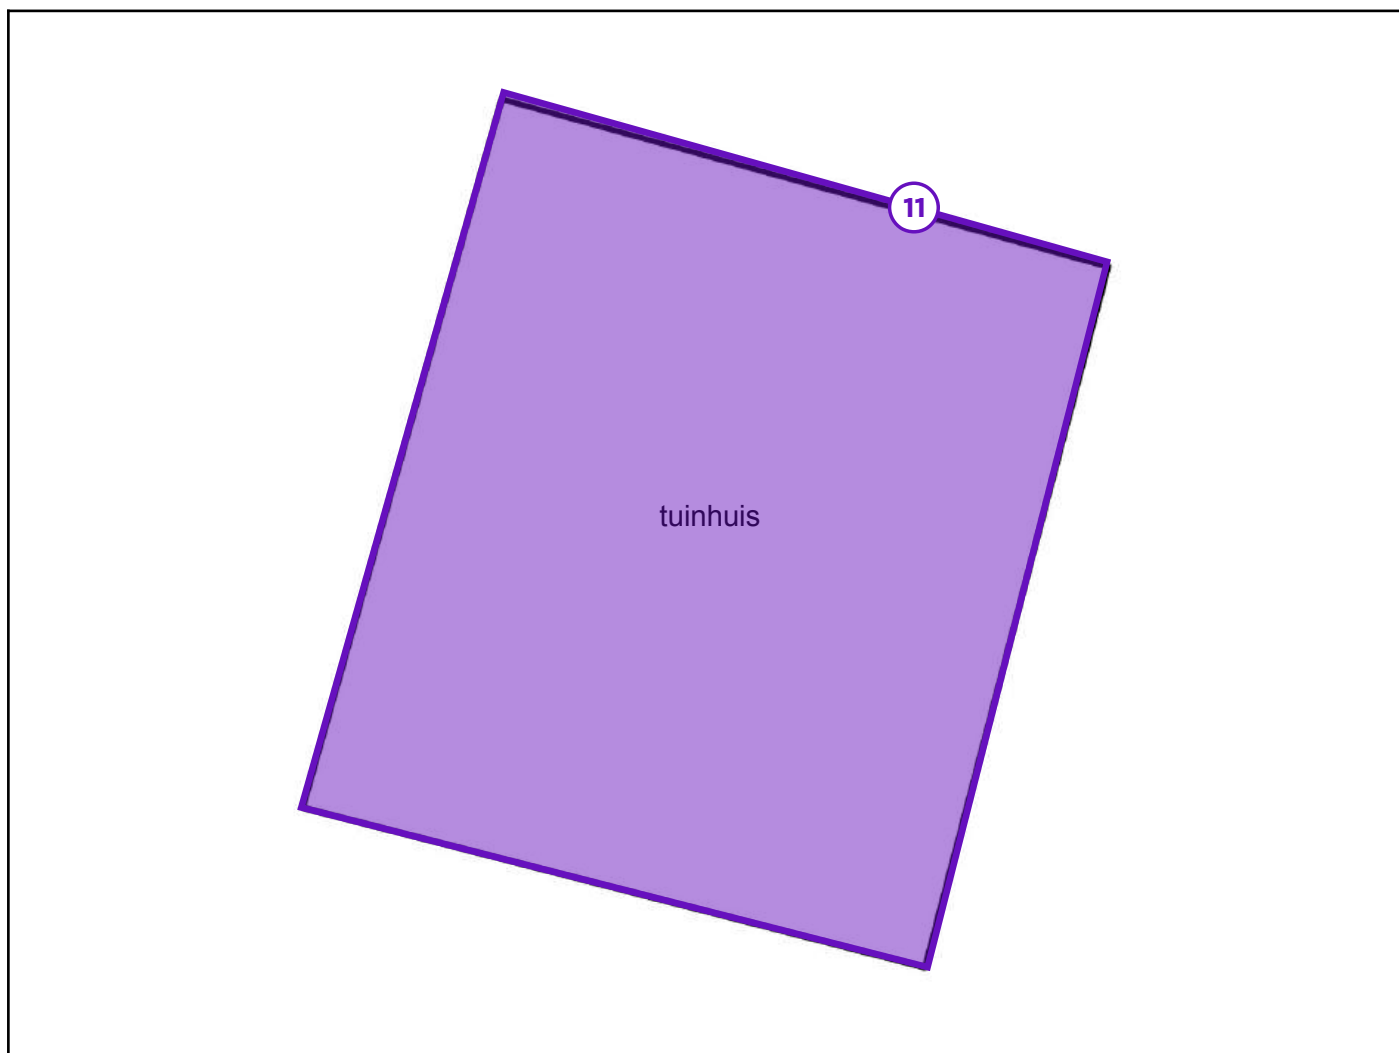
Plan 2.1: B1 - plan

Beschrijving	Type	Actie
11. Tuinhuis	Beperking	-
