Asbestinventarisatetest

Stampmolen 11, 2830 Willebroek

Attestnummer : 20250211-000167.000

Uitgegeven op : 11.02.2025

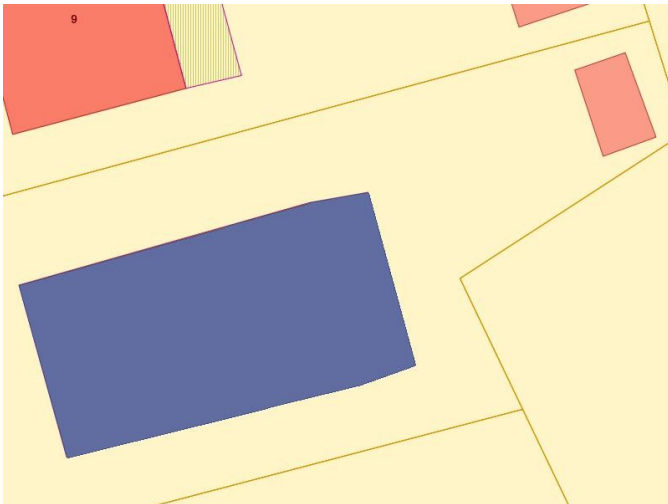
Zone 1: Hoofdgebouw

- 0 Asbestmaterialen
- 0 Beperkingen
- 0 Uitsluitingen
- 0 Roerende goederen
- 0 Puin, steenslag, (water)bodem
- 2 Adviezen
- 3 Geen asbest

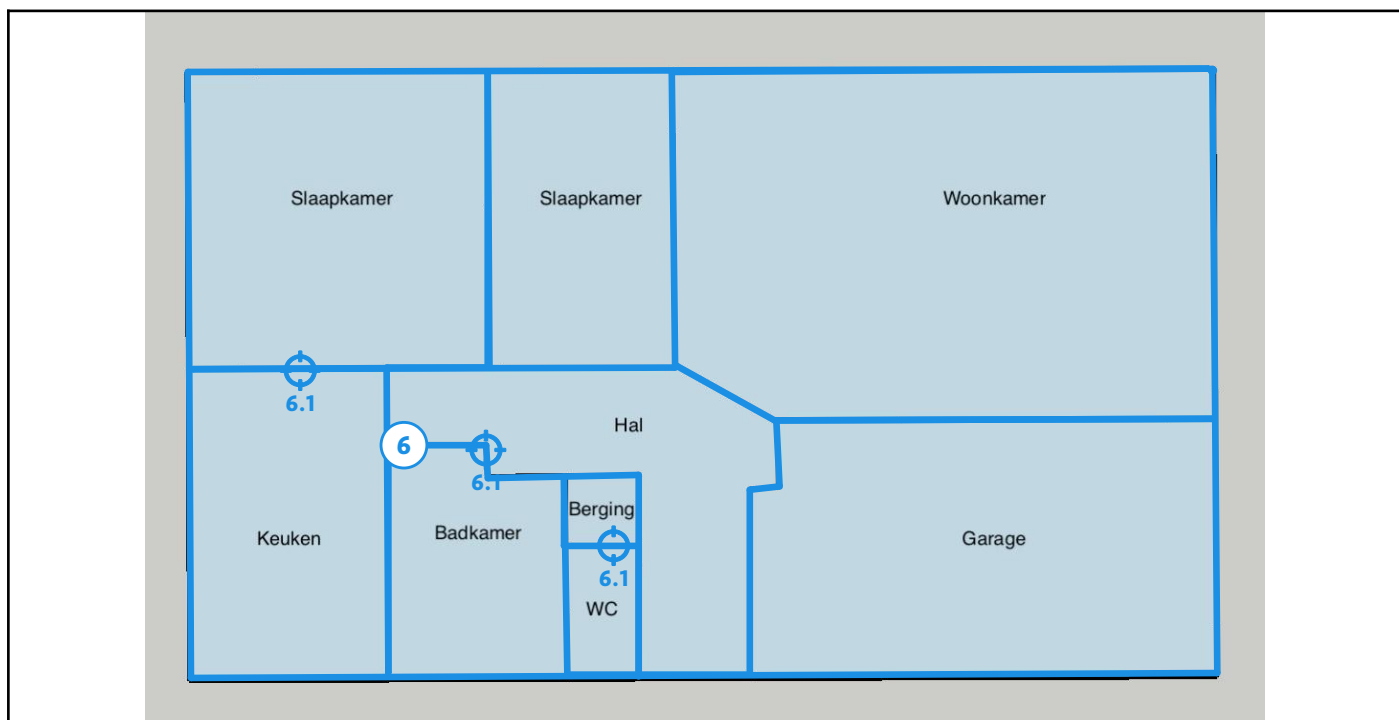
Plan 1.1: Gelijkvloers

Beschrijving	Type	Actie
6. Pleisterwerk muren	Geen asbest	-
6.1 Code: 07022511	Mengmonster	-

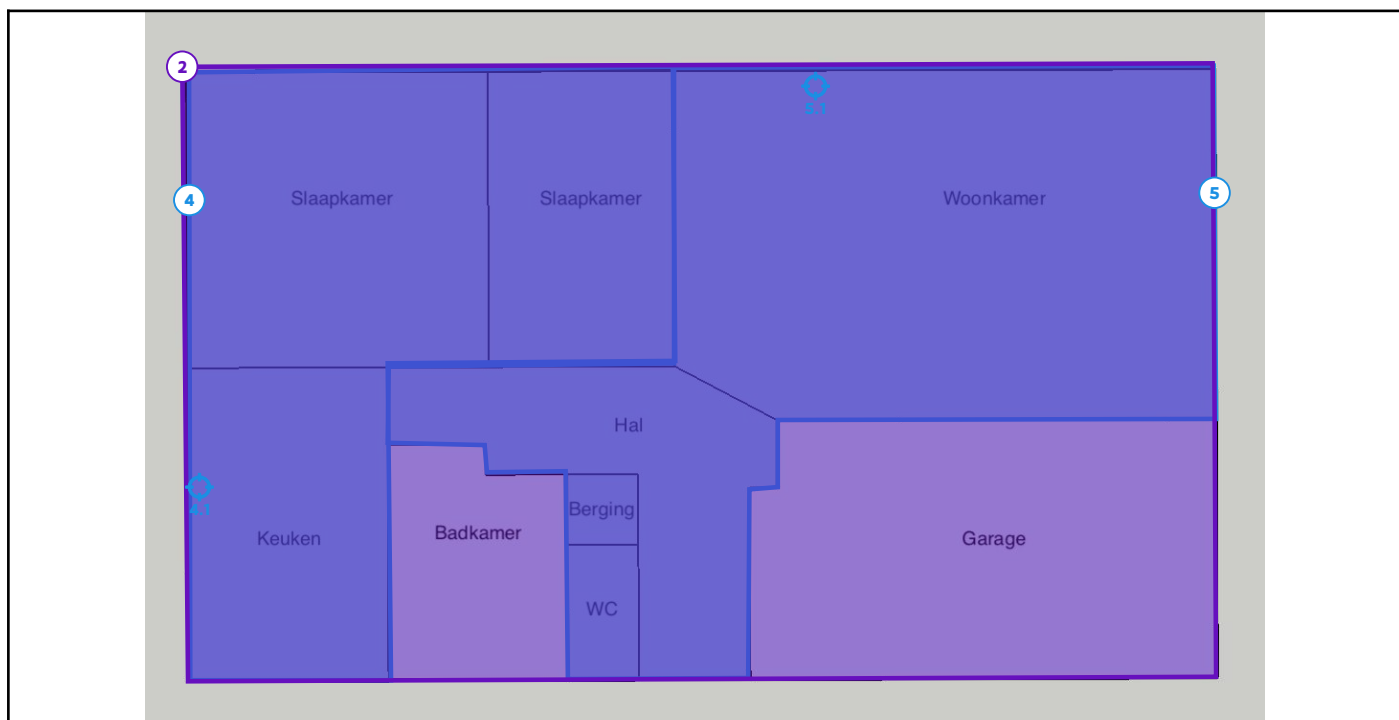
Plan 1.3: Gelijkvloers (vloeren en plafonds)

Beschrijving	Type	Actie
2. Afwerking plafonds	Advies	-
4. Vloerzeil slaapkamers en keuken	Geen asbest	-
4.1 Code: 07022513	Puntmonster	-
5. Vloerzeil woonkamer, hal, wc en berging	Geen asbest	-
5.1 Code: 07022512	Puntmonster	-

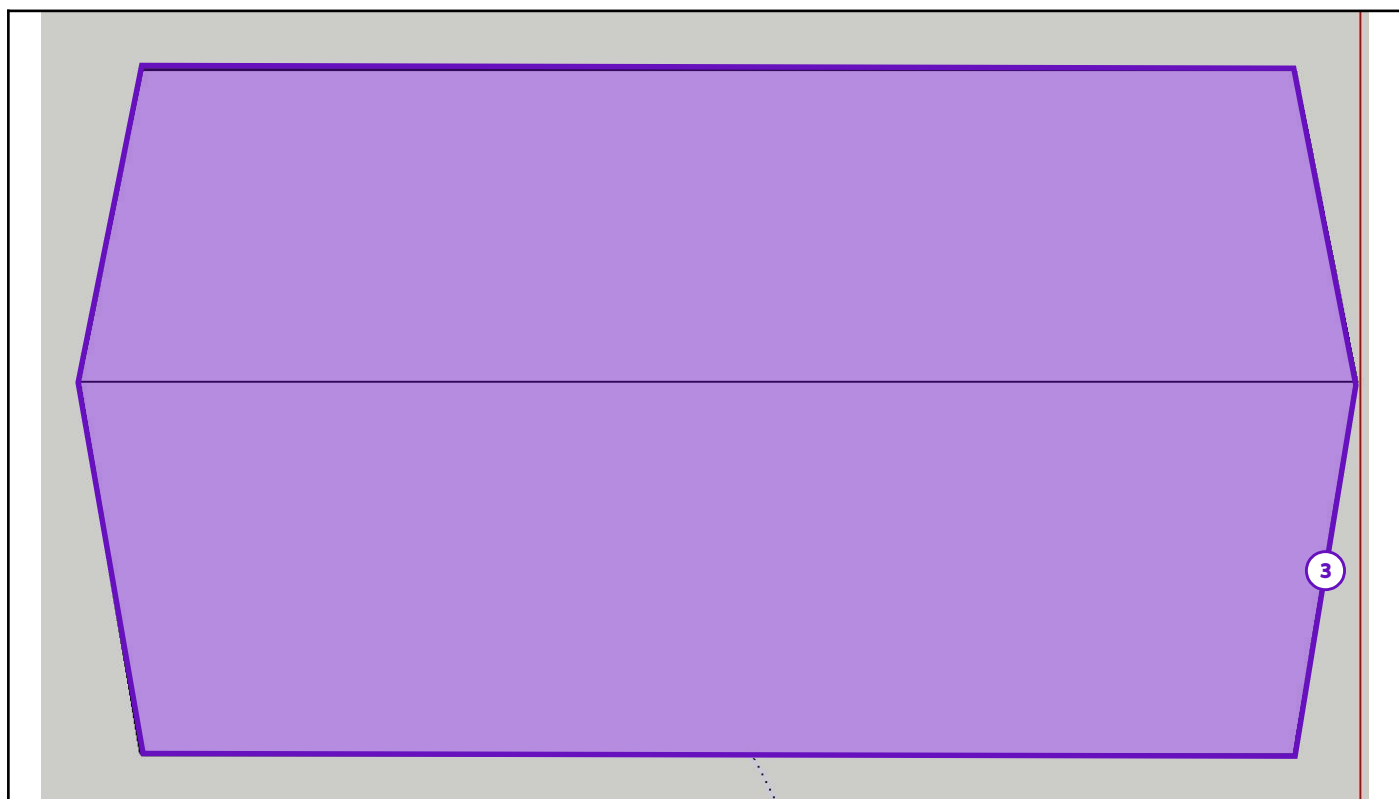
Plan 1.4: Dakplan

Beschrijving	Type	Actie
3. Afwerking hellend dak	Advies	-

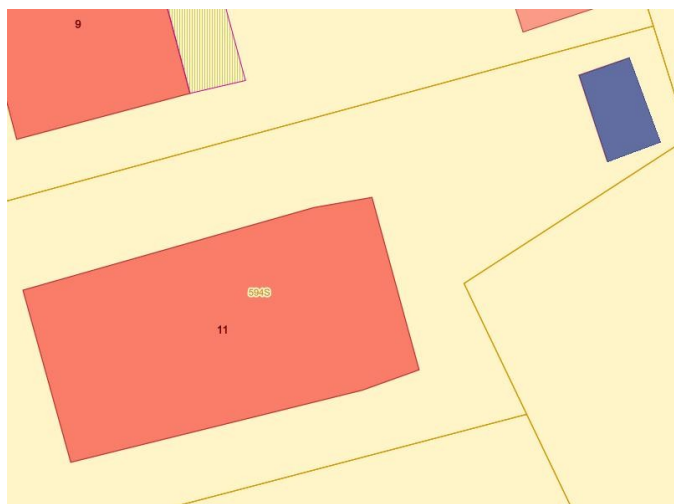
Zone 2: Bijgebouw

- 1 Asbestmateriaal**
- 0 Beperkingen
- 0 Uitsluitingen
- 0 Roerende goederen
- 0 Puin, steenslag, (water)bodem
- 0 Adviezen
- 0 Geen asbest
