Asbestinventarisatetest

August Van Landeghemstraat 110B, 2830 Willebroek

Attestnummer : 20240420-000083.000

Uitgegeven op : 20.04.2024

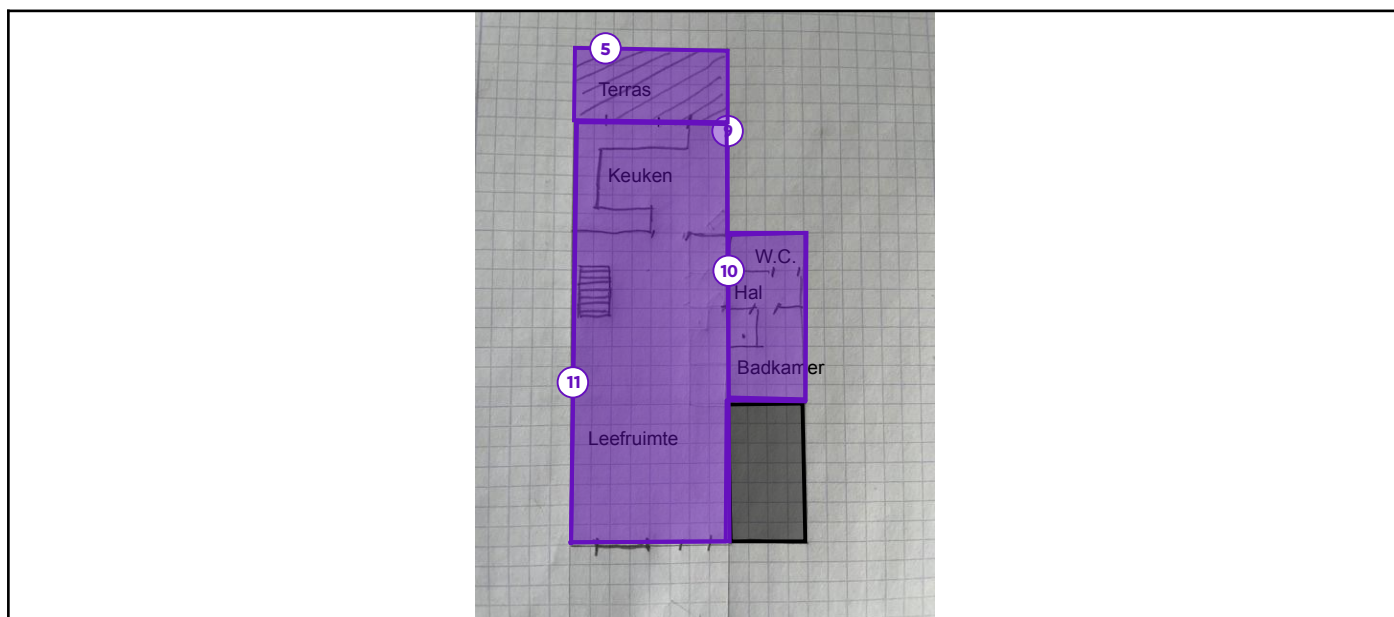
Plan 1.1: Gelijkvloers

Beschrijving	Type	Actie
5. Afdak aan keuken	Advies	-
9. Plafonds algemeen	Advies	-
10. Vloer badkamer, hal en w.c.	Advies	-
11. Vloeren gelijkvloers	Advies	-

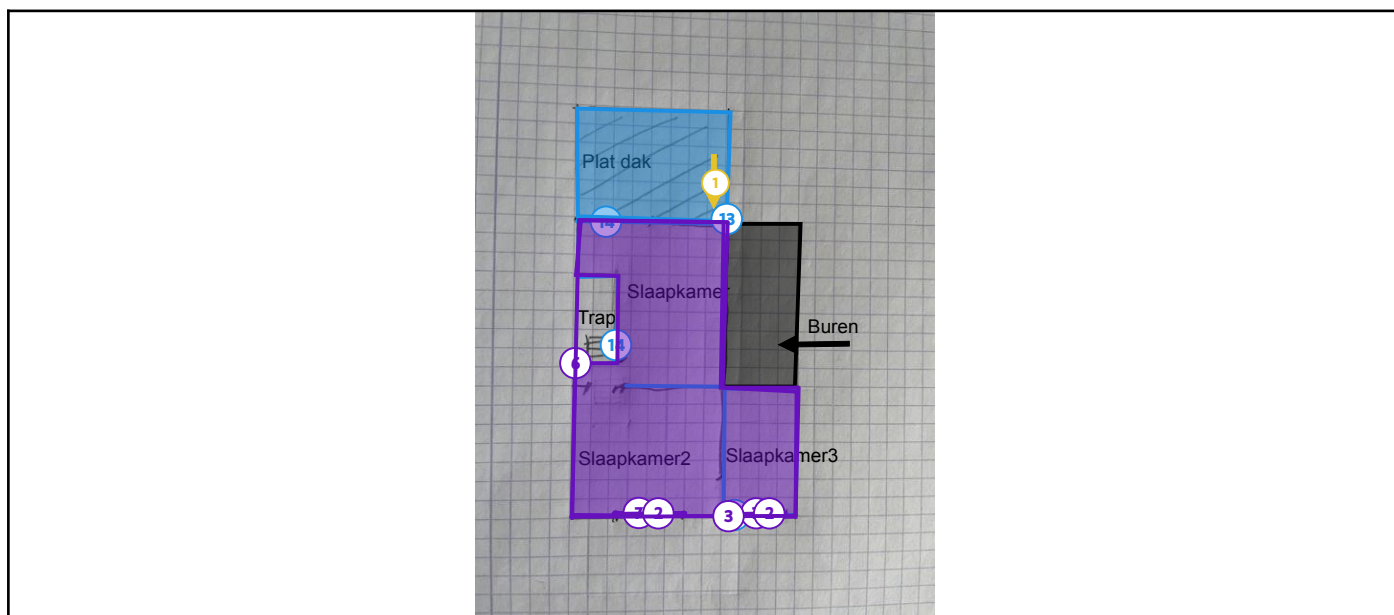
Plan 1.2: 1ste verdieping

Beschrijving	Type	Actie
1. Rookgas afvoerbuis	Asbestmateriaal	Zorgvuldig beheren
2. Venstertabletten	Advies	-
3. Roofing dak woning	Advies	-
6. Vloeren 1ste verdieping	Advies	-
7. Mastiek rond aluminium ramen	Advies	-
13. Roofing plat dak	Geen asbest	-
14. Pleister muur	Geen asbest	-

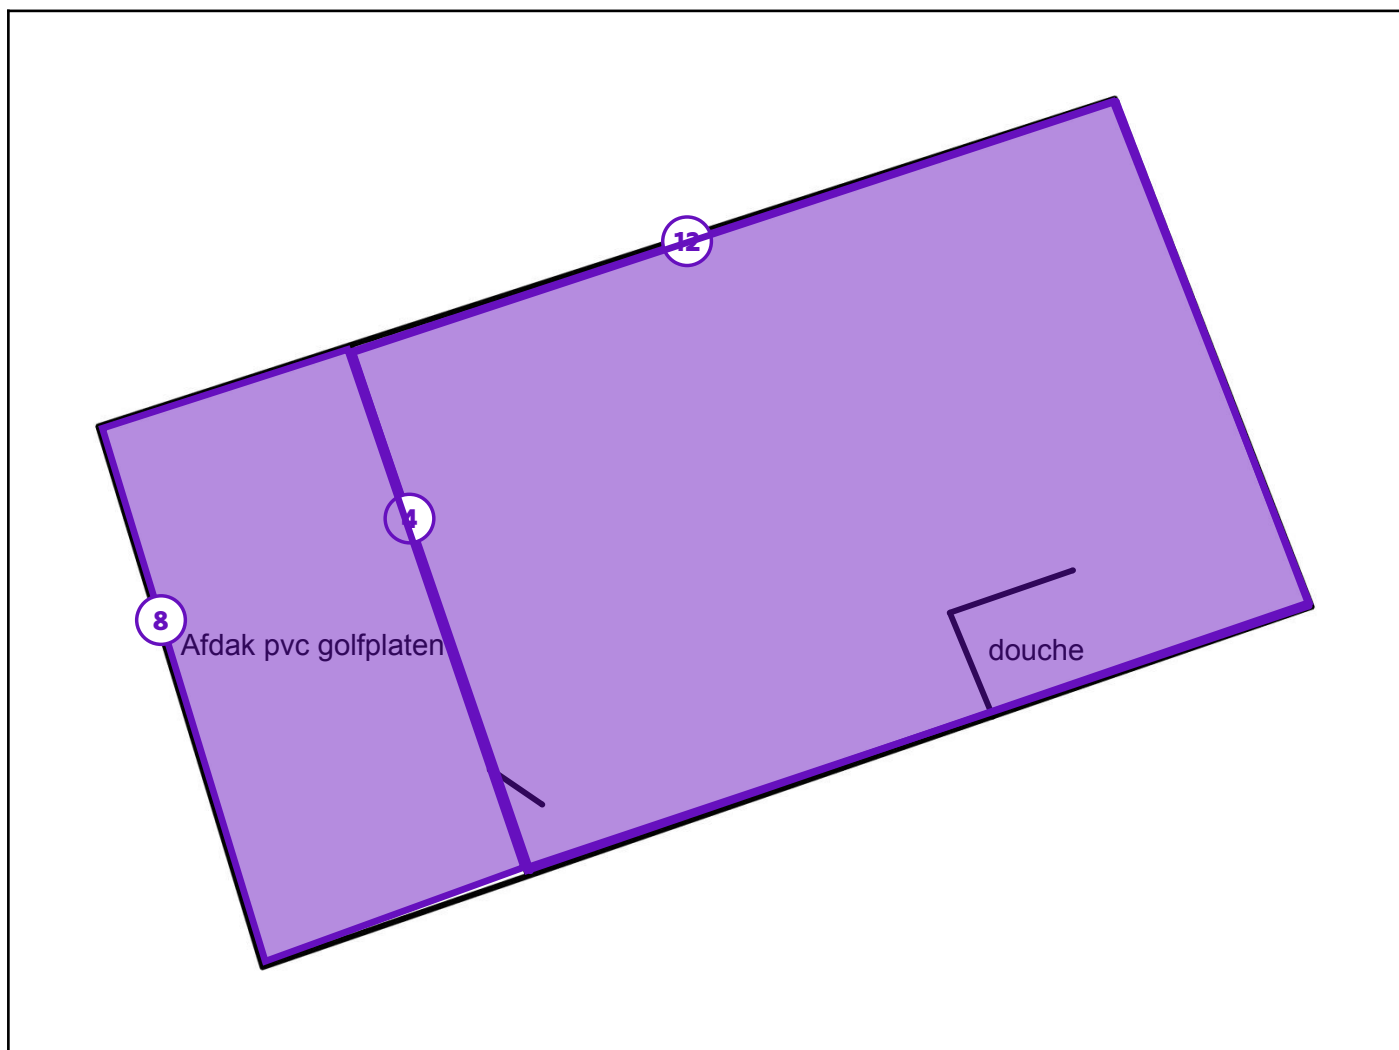
Plan 2.1: Constructie plan

Beschrijving	Type	Actie
4. Vloer berging	Advies	-
8. Afdak	Advies	-
12. Plafond berging	Advies	-
