# Asbestinventarisatetest

Deinsesteenweg 179, 9770 Kruisem

Attestnummer : 20260715-000084.000

**Niet-asbestveilig**

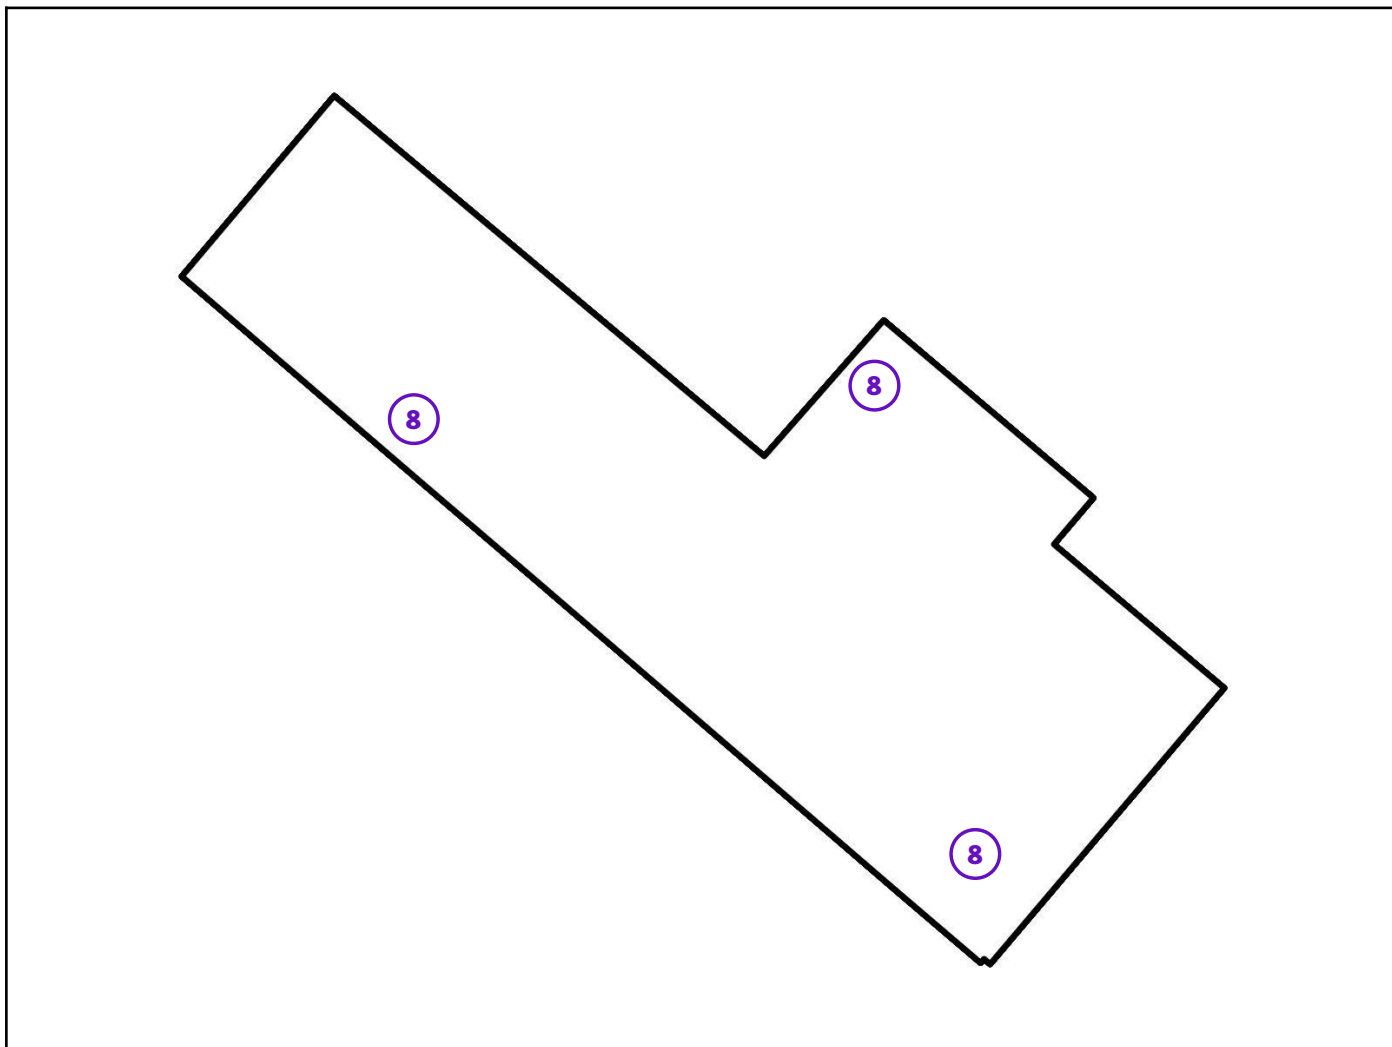
## Plan 1.6: Woning plan

| Beschrijving | Type | Actie |
|---|---|---|
| 8. Binnenkant schouw, schouwpotten | Beperking | - |

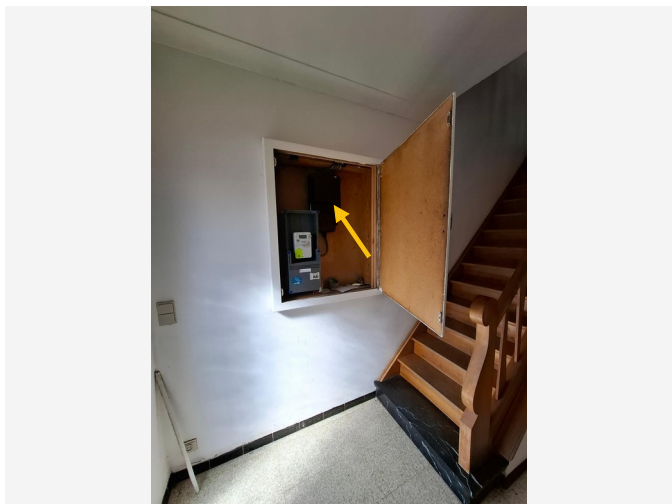
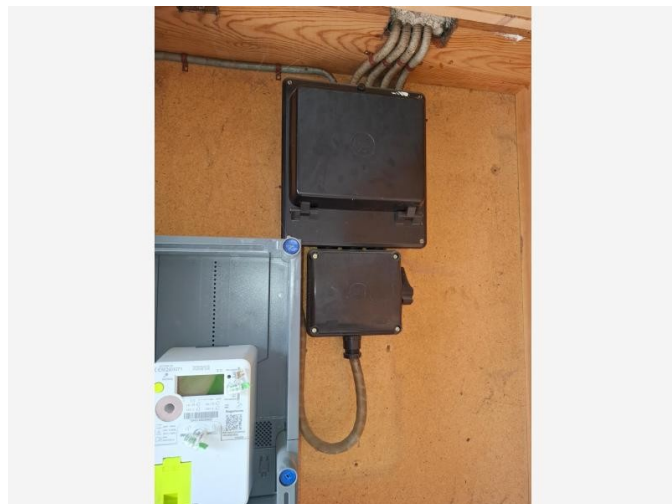
| Identificatiemethode | <p>De asbestdeskundige beoordeelt het materiaal als asbestverdacht en dus asbesthoudend, en dit zonder monstername.</p> <p>Motivatie: De monstername brengt andere schade aan dan schade die inherent is aan de monstername.</p> |

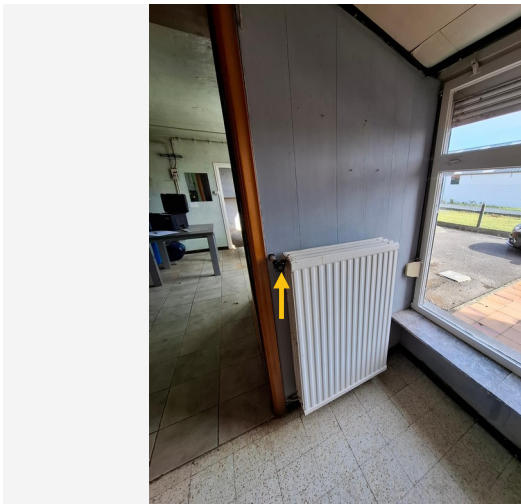
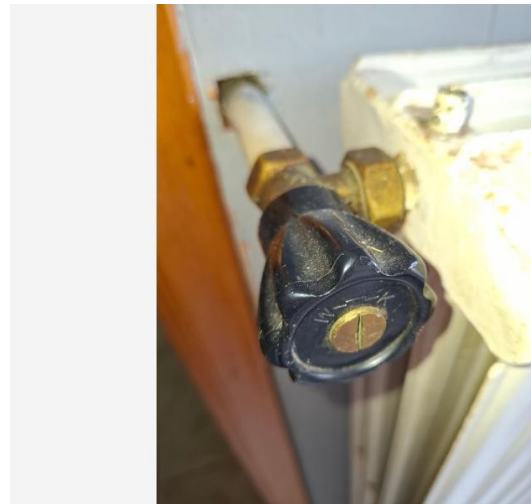
| Identificatiemethode | <p>De asbestdeskundige beoordeelt het materiaal als asbestverdacht en dus asbesthoudend, en dit zonder monstername.</p> <p>Motivatie: De monstername brengt andere schade aan dan schade die inherent is aan de monstername.</p> |

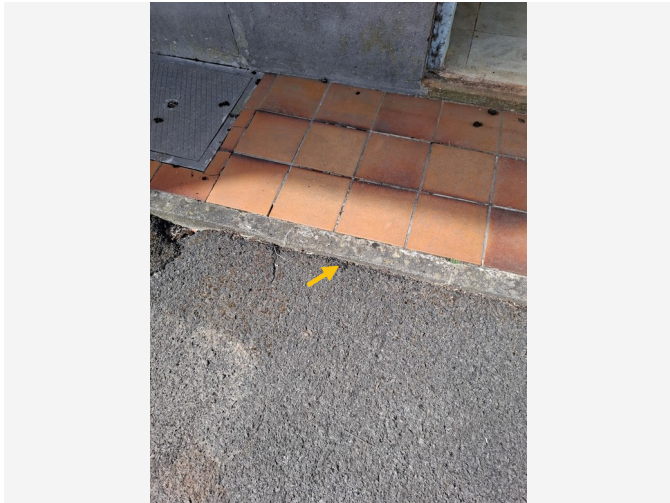
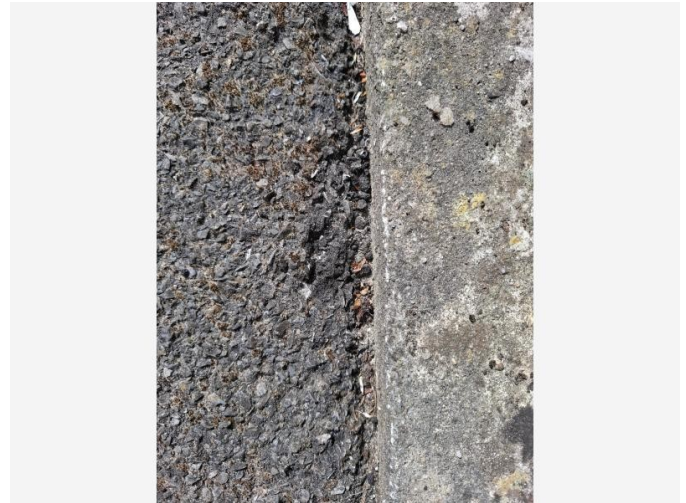
## Fiche 9: P3 - Verharding in asfalt

Geen asbest

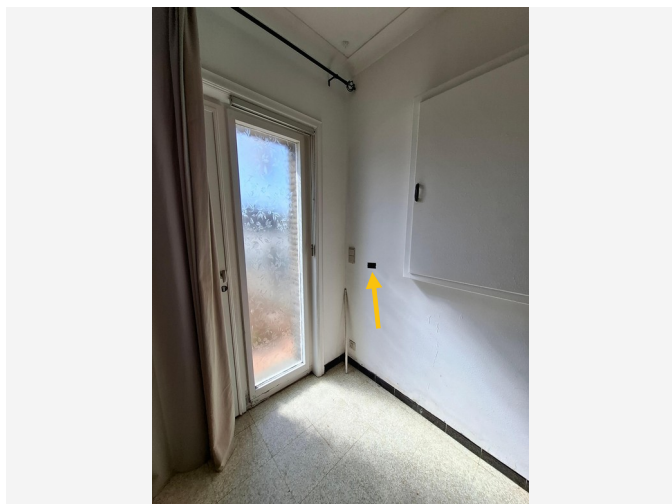
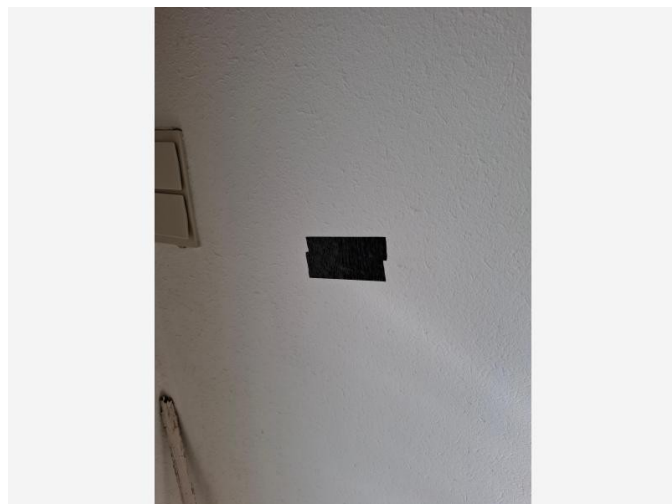
## Fiche 10: M1 - Pleisterwerk muur

Geen asbest

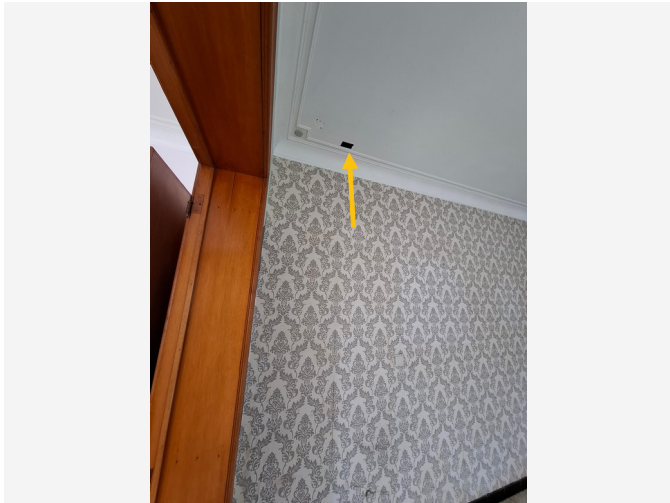
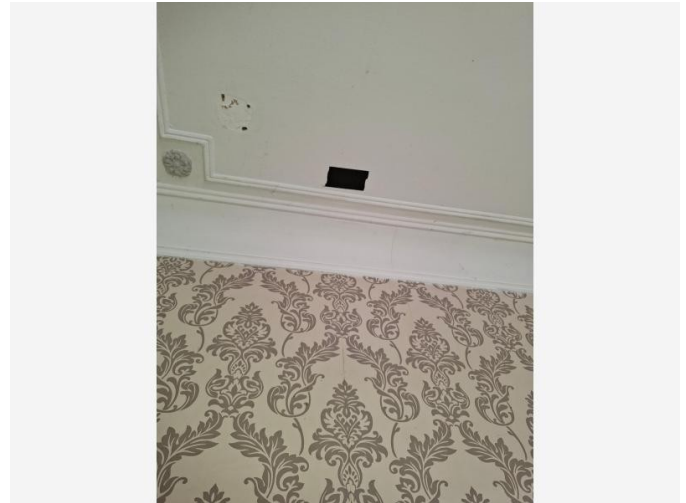
## Fiche 11: M2 - Pleisterwerk plafond

Geen asbest

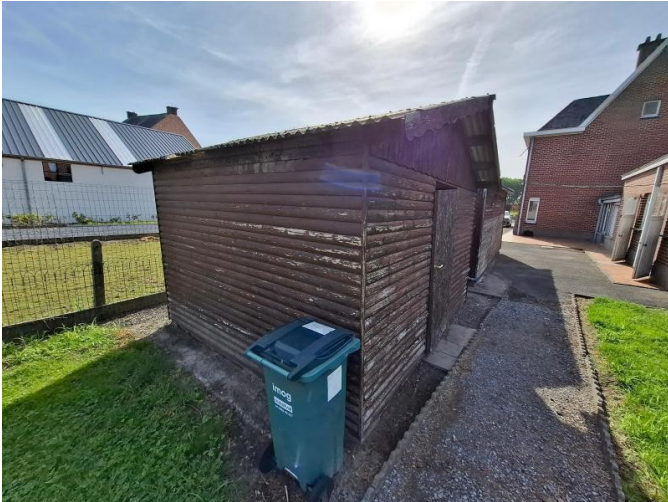
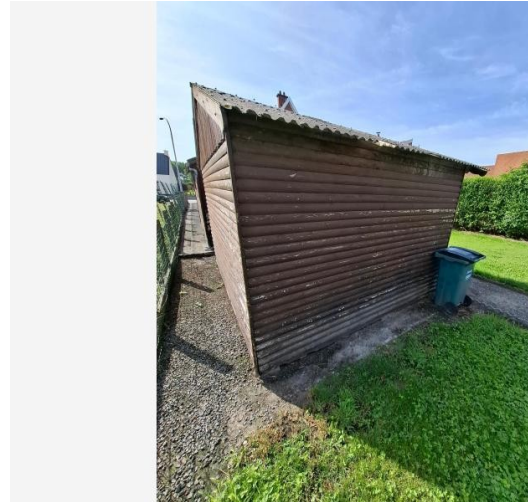
## Fiche 12: Afdruipzone golfplaten dak tuinberging

Afdruipzone/afvloeizone

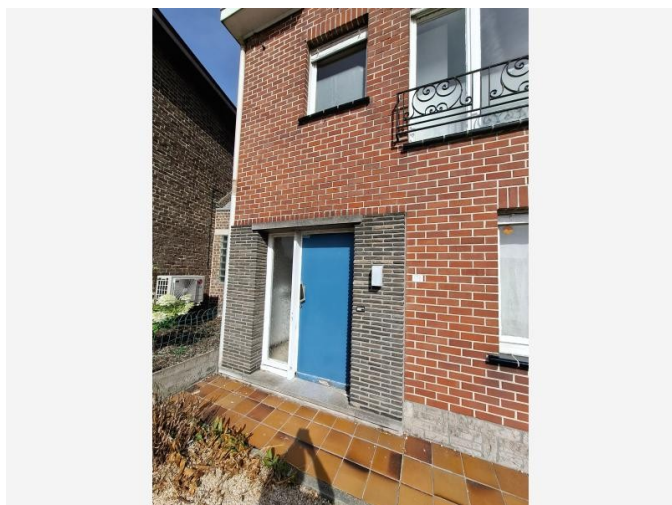
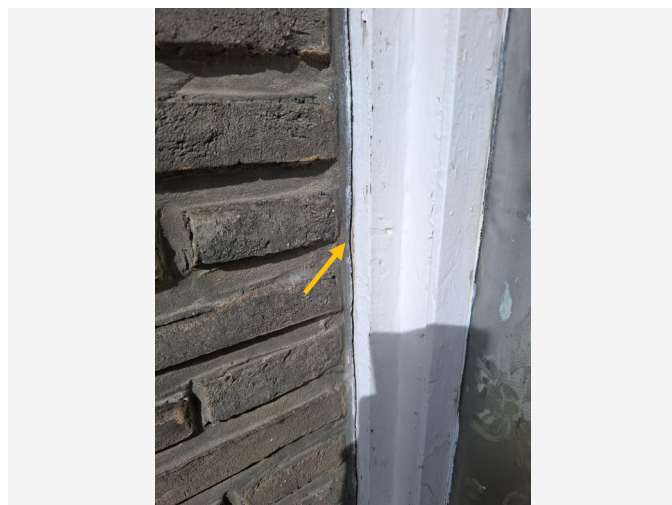
### Fiche 14: Afdichtingsmateriaal (mastiek, kit, ...) aan schrijnwerk

| Beschrijving | Notitie | Terug te vinden op plannen |
|---|---|---|
| Fiche 14: Afdichtingsmateriaal (mastiek, kit, ...) aan schrijnwerk | Alle aanwezige schrijnwerk werd afgedicht met een niet-asbestverdacht materiaal op basis van cement. | - |
