Asbestinventarisatetest

Pauwelslei 210, 2930 Brasschaat

Attestnummer : 20240713-000033.000

Niet-asbestveilig

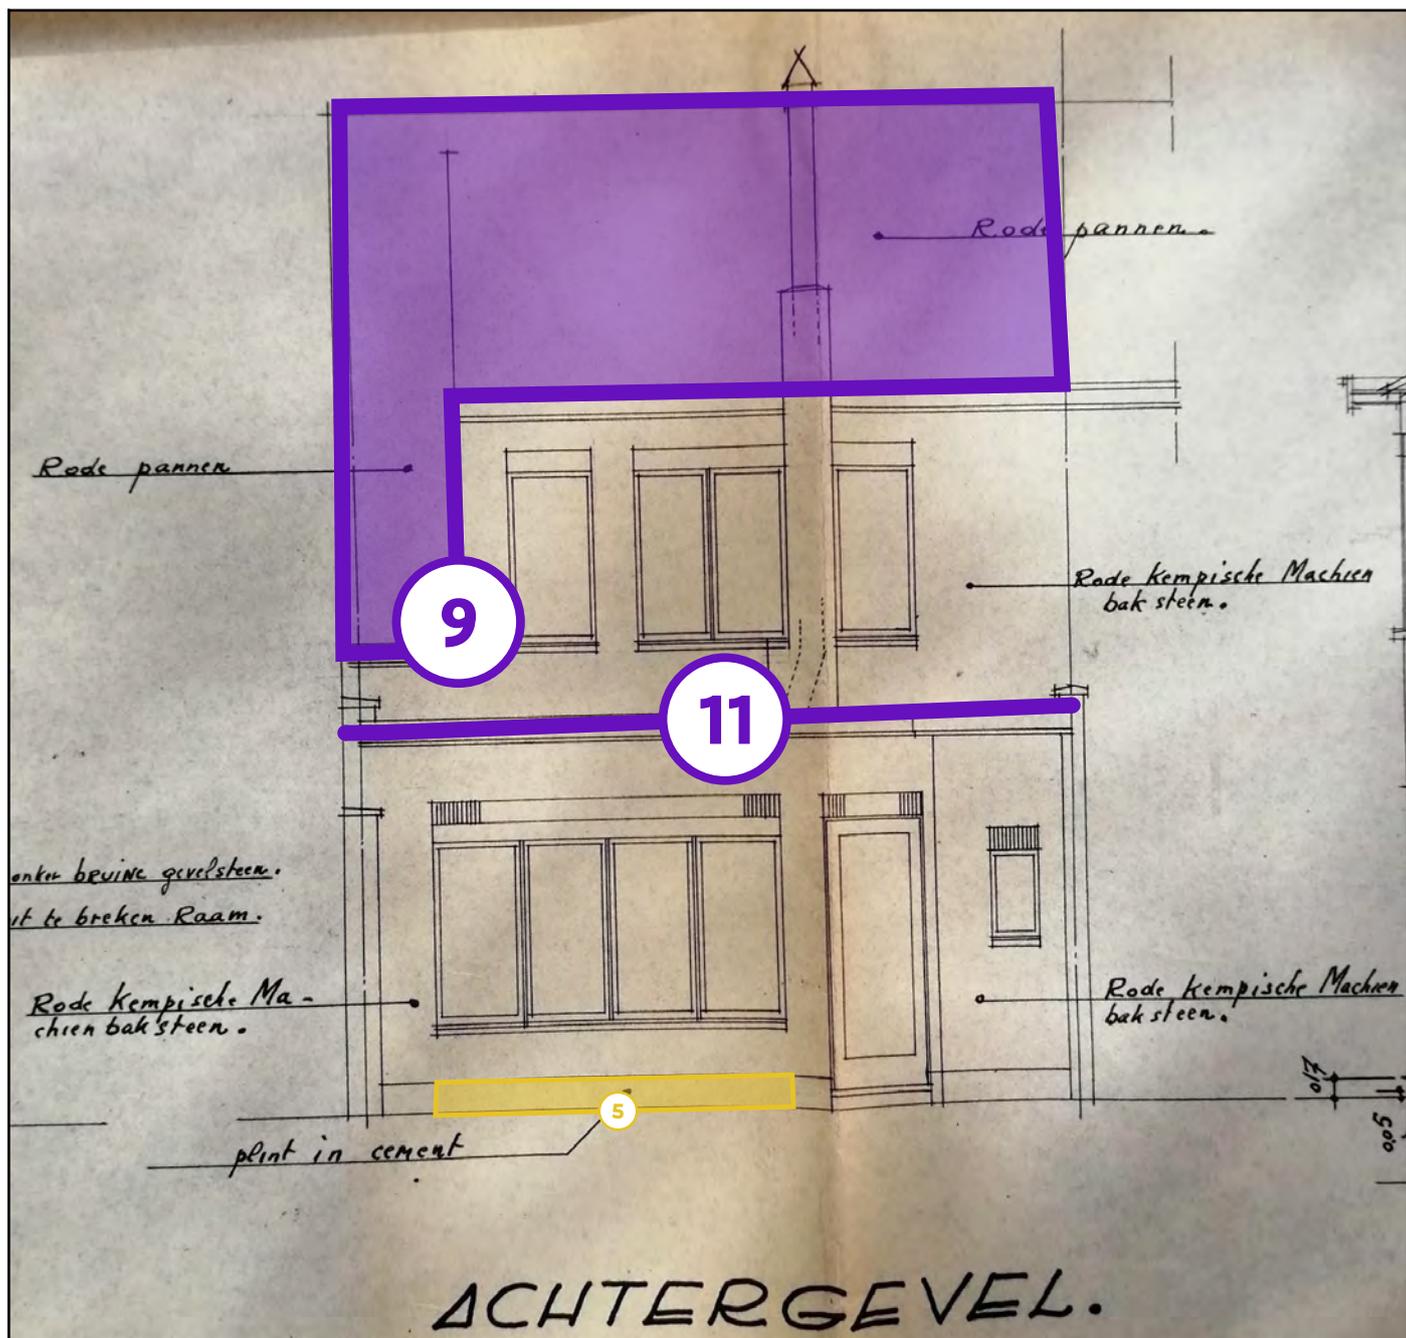
Plan 1.4: 1966 gevel achter

Beschrijving	Type	Actie
5. glasal plaat achtergevel	Asbestmateriaal	Zorgvuldig beheren
9. onderdak woning	Advies	-
11. bitumen plat dak woning	Advies	-

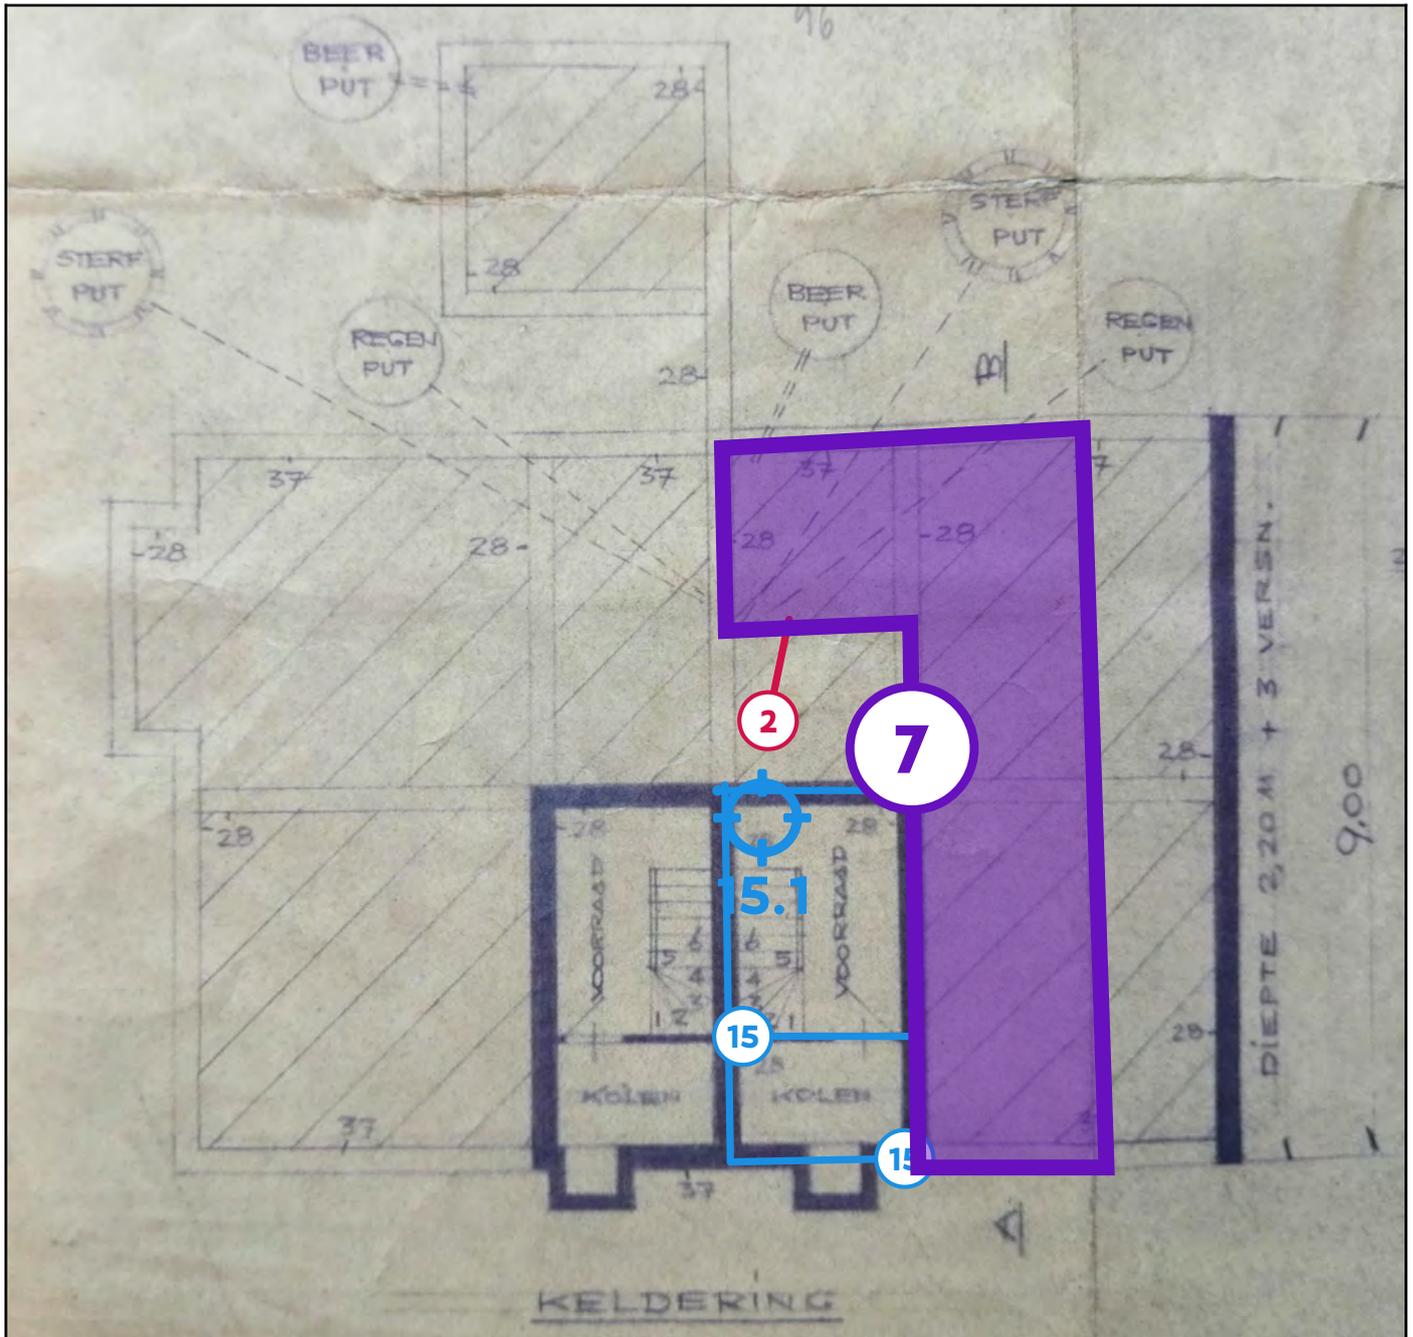
Plan 1.5: 1955 grondplan kelder

Beschrijving	Type	Actie
2. buisdeel verluchting	Asbestmateriaal	Dringend verwijderen
7. verluchting	Beperking	-
15. kelderbezetting	Geen asbest	-

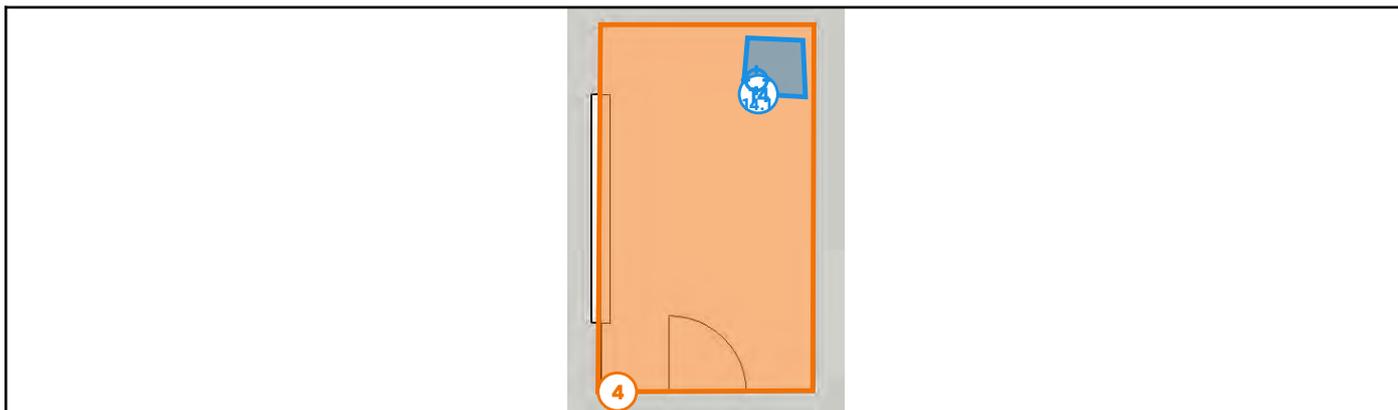
Plan 5.1: grondplan berging 2

Beschrijving	Type	Actie
4. golfplaten berging 2	Asbestmateriaal	Verwijderen
14. materiaal in opslag berging 2	Geen asbest	-
14.1 Code: PL210B-mastiek materiaal in opslag	Puntmonster	-

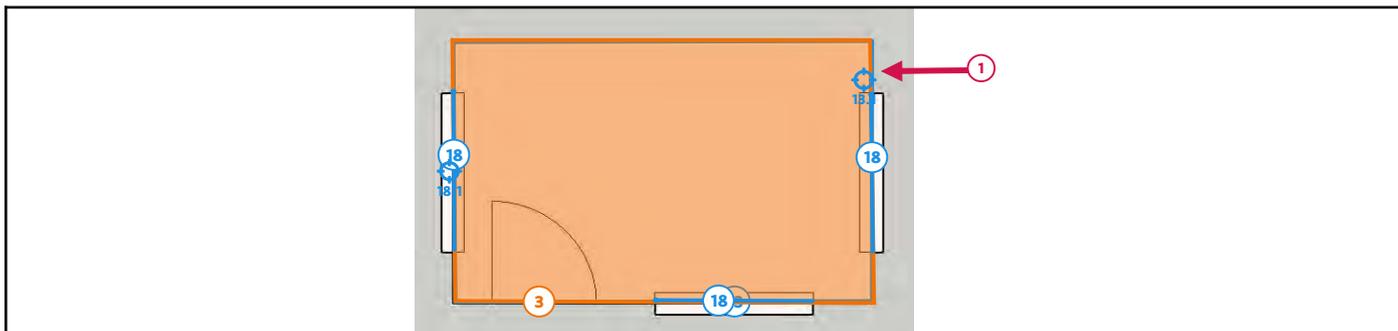
Plan 7.1: grondplan berging 3

Beschrijving	Type	Actie
1. resten golfplaat	Asbestmateriaal	Dringend verwijderen
3. golfplaten berging 3	Asbestmateriaal	Verwijderen
13. bitumen berging 3	Geen asbest	-
13.1 Code: PL210B-bitumen berging 3	Puntmonster	-
18. mastiek buitenschrijnwerk beging 3	Geen asbest	-
18.1 Code: PL210B-mastiek berging 3	Puntmonster	-

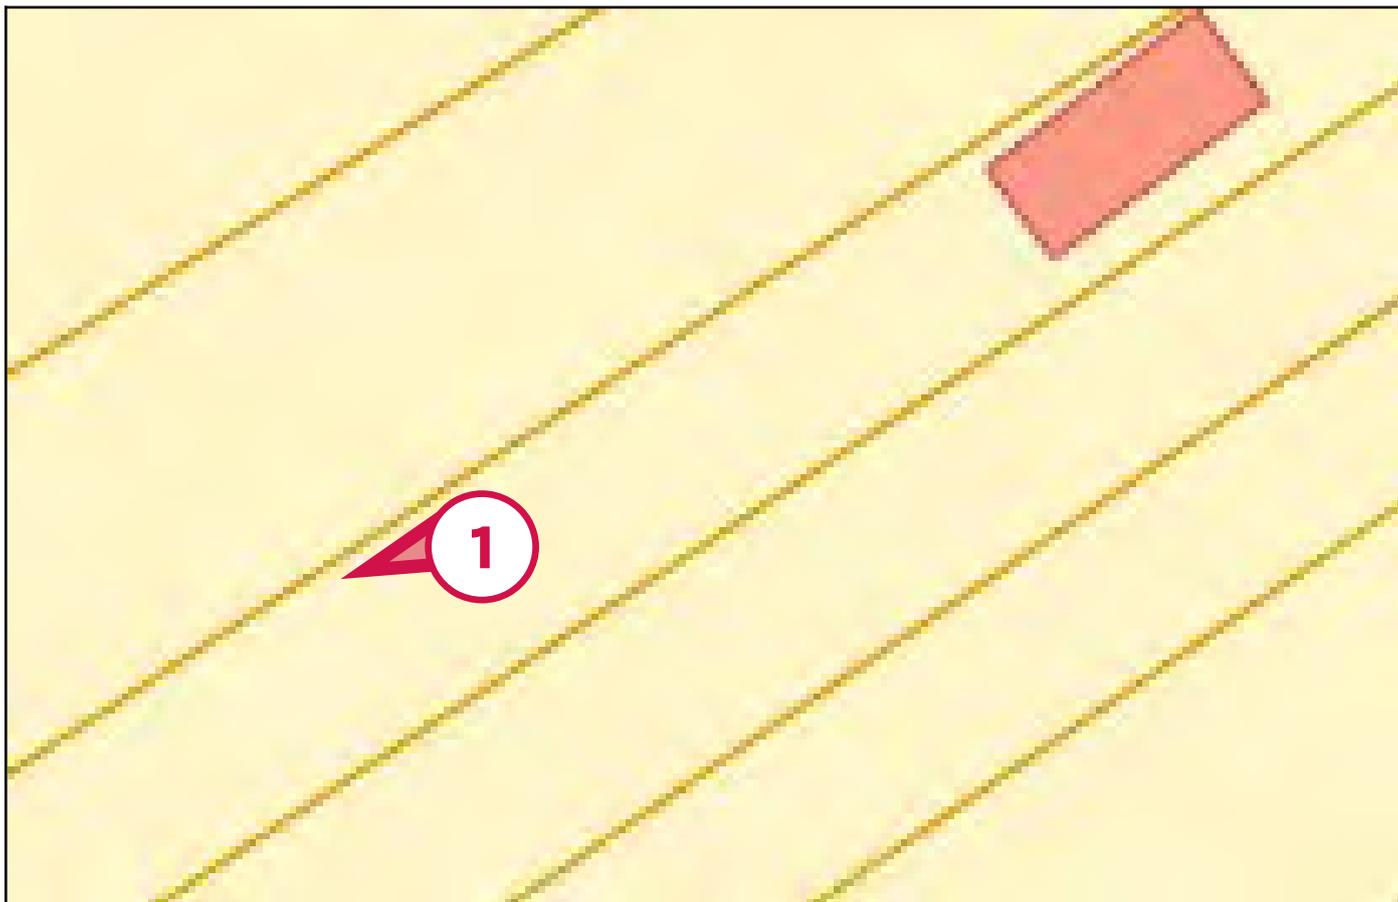
Plan 8.1: Vaststellingen buiten de constructies

Beschrijving	Type	Actie
1. resten golfplaat	Asbestmateriaal	Dringend verwijderen

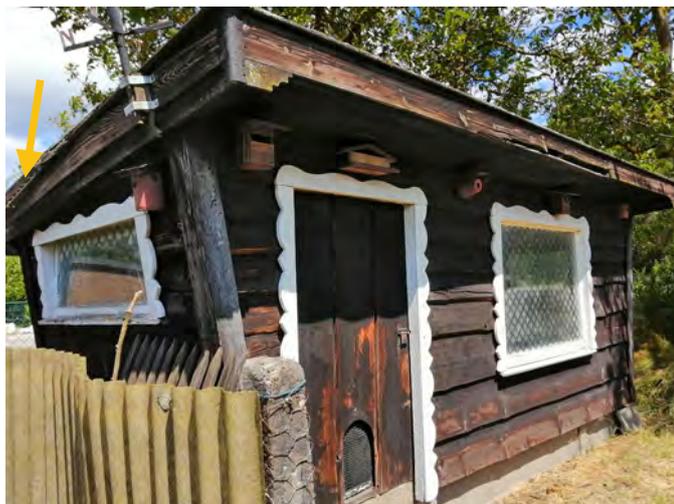
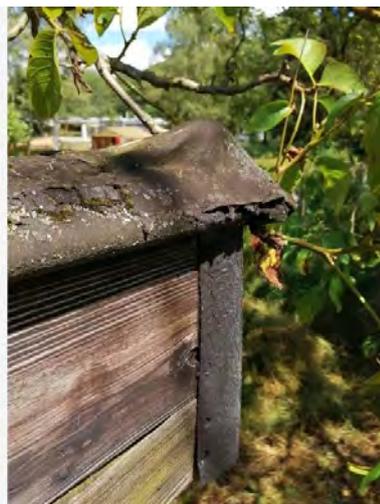
Fiche 13: bitumen berging 3

Geen asbest

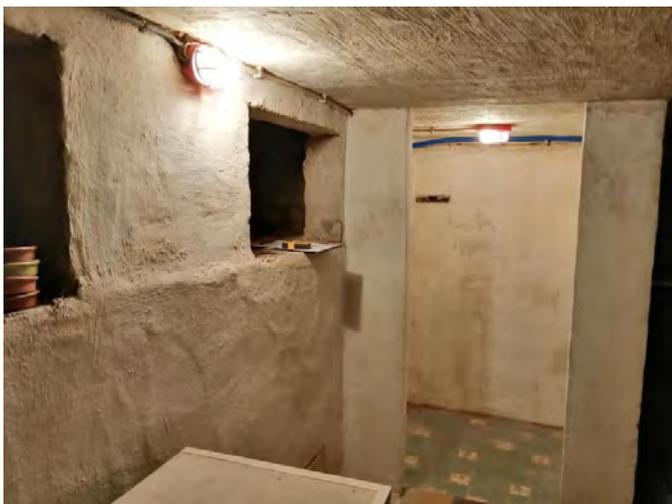
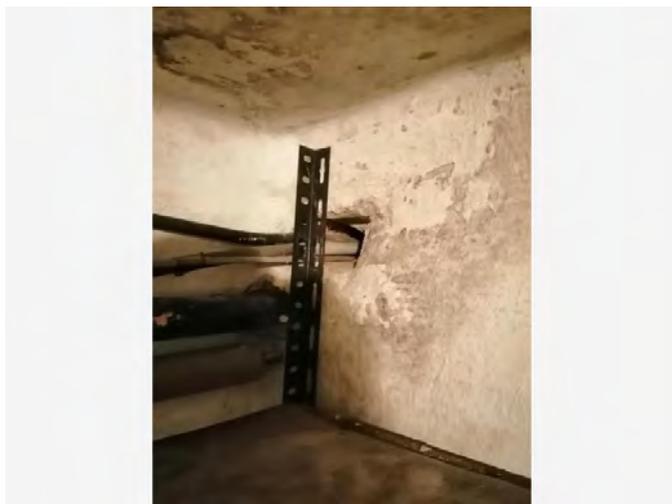
Fiche 15: kelderbezetting

Geen asbest

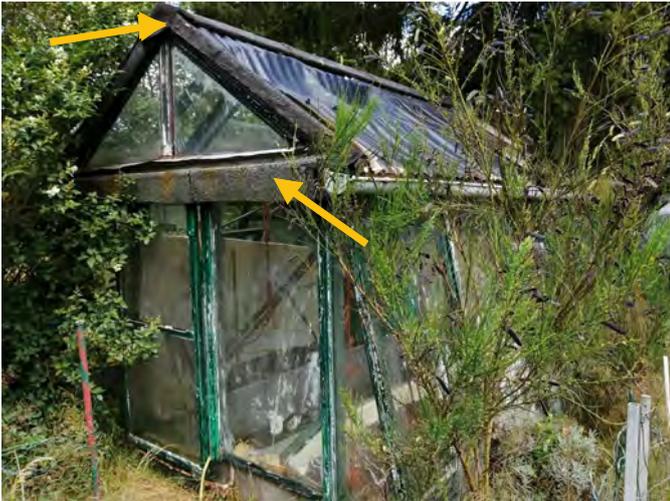
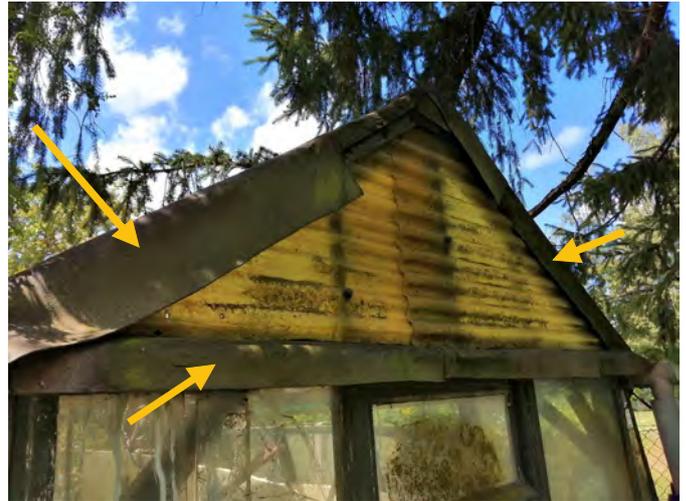
Fiche 20: bitumen serre

Geen asbest

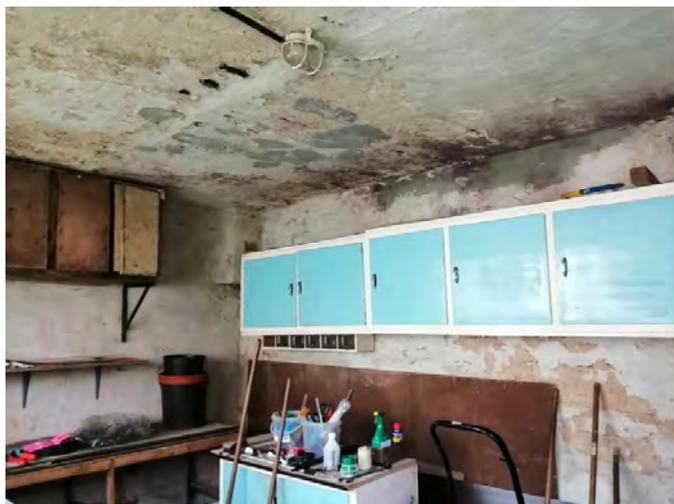
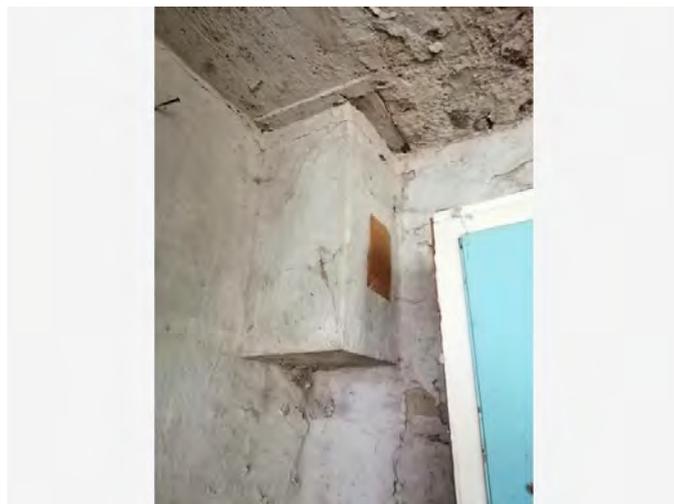
Fiche 22: bezetting berging 1

Geen asbest

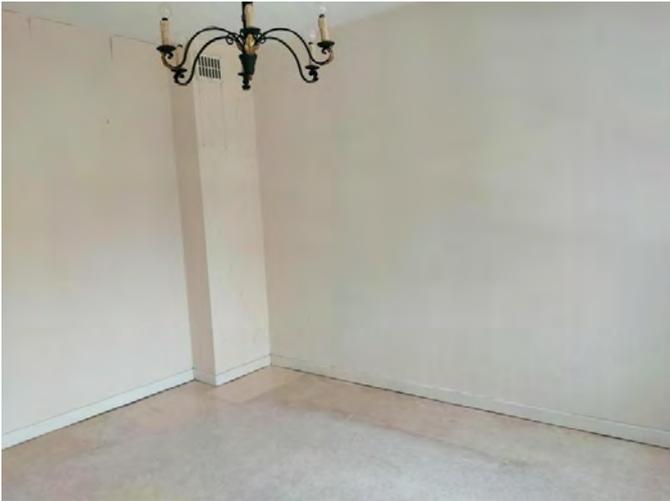
Overzichtsfoto

Fiche 23: gips wanden

Geen asbest
