Asbestinventarisatetest

Spiegelstraat 6/302, 2800 Mechelen

Attestnummer : 20240611-000370.000

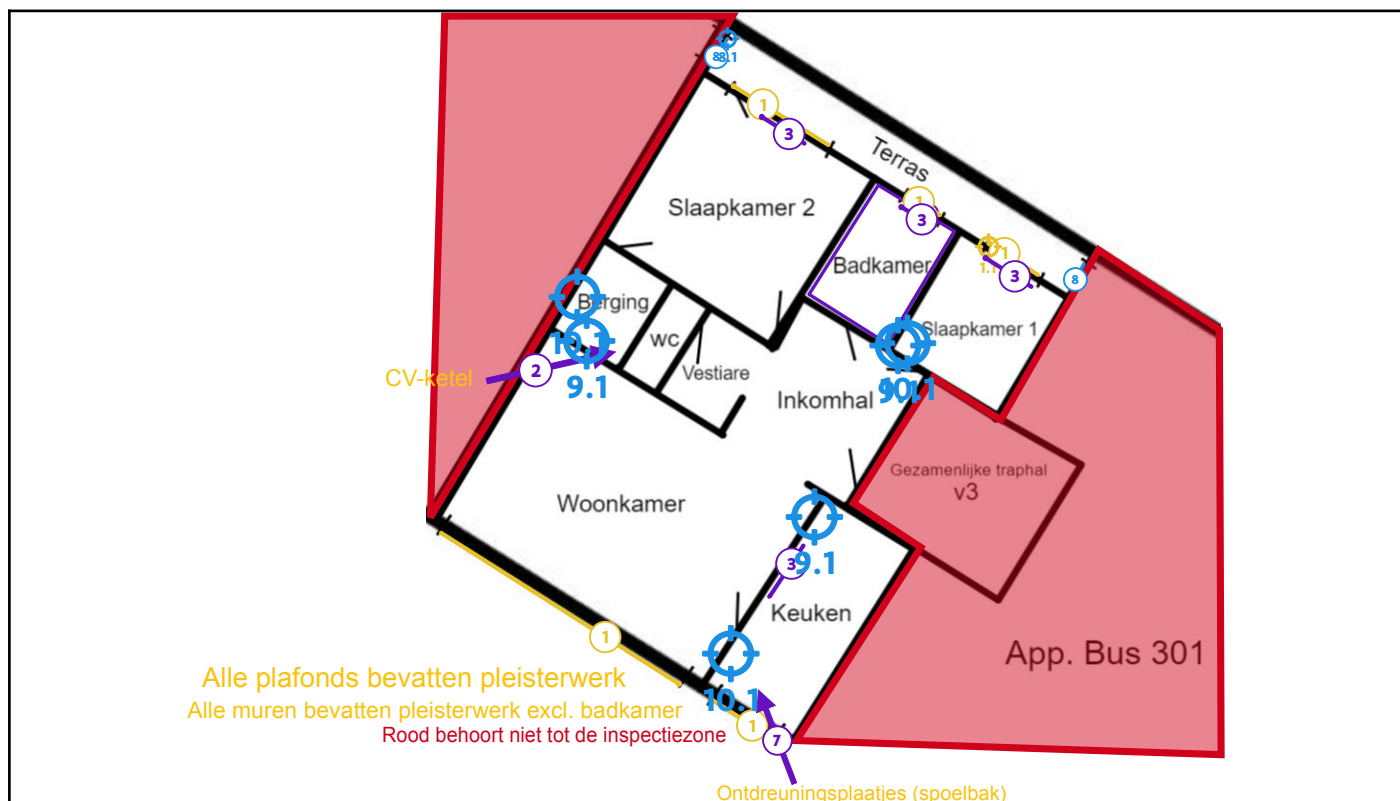
Plan 1.1: Verdiep 3 - App. bus 302

Beschrijving	Type	Actie
1. Mastiek ramen en deuren	Asbestmateriaal	Zorgvuldig beheren
1.1 Code: 2	Puntmonster	-
2. CV-ketel Junkers (Berging)	Advies	-
3. Radiatoren met pakkingen	Advies	-
5. Faience tegellijm (Badkamer)	Advies	-
7. Ontdreuningsplaatjes (niet verdacht)	Advies	-
8. Mastiek scheidingsramen met buren (terras)	Geen asbest	-
8.1 Code: 3	Puntmonster	-
9. Pleisterwerk muren	Geen asbest	-

9.1 Code: 4	Mengmonster	-
10. Pleisterwerk plafonds	Geen asbest	-
10.1 Code: 5	Mengmonster	-

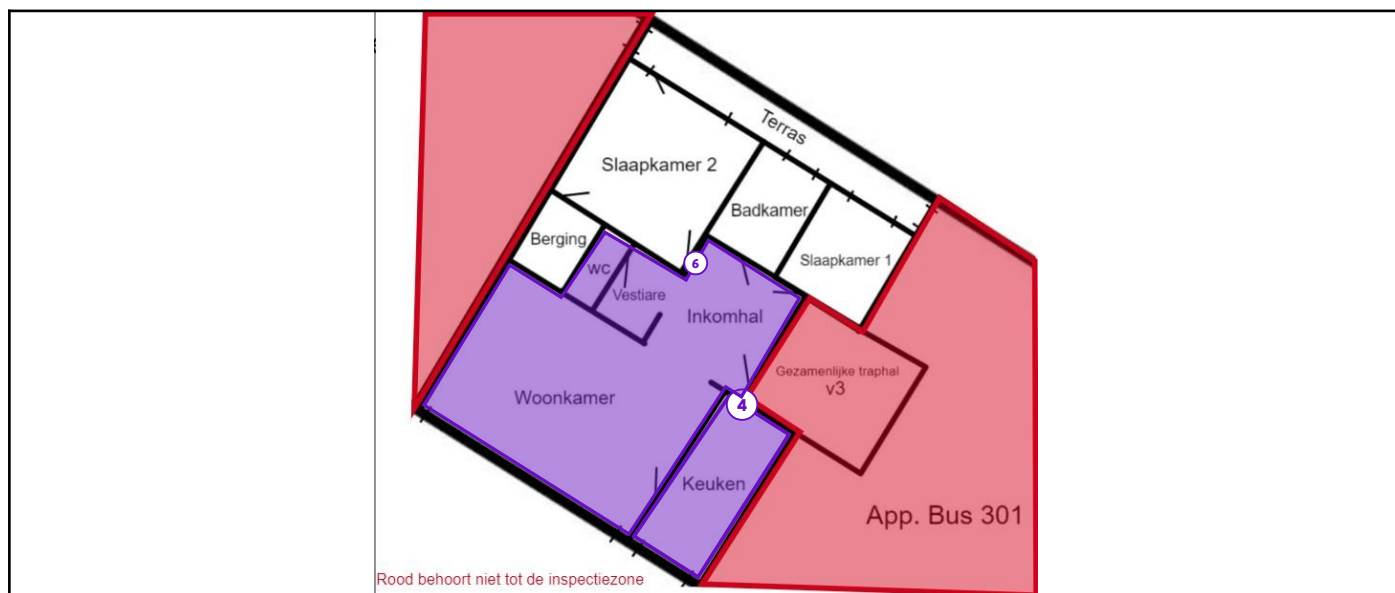
Plan 1.2: Verdiep 3 - App. bus 302 - aanduiding vloeren

Beschrijving	Type	Actie
4. Niet verdachte vinyl vloertegels (keuken)	Advies	-
6. Niet verdachte vinyl vloerzeilen (Inkomhal, vestiare, wc, woonkamer)	Advies	-

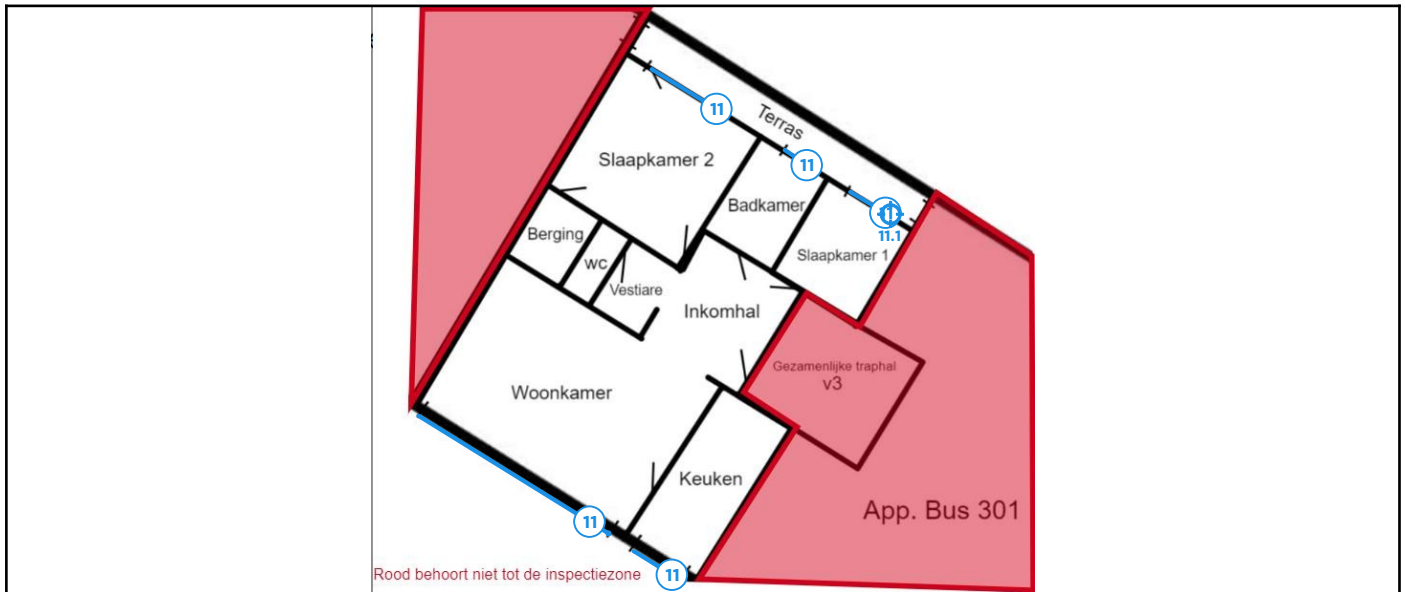
Plan 1.3: Verdiep 3 - App. bus 302 - aanduiding stopverf

Beschrijving	Type	Actie
11. Stopverf aluminium ramen en deuren	Geen asbest	-
11.1 Code: 1	Puntmonster	-
