# Asbestinventarisatetest

Esdoornplein 32, 2800 Mechelen

Attestnummer : 20240625-000513.000

Uitgegeven op : 25.06.2024

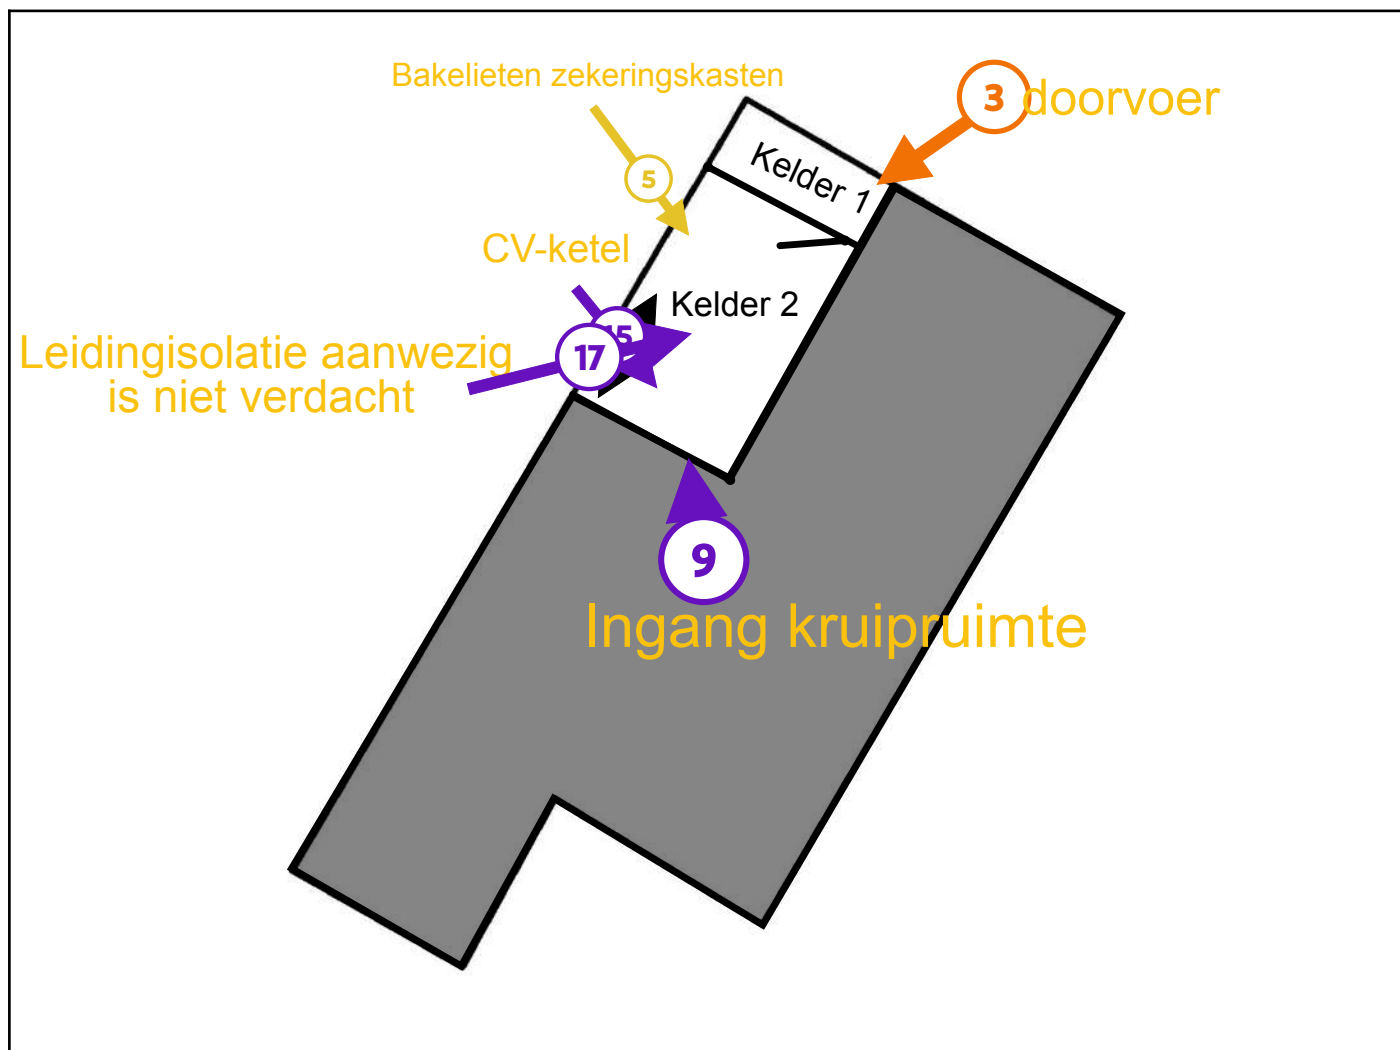
## Plan 1.1: Verdiep -1

Beschrijving	Type	Actie
3. Vezelcement doorvoer rondom gasleiding (kelder 1)	Asbestmateriaal	Maatregelen nemen
5. Bakelieten zekeringskasten (kelder 2)	Asbestmateriaal	Zorgvuldig beheren
9. Kruipruimte	Beperking	-
15. CV-ketel (kelder 2)	Advies	-
17. Leidingisolatie (niet verdacht)	Advies	-

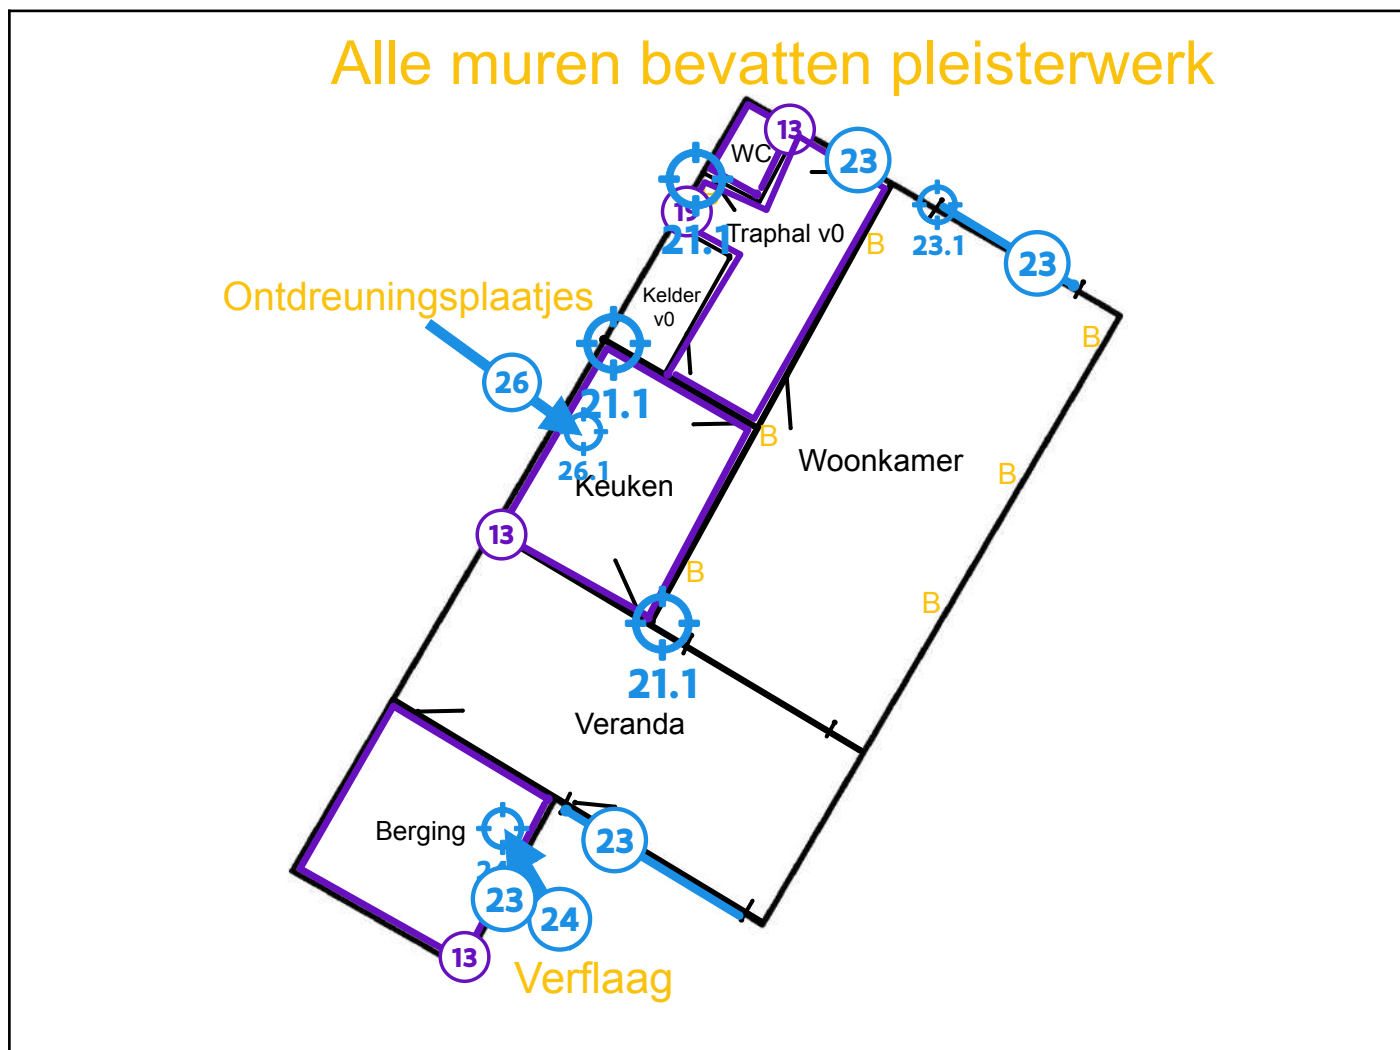
## Plan 1.2: Verdiep 0

Beschrijving	Type	Actie
4. Bakelieten schakelaars/stopcontacten/armaturen	Asbestmateriaal	Zorgvuldig beheren
13. Faience tegellijm (keuken, berging, wc badkamer)	Advies	-
19. Lamberiseringen vervaardigd uit hout	Advies	-
21. Pleisterwerk muren	Geen asbest	-
21.1 Code: 7	Mengmonster	-
23. Mastiek ramen en deuren	Geen asbest	-

23.1 Code: 1	Puntmonster	-
24. Verflaag - spoelbak (berging)	Geen asbest	-
24.1 Code: 5	Puntmonster	-
26. Ontdreuningsplaatjes - spoelbak (keuken)	Geen asbest	-
26.1 Code: 2	Puntmonster	-

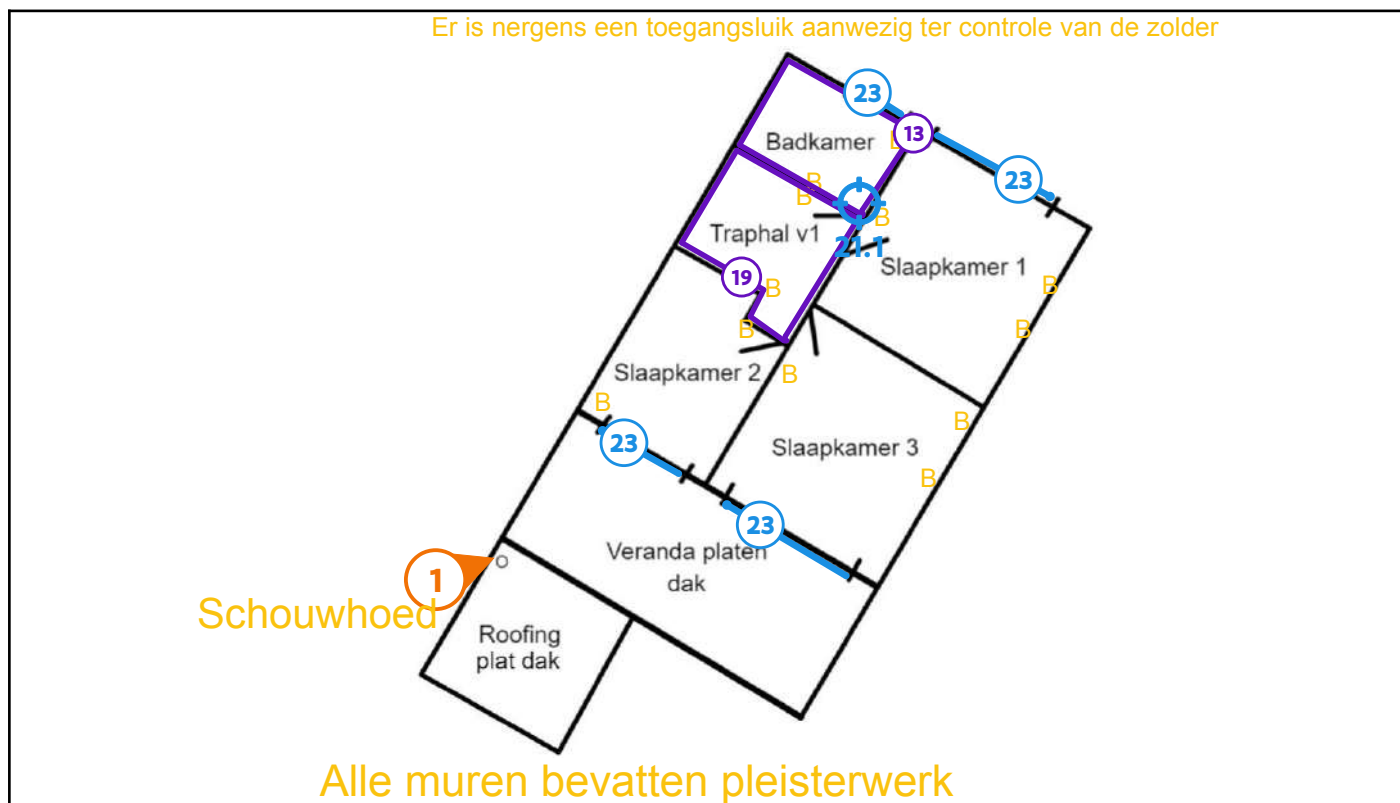
# Plan 1.3: Verdiep 1

Beschrijving	Type	Actie
1. Vezelcement schouwhoed (op roofing plat dak)	Asbestmateriaal	Verwijderen
4. Bakelieten schakelaars/stopcontacten/armaturen	Asbestmateriaal	Zorgvuldig beheren
10. Zolder niet toegankelijk (geen toegangsluik aanwezig)	Beperking	-
13. Faience tegelijm (keuken, berging, wc badkamer)	Advies	-
19. Lamberiseringen vervaardigd uit hout	Advies	-
21. Pleisterwerk muren	Geen asbest	-
21.1 Code: 7	Mengmonster	-
23. Mastiek ramen en deuren	Geen asbest	-

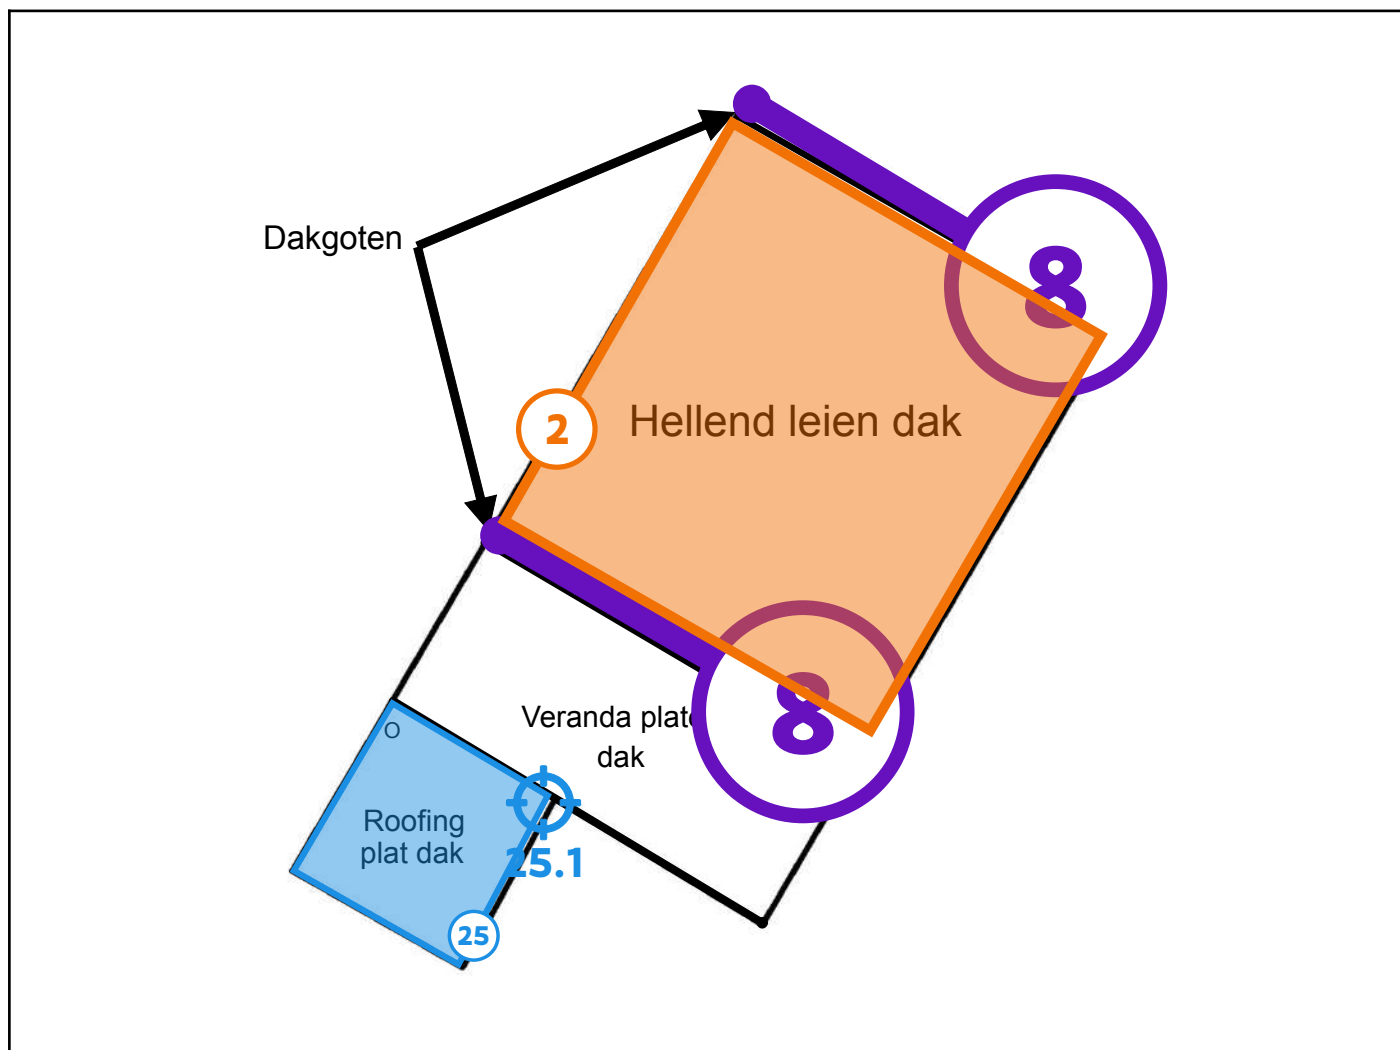
## Plan 1.4: Woning plan daken

Beschrijving	Type	Actie
2. Leien dak >3,5m hoogte, geen dakraam voor verdere expertise	Asbestmateriaal	<a href="#">Verwijderen</a>
8. Dakgoten niet zichtbaar (>3,5m hoog, niet bereikbaar)	Beperking	-
25. Roofing plat dak	Geen asbest	-
25.1 Code: 6	Puntmonster	-

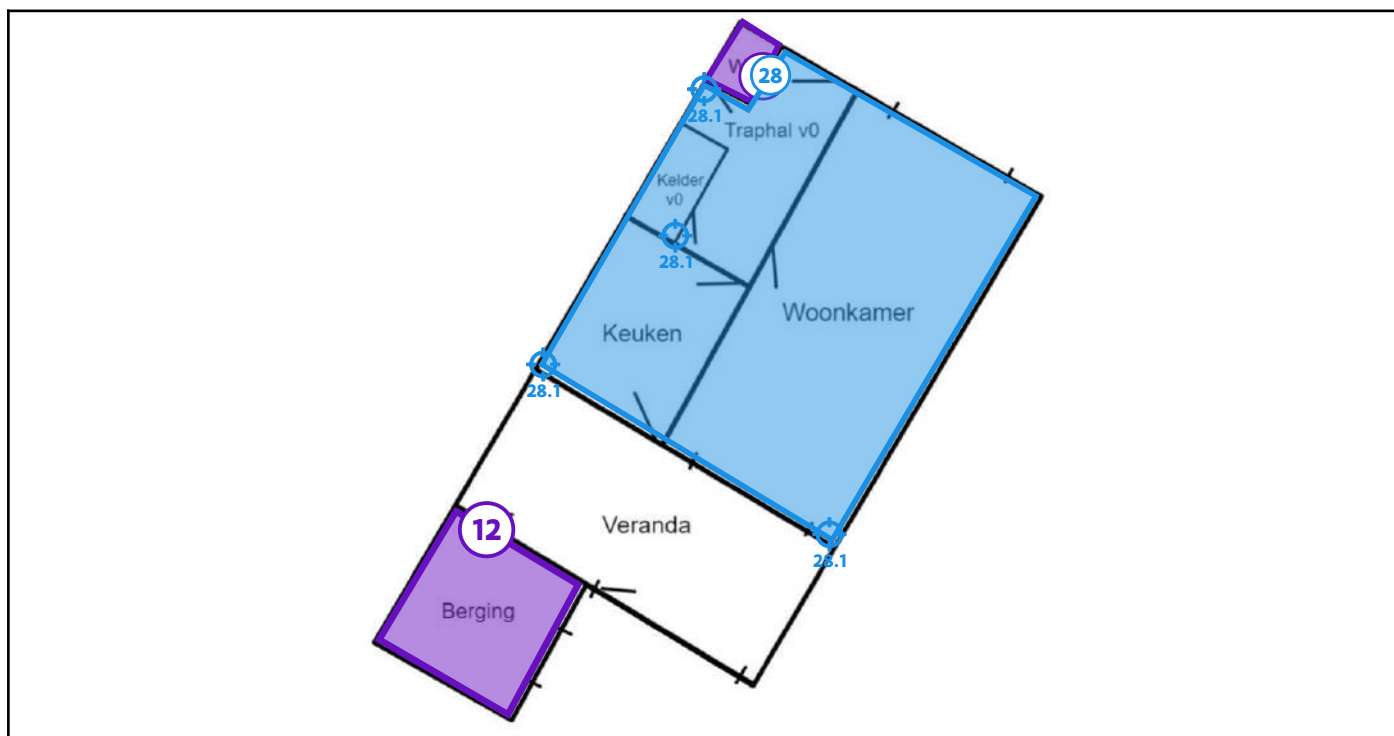
## Plan 1.5: Verdiep 0 - aanduiding plafonds

Beschrijving	Type	Actie
12. Valse plafond tegels (vezelplaat tegels)	Advies	-
18. Valse plafond (wc)	Advies	-
28. Pleisterwerk plafonds	Geen asbest	-
28.1 Code: 8	Mengmonster	-

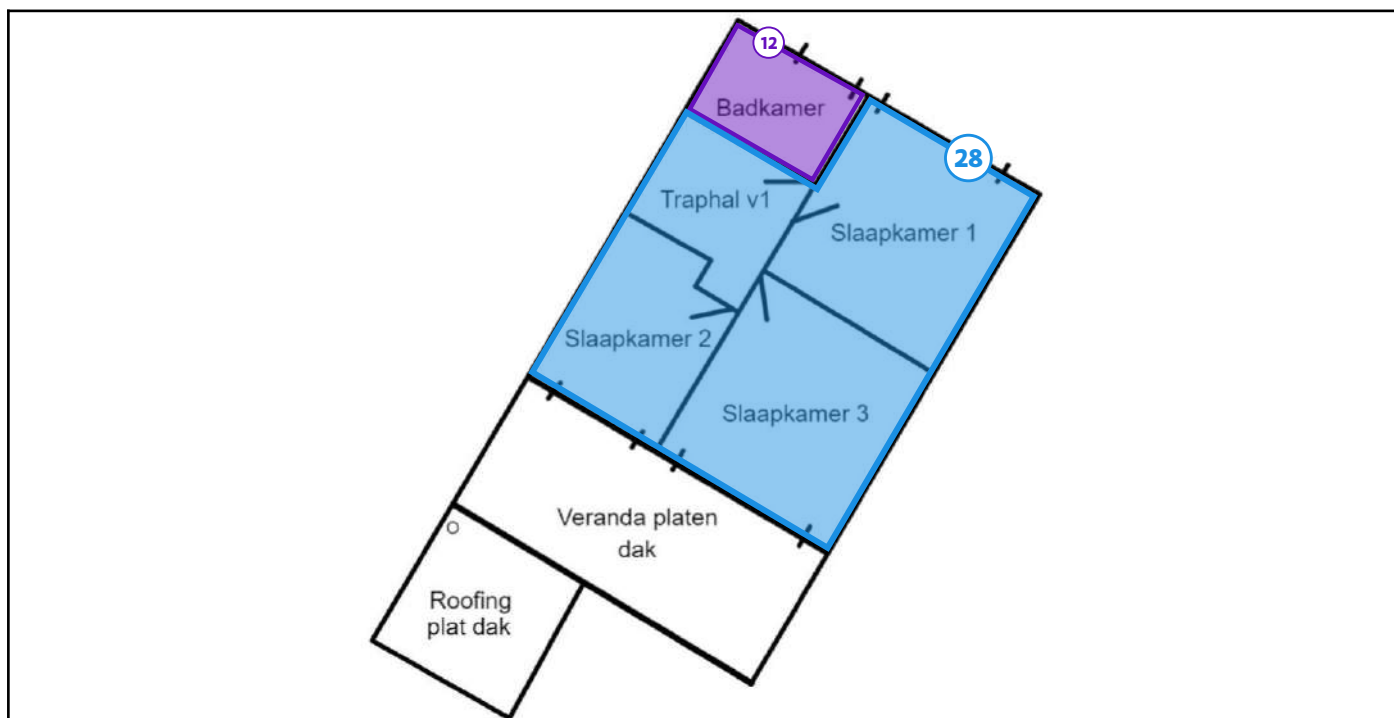
## Plan 1.6: Verdiep 1 - aanduiding plafonds

Beschrijving	Type	Actie
12. Valse plafond tegels (vezelplaat tegels)	Advies	-
28. Pleisterwerk plafonds	Geen asbest	-

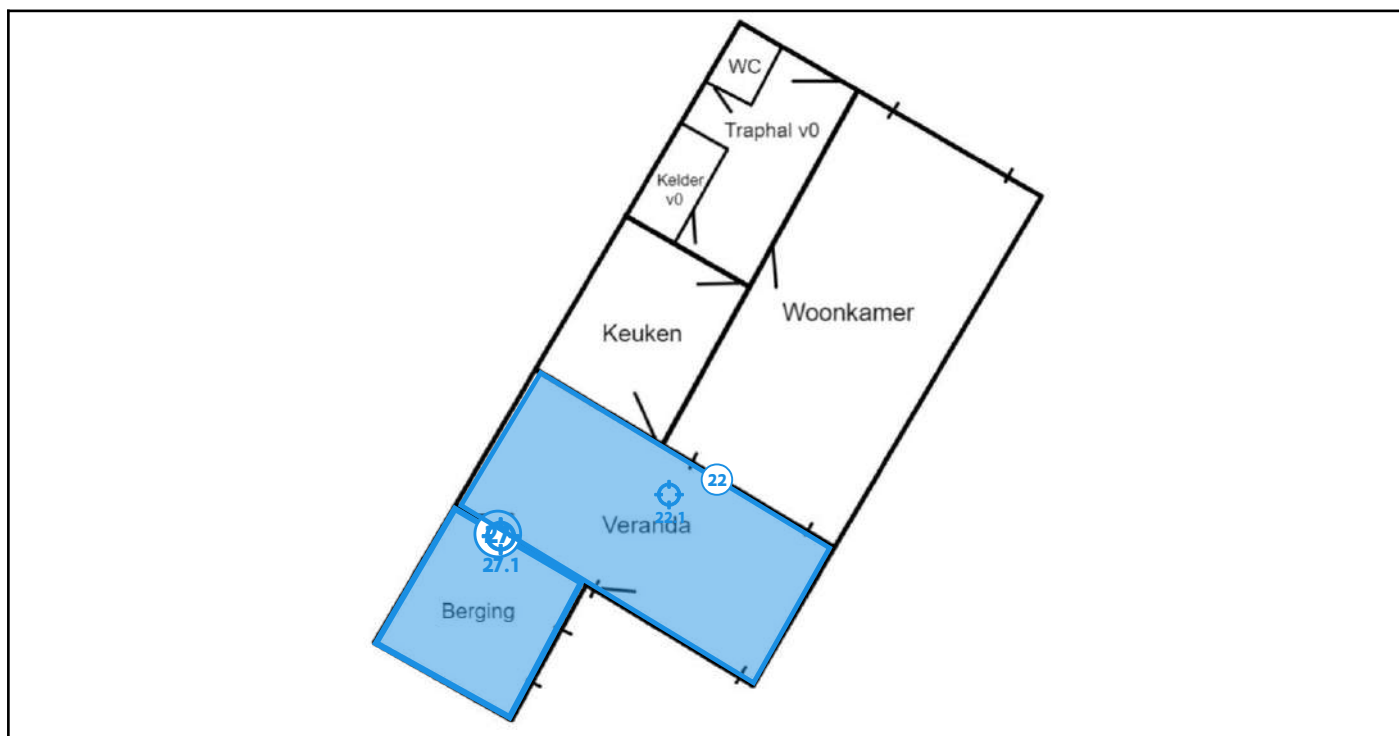
## Plan 1.7: Verdiep 0 - aanduiding vloeren

Beschrijving	Type	Actie
22. Vloertegels (veranda)	Geen asbest	-
22.1 Code: 3	Puntmonster	-
27. Vloertegels (berging)	Geen asbest	-
27.1 Code: 4	Puntmonster	-

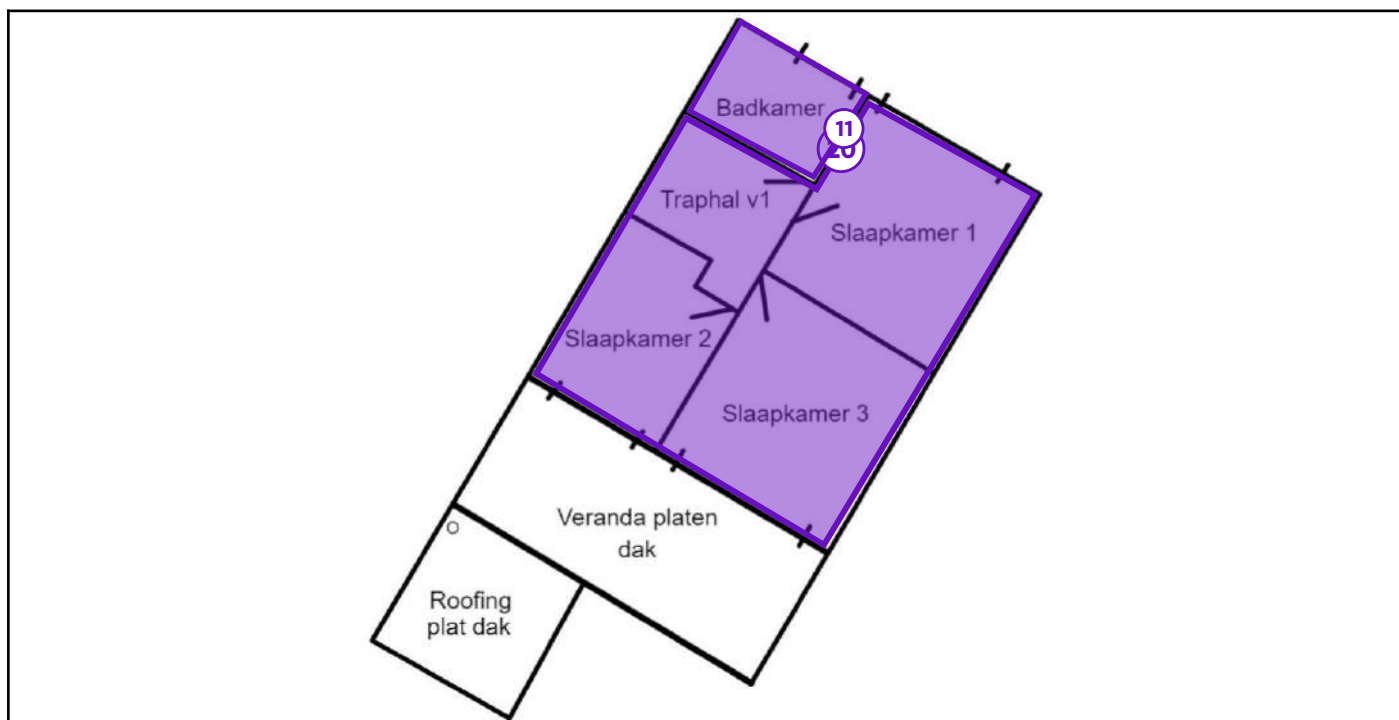
## Plan 1.8: Verdiep 1 - aanduiding vloeren

Beschrijving	Type	Actie
11. Tapis plain vloerkleed (badkamer)	Advies	-
20. Niet verdachte vinyl vloerzeilen (Traphal v1, slaapkamers)	Advies	-

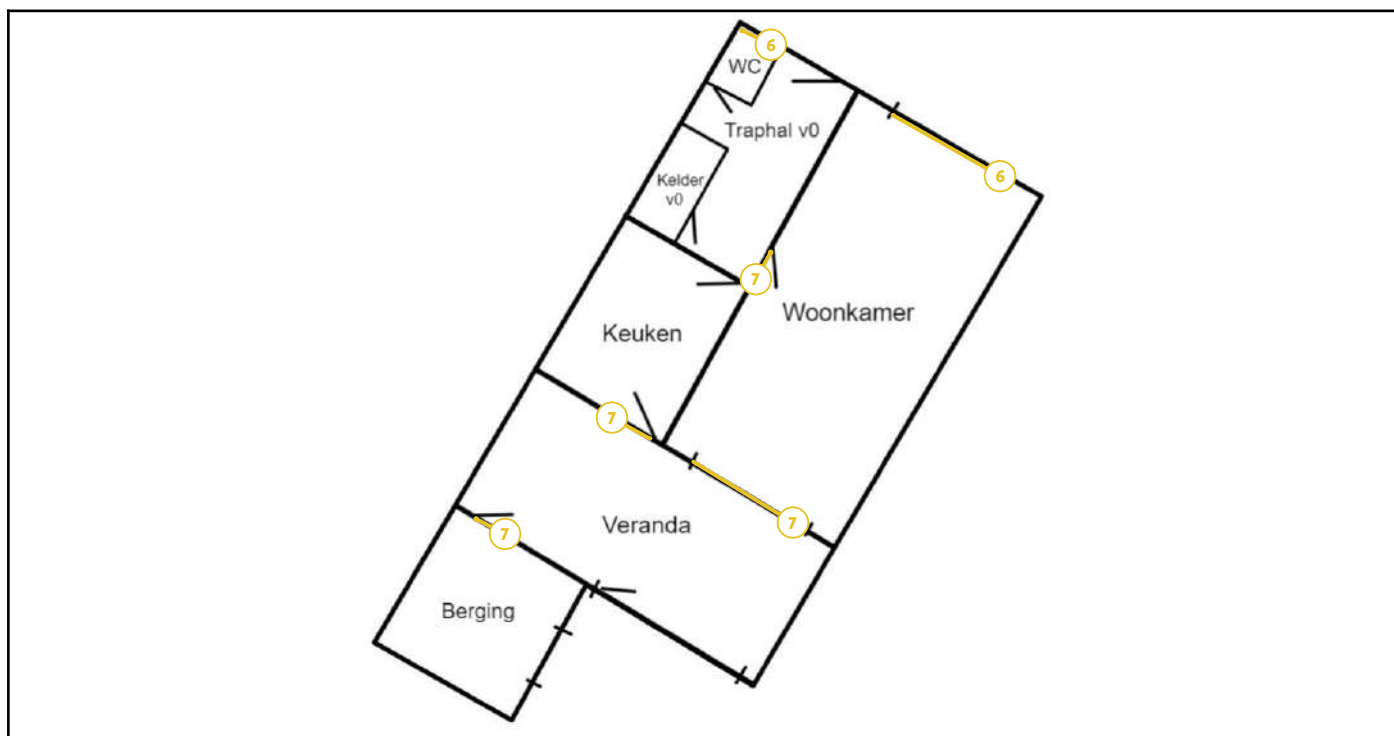
## Plan 1.9: Verdiep 0 - aanduiding massal

Beschrijving	Type	Actie
6. Massal vensterbanken	Asbestmateriaal	Zorgvuldig beheren
7. Massal deurdorpels	Asbestmateriaal	Zorgvuldig beheren

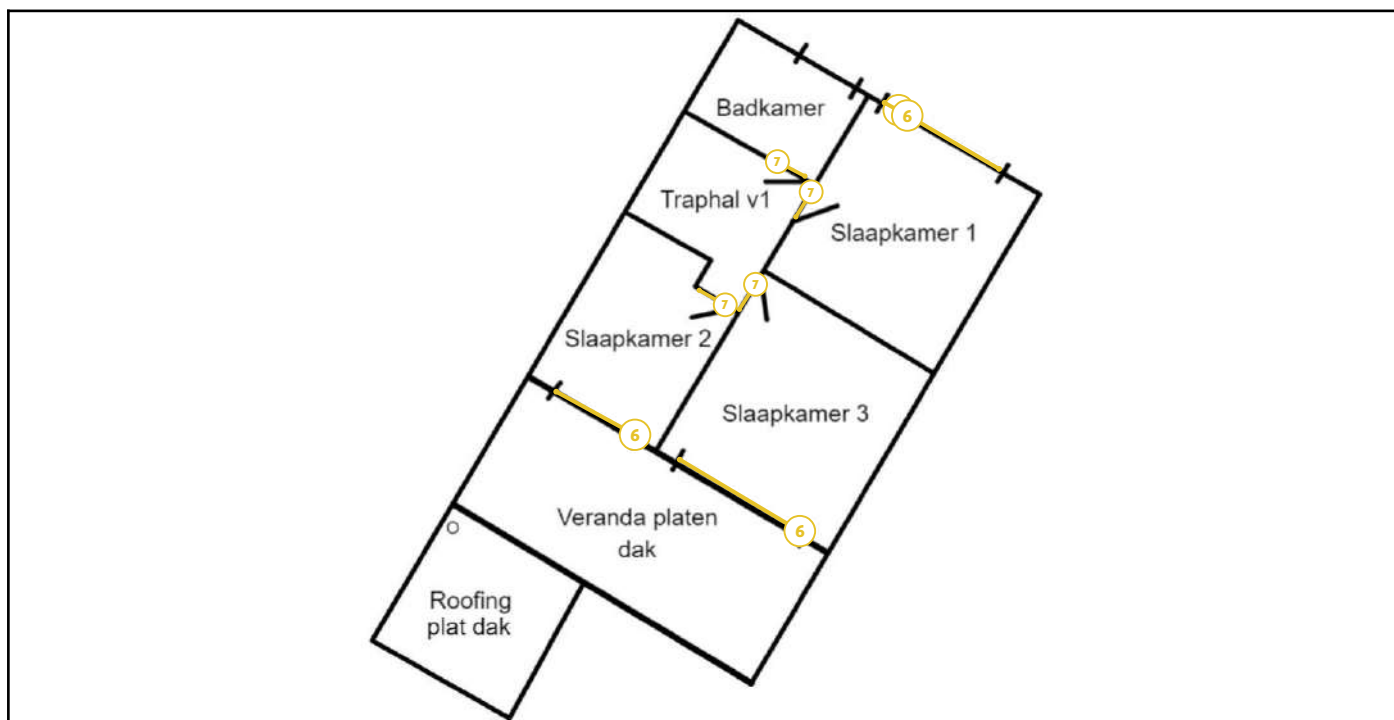
## Plan 1.10: Verdiep 1 - aanduiding massal

Beschrijving	Type	Actie
6. Massal vensterbanken	Asbestmateriaal	Zorgvuldig beheren
7. Massal deurdorpels	Asbestmateriaal	Zorgvuldig beheren

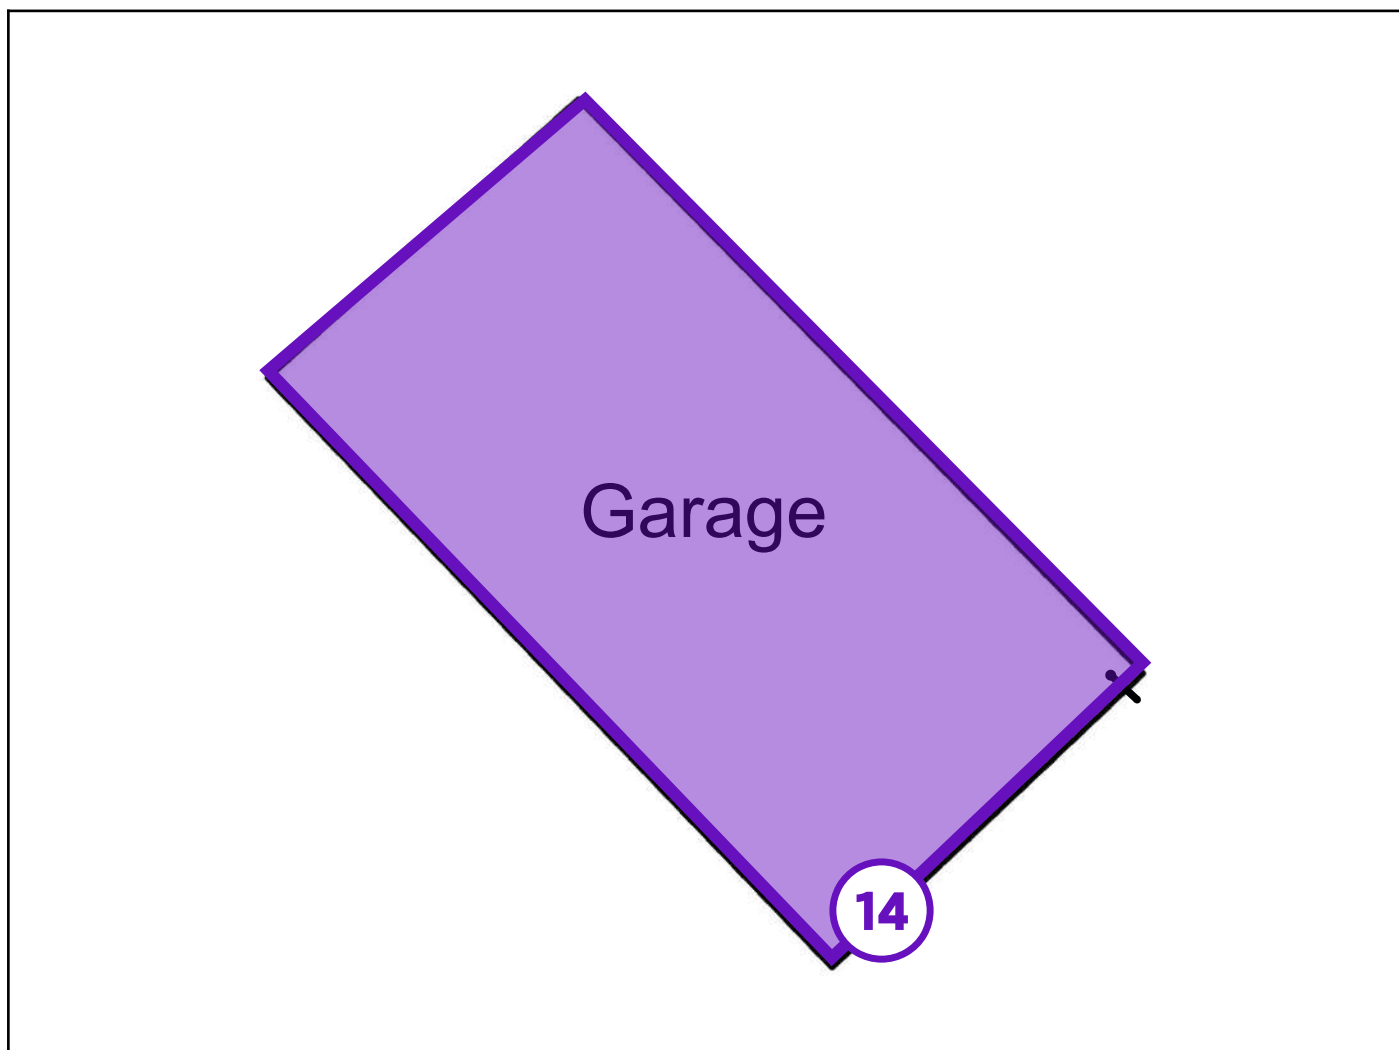
## Plan 2.1: Garage plan

Beschrijving	Type	Actie
14. Garage	Advies	-

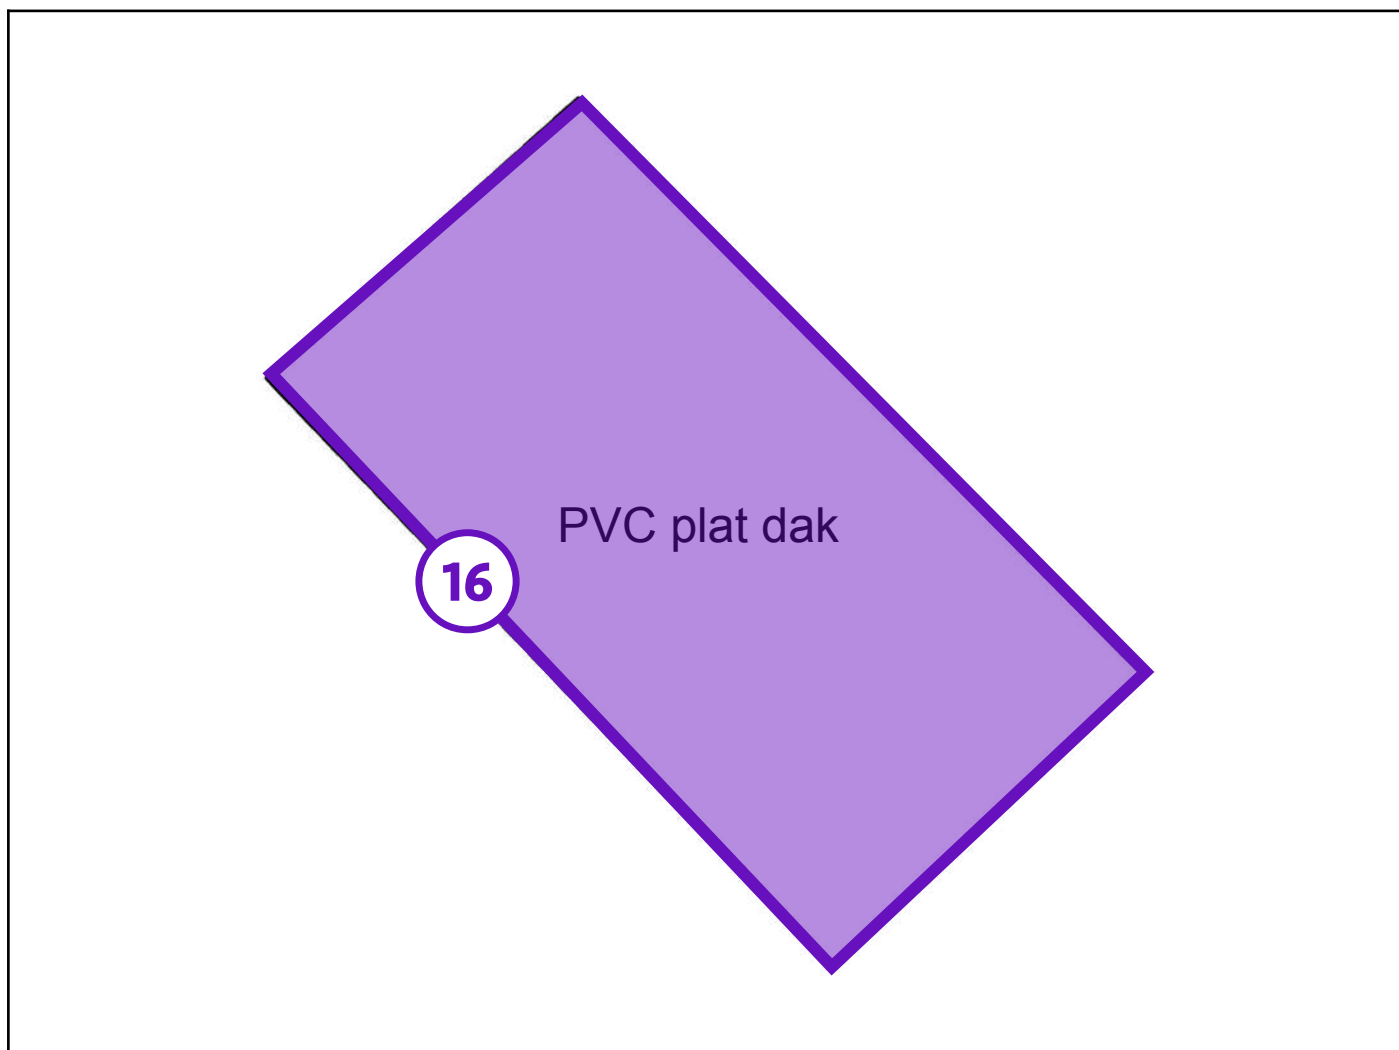
## Plan 2.2: Garage plan

Beschrijving	Type	Actie
16. PVC plat dak (garage)	Advies	-

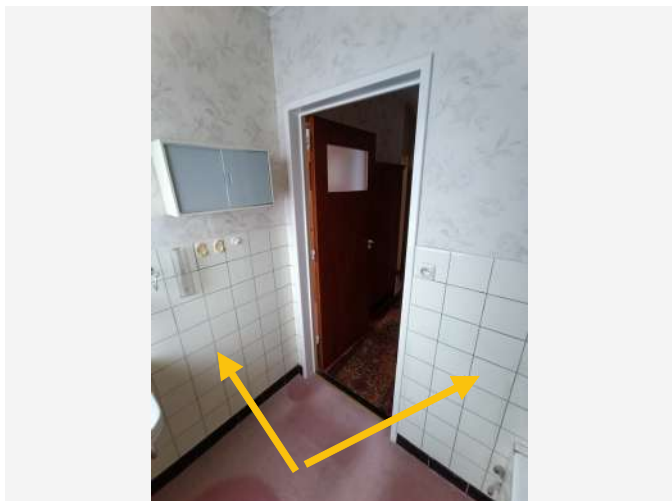
## Fiche 13: Faience tegellijm (keuken, berging, wc badkamer)

Identificatiemethode	Redelijk vermoeden
----------------------	--------------------

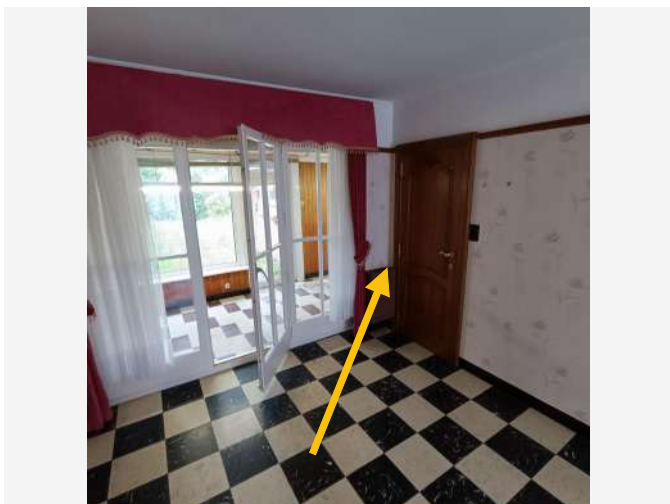
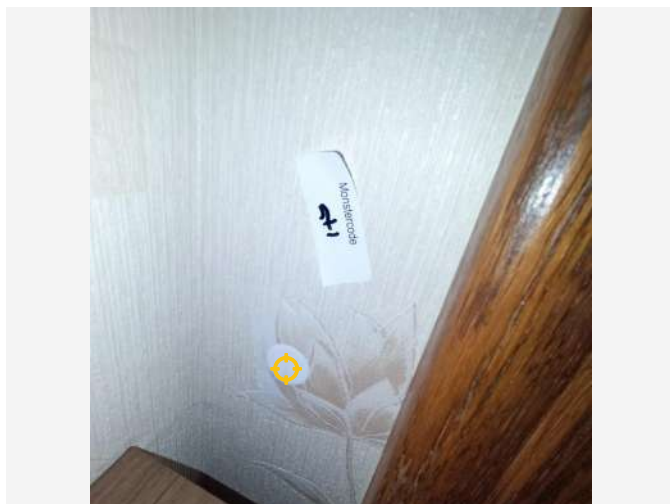
## Fiche 21: Pleisterwerk muren

Geen asbest

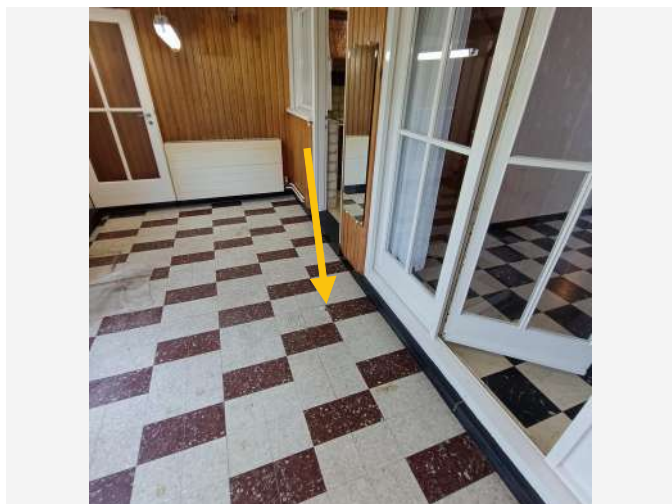
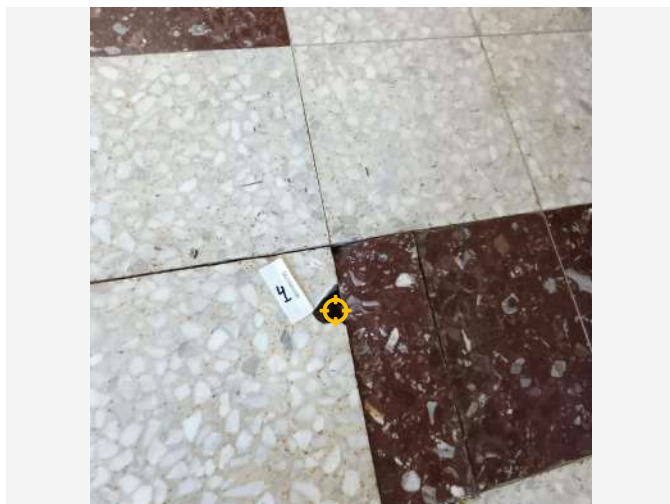
## Fiche 22: Vloertegels (veranda)

Geen asbest

Beschrijving	Vloertegels (veranda)
Omgeving	Binnen
Primaire drager	Vloer
Bindmiddel van materiaal	Cement
Gebondenheid op basis van bindmiddel	Hecht
Hoeveelheid (oppervlakte - dikte - aantal)	• 13,75 m <sup>2</sup> - 2,00 cm - 1 stuk
Totaal volume	0,275 m <sup>3</sup>
Identificatiemethode	Vaststelling met monstername
Destructieve handeling voor identificatie	Nee
Opmerking	Deze oppervlakte is een bereedeneerde schatting. Er worden geen rechten verleend aan deze oppervlaktes.

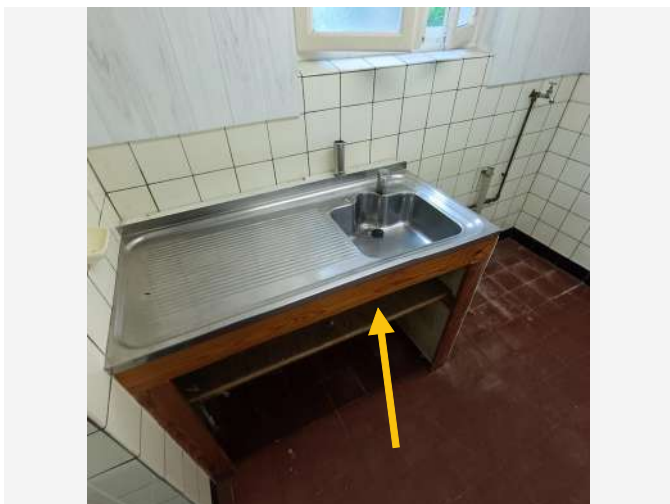
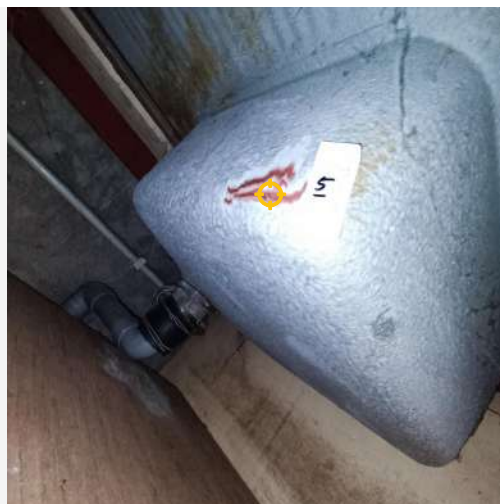
## Fiche 24: Verflaag - spoelbak (berging)

Geen asbest

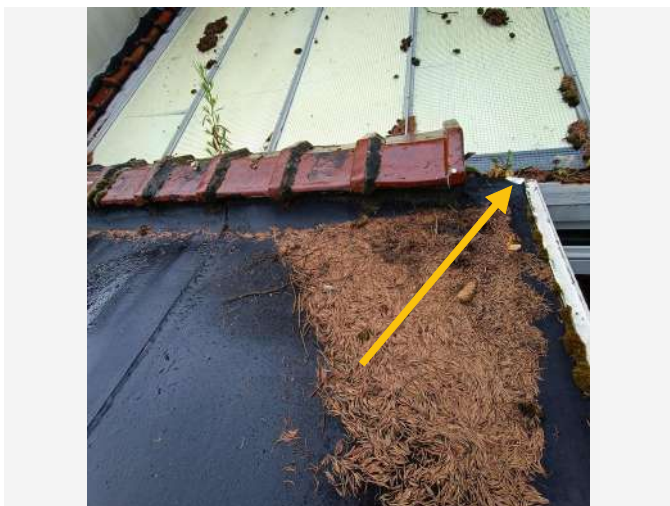
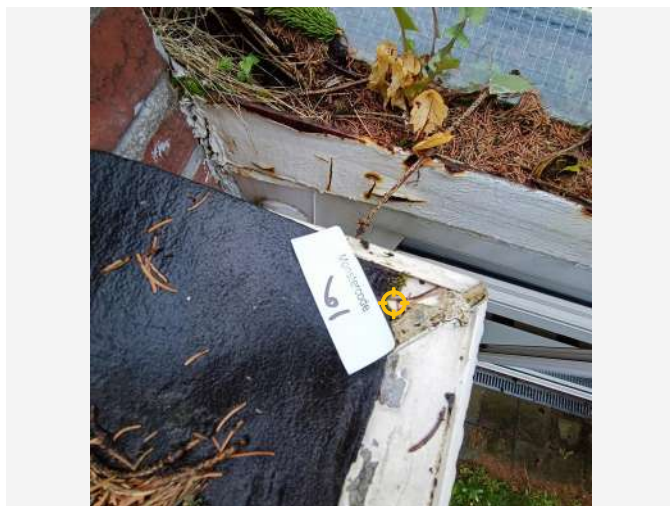
## Fiche 25: Roofing plat dak

Geen asbest

Beschrijving	Roofing plat dak
Omgeving	Buiten
Primaire drager	Plat dak
Bindmiddel van materiaal	Bitumen (roofing, teer, asfalt)
Gebondenheid op basis van bindmiddel	Hecht
Hoeveelheid (oppervlakte - aantal)	• 6,00 m <sup>2</sup> - 1 stuk
Totale oppervlakte	6,00 m <sup>2</sup>
Identificatiemethode	Vaststelling met monstername
Destructieve handeling voor identificatie	Nee
Opmerking	Er werd een staal genomen aan een overlappend stuk roofing waardoor de waterdichtheid van de dakbedekking niet in het gedrang komt. Het is niet duidelijk of er asbestverdachte onderlagen aanwezig zijn. Extra controle/staalname aangewezen bij renovatiewerken. De vermelde oppervlaktes, diktes en volumes betreffen een bereedeneerde schatting. Er worden geen rechten verleend aan deze oppervlaktes/diktes/volumes.

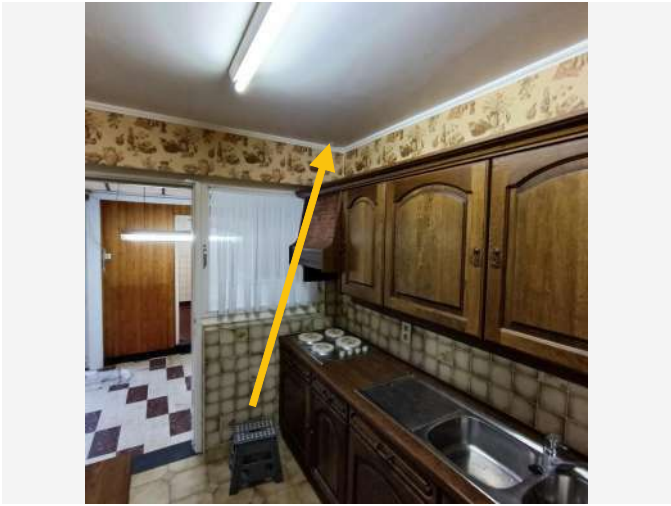
Overzichtsfoto

# Fiche 28: Pleisterwerk plafonds

Geen asbest
