# Asbestinventarisatetest

Raes Van Gaverstraat 40, 9890 Gavere

Attestnummer : 20240430-000154.000

Uitgegeven op : 30.04.2024

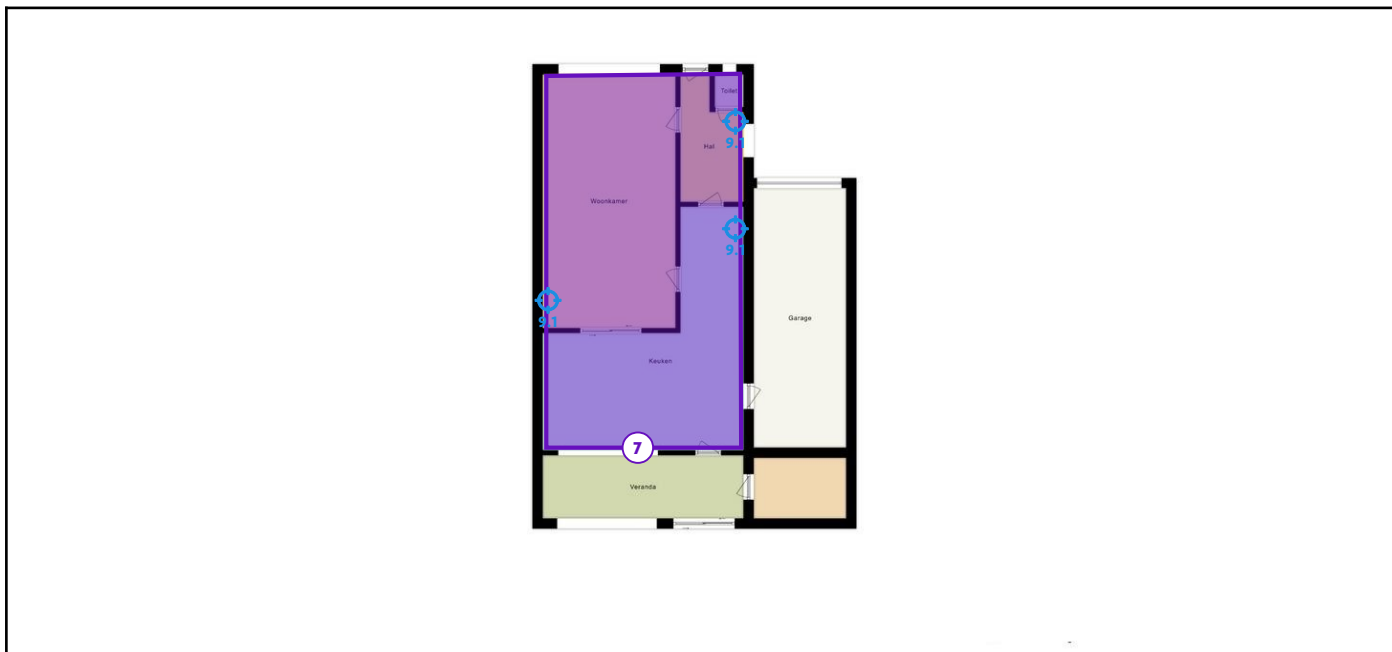
## Plan 1.2: GLV plafonds

Beschrijving	Type	Actie
7. Plafonds	Advies	-
9. Pleisterwerk muren	Geen asbest	-
9.1 Code: MM01	Mengmonster	-

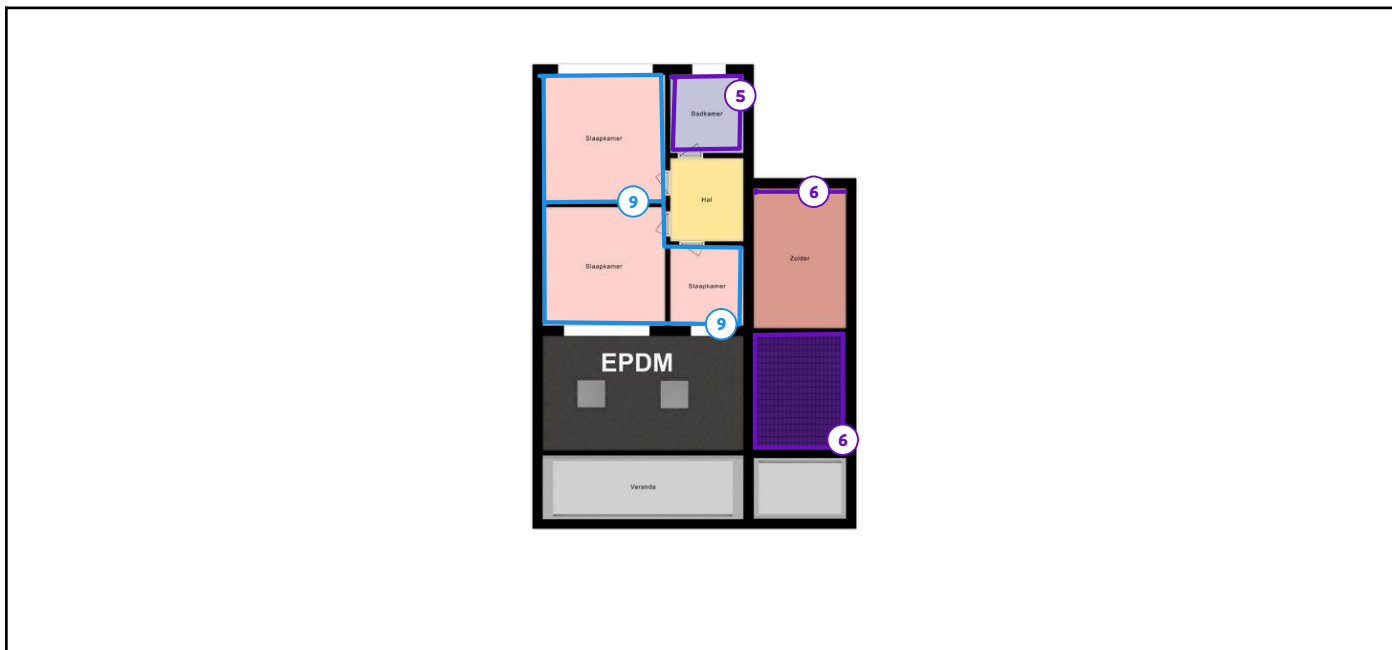
## Plan 1.3: +1 muren

Beschrijving	Type	Actie
5. Faience tegelwerk	Advies	-
6. Onderdak garage	Advies	-
9. Pleisterwerk muren	Geen asbest	-

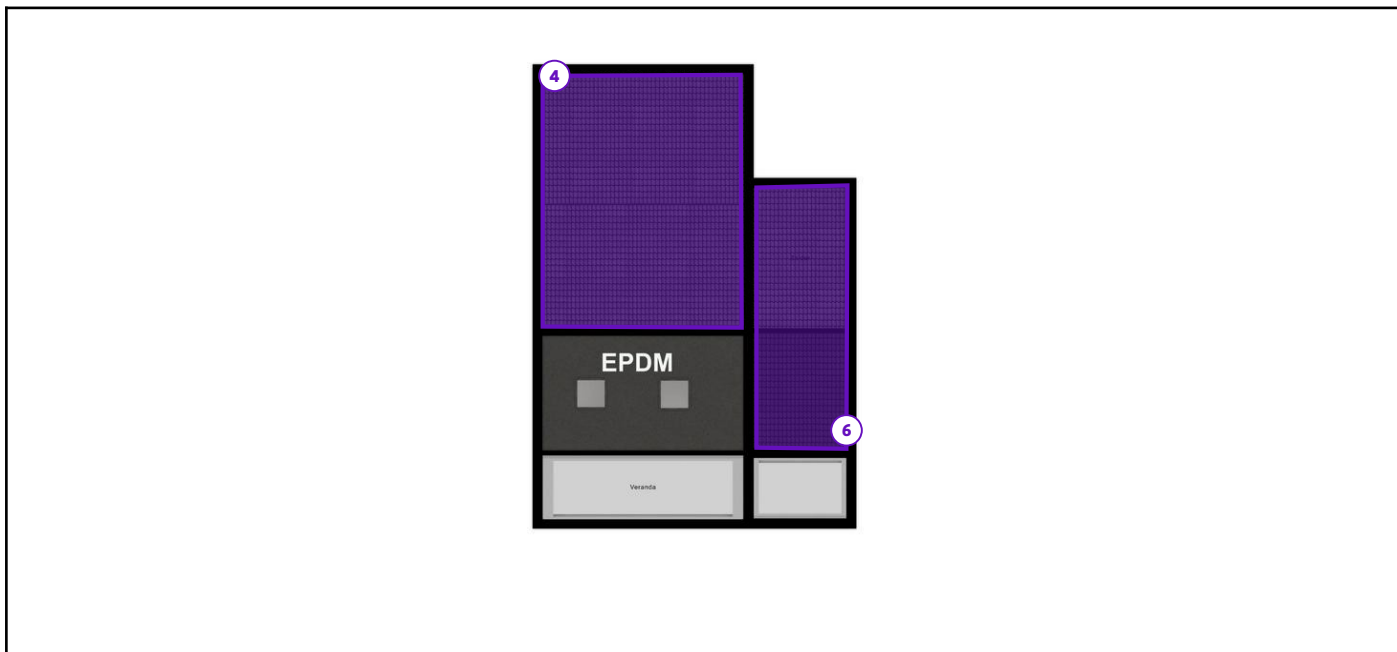
## Plan 1.6: Daken

Beschrijving	Type	Actie
4. Onderdak woning	Beperking	-
6. Onderdak garage	Advies	-
