Asbestinventarisatetest

Leliepark 23, 9870 Zulte

Attestnummer : 20240724-000045.000

Uitgegeven op : 24.07.2024

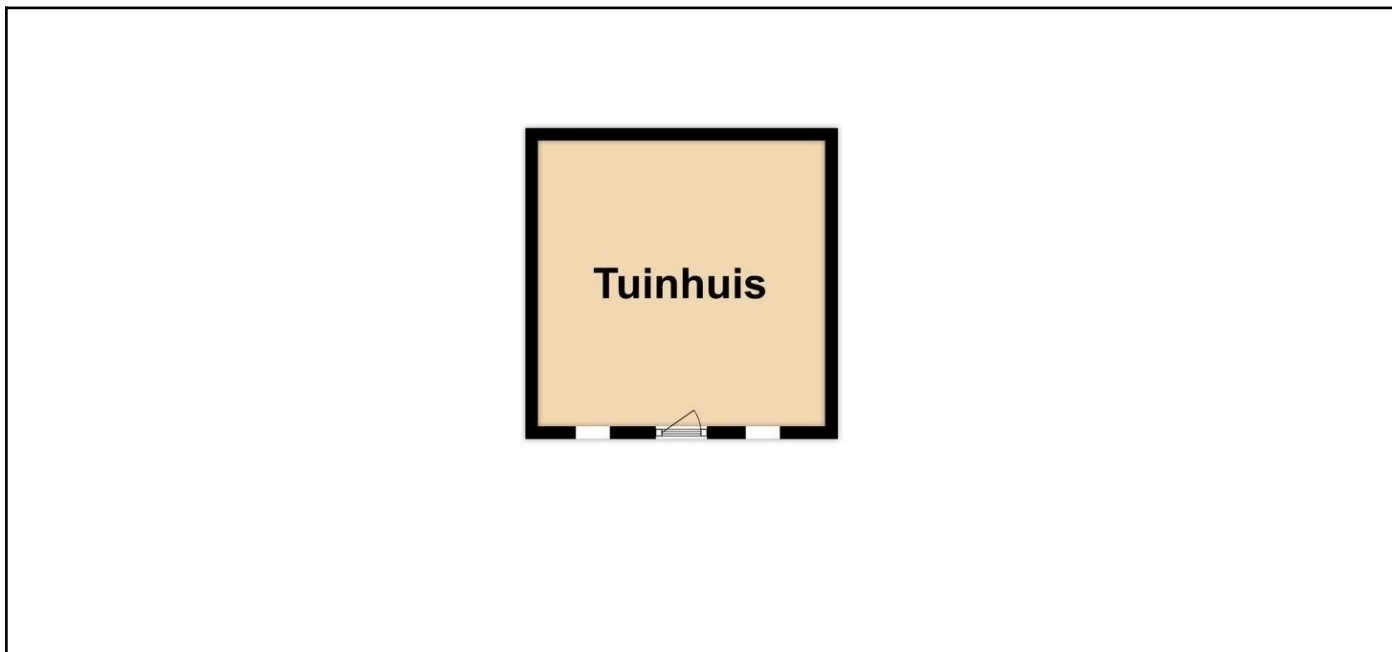
Plan 2.1: Tuinhuis

Beschrijving	Type	Actie
3. Golfplaat tuinhuis	Asbestmateriaal	Verwijderen
3.1 Code: PM03	Puntmonster	-

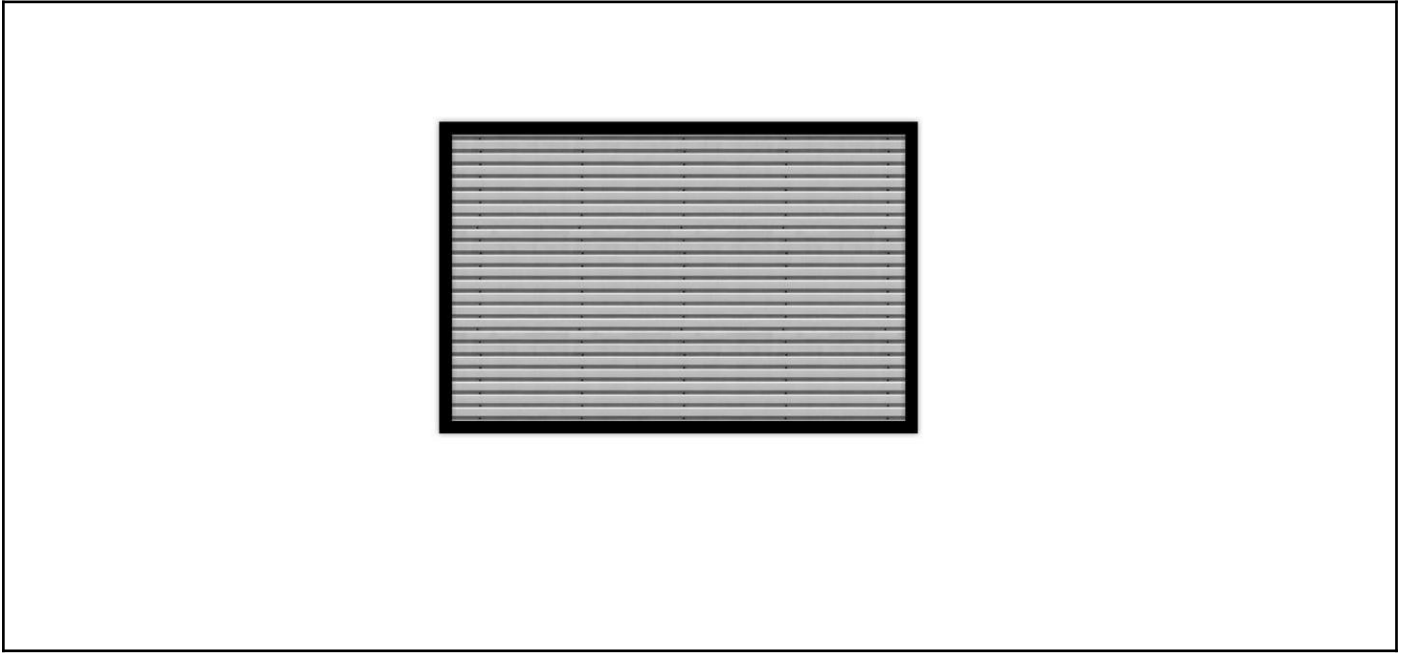
Plan 3.2: Afdak dak

Beschrijving	Type	Actie
2. Menuiserie wand afdak	Asbestmateriaal	Verwijderen

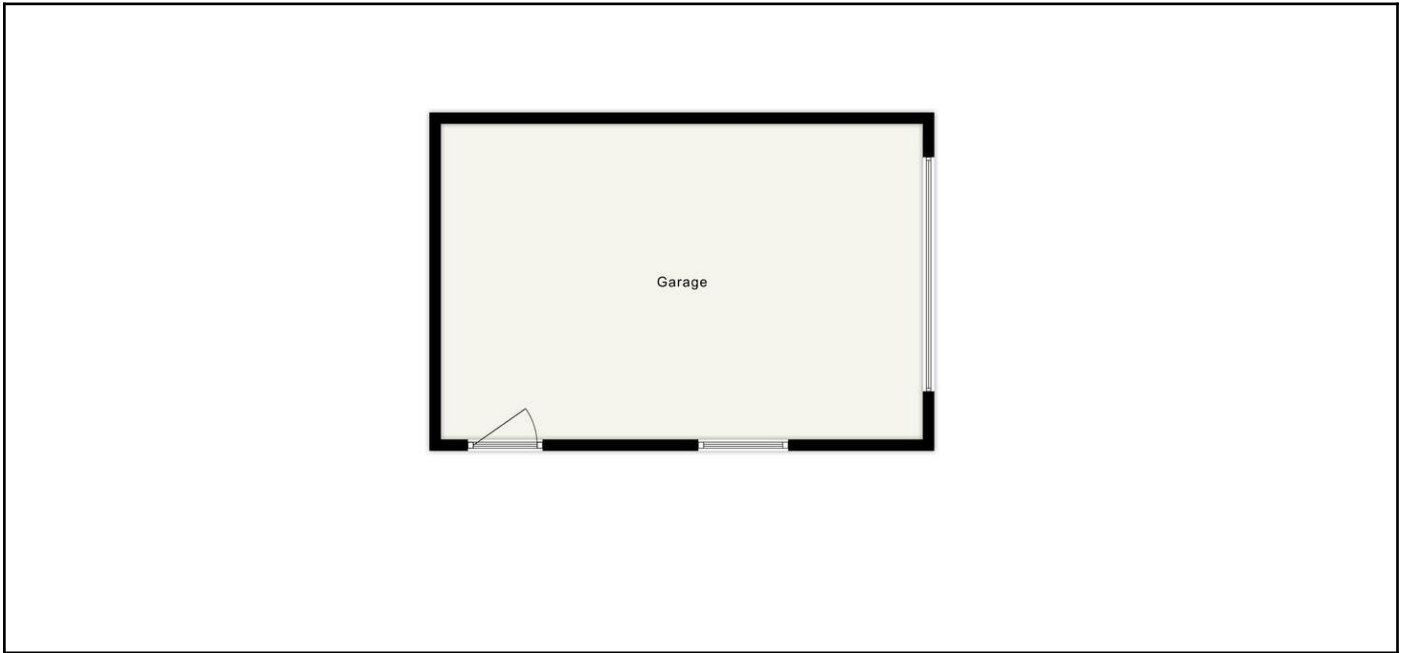
Plan 4.1: Garage grondplan

- 0 Asbestmaterialen
- 0 Beperkingen
- 0 Uitsluitingen
- 0 Roerende goederen
- 0 Puin, steenslag, (water)bodem
- 0 Adviezen
- 1 Geen asbest**
