Asbestinventarisatetest

Dammekensstraat 92, 9600 Ronse

Attestnummer : 20230118-000011.000

Uitgegeven op : 18.01.2023

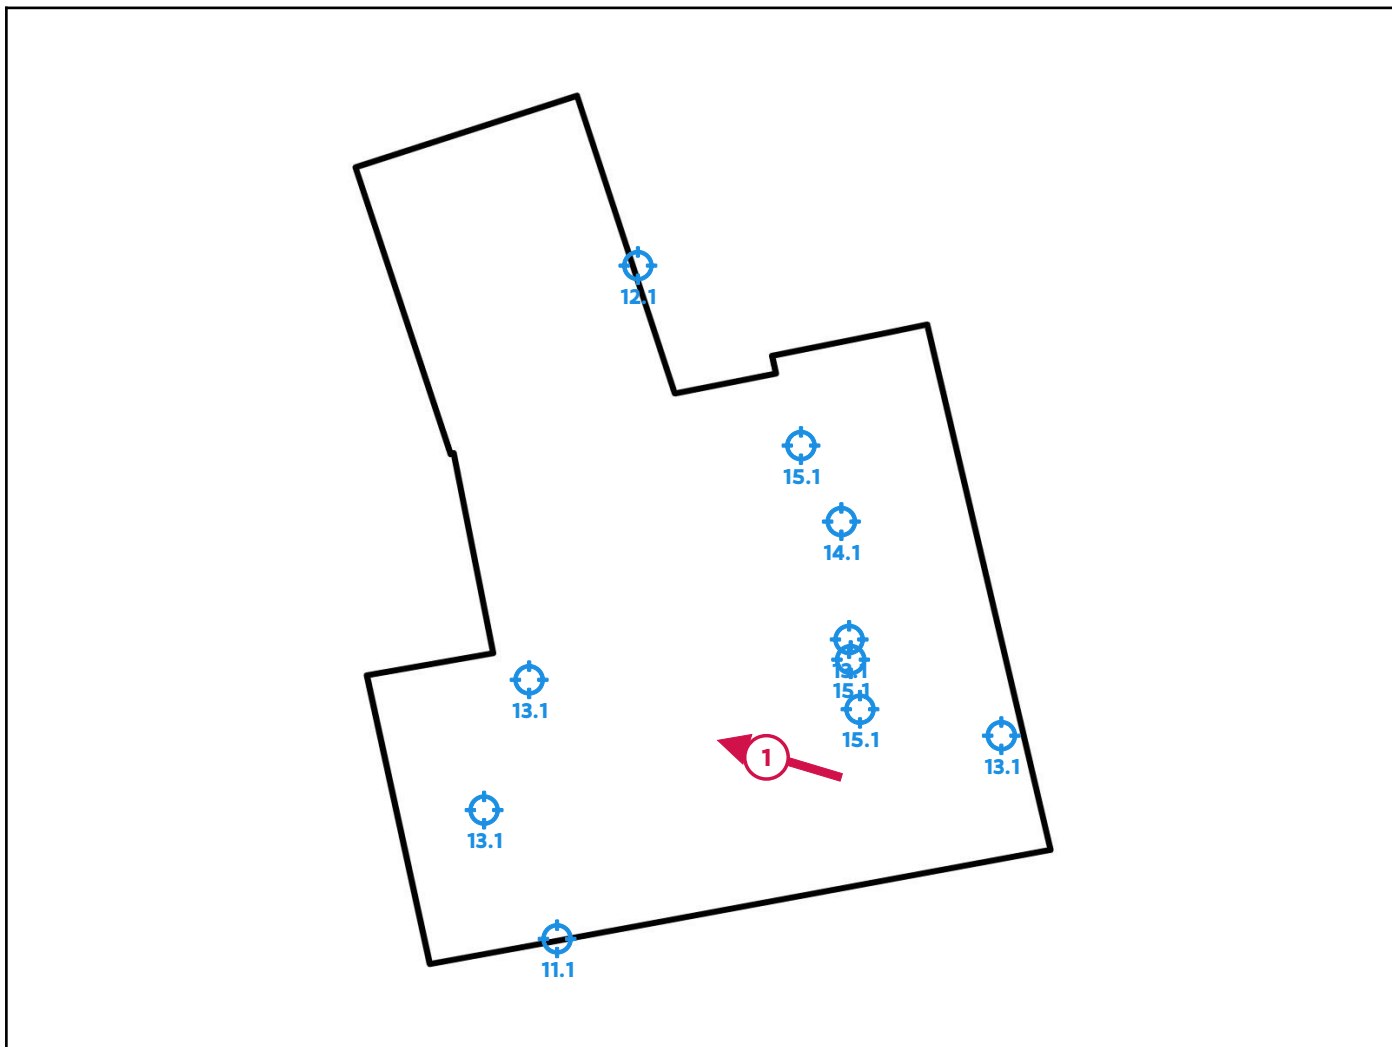
Plan 1.1: Gelijkvloers

Beschrijving	Type	Actie
1. Koord in kachel	Asbestmateriaal	Dringend verwijderen
11. Mastiek schrijnwerk/glas	Geen asbest	-
11.1 Code: 7487397	Puntmonster	-
12. Mastiek Schrijnwerk/glas bijgebouw	Geen asbest	-
12.1 Code: 7487398	Puntmonster	-
13. Pleisterwerk plafond	Geen asbest	-
13.1 Code: 7487400	Mengmonster	-

14. Vinyl en lijm keuken en verdieping +1	Geen asbest	-
14.1 Code: 7487401	Puntmonster	-
15. Pleisterwerk wanden	Geen asbest	-
15.1 Code: 7487399	Mengmonster	-

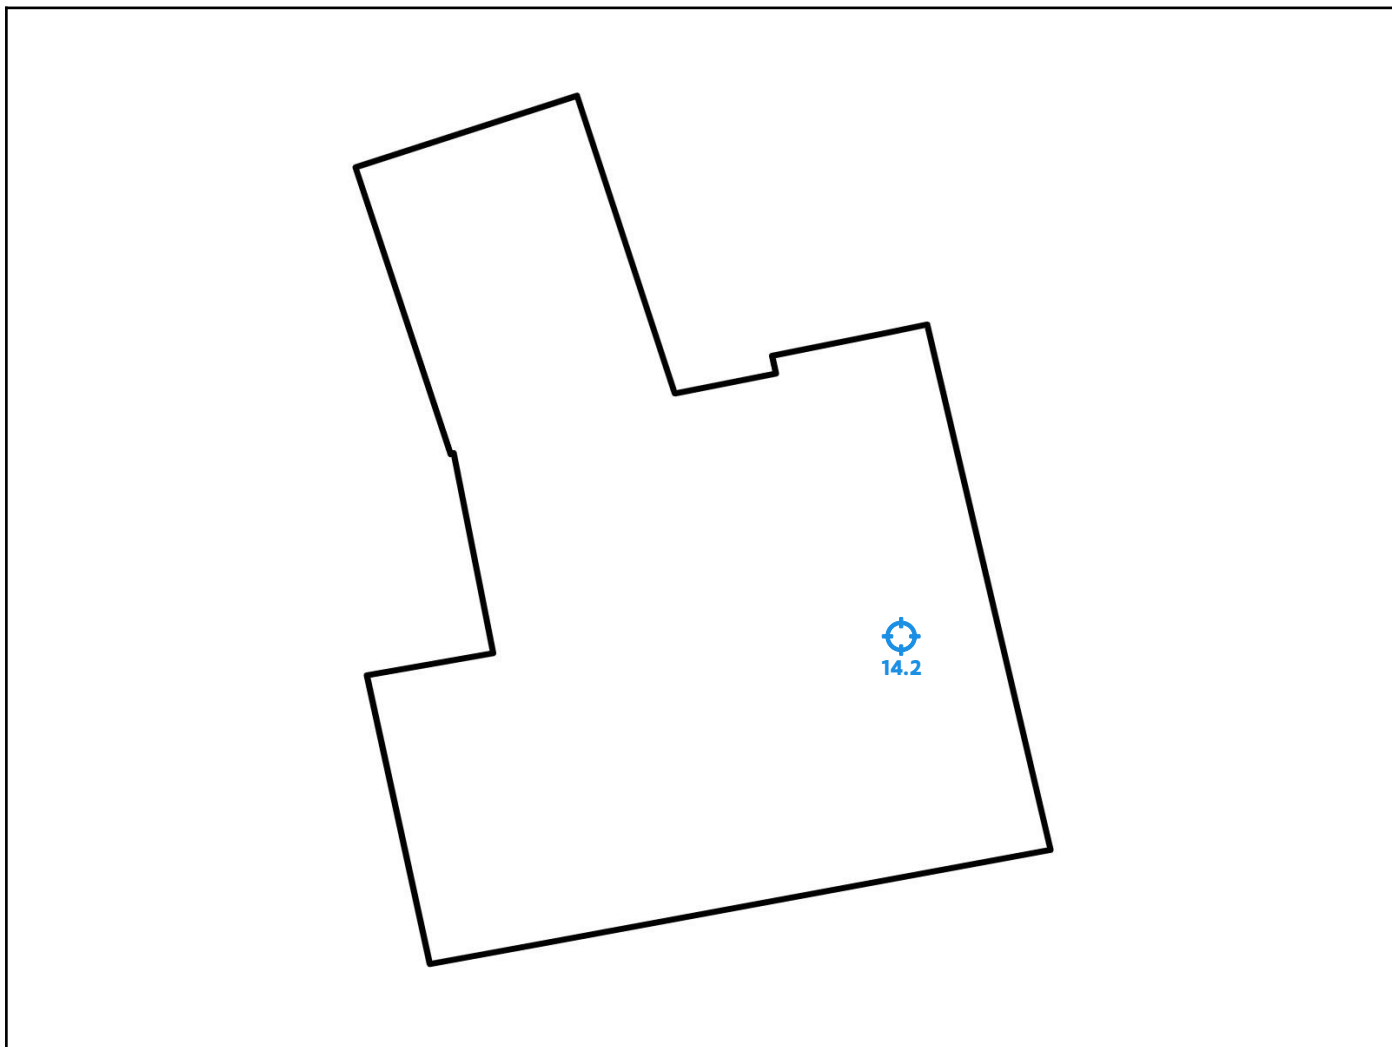
Plan 1.2: Verdieping +1

Beschrijving	Type	Actie
14. Vinyl en lijm keuken en verdieping +1	Geen asbest	-
14.2 Code: 7487402	Puntmonster	-

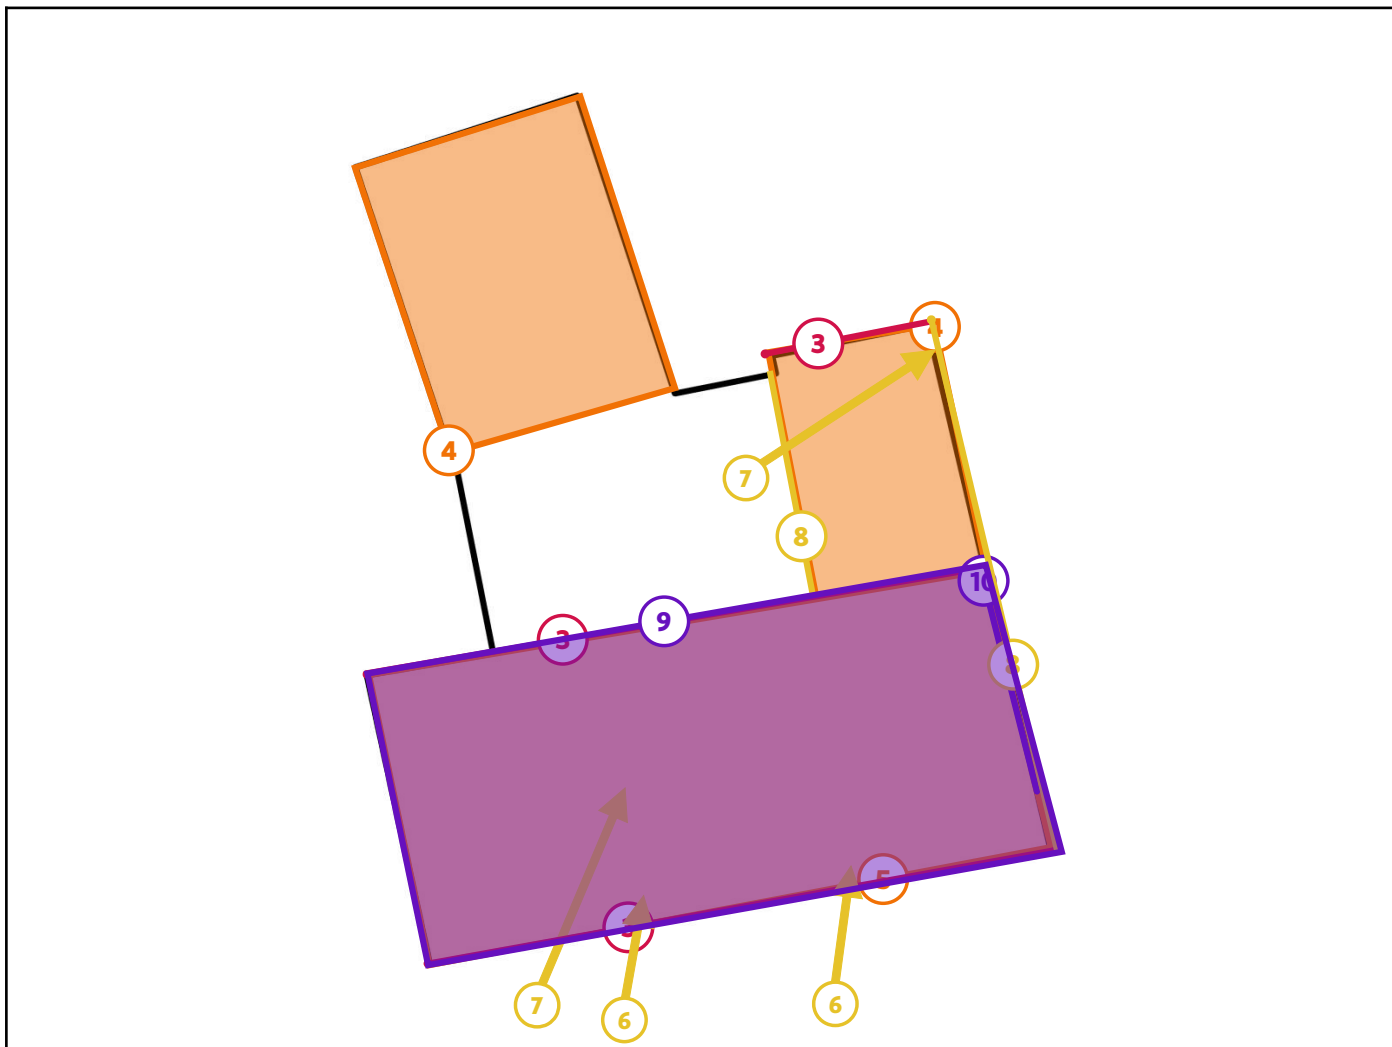
Plan 1.3: Dakenplan

Beschrijving	Type	Actie
3. Slib	Asbestmateriaal	Dringend verwijderen
4. Golfplaten	Asbestmateriaal	Verwijderen
5. leien	Asbestmateriaal	Verwijderen
6. roofing	Asbestmateriaal	Zorgvuldig beheren
7. Doorvoerbuis	Asbestmateriaal	Zorgvuldig beheren
8. Mastiek solins en gevel	Asbestmateriaal	Zorgvuldig beheren
9. Zolder niet bereikbaar	Beperking	-

10. Leien gevel van gebuur	Advies	-
----------------------------	--------	---

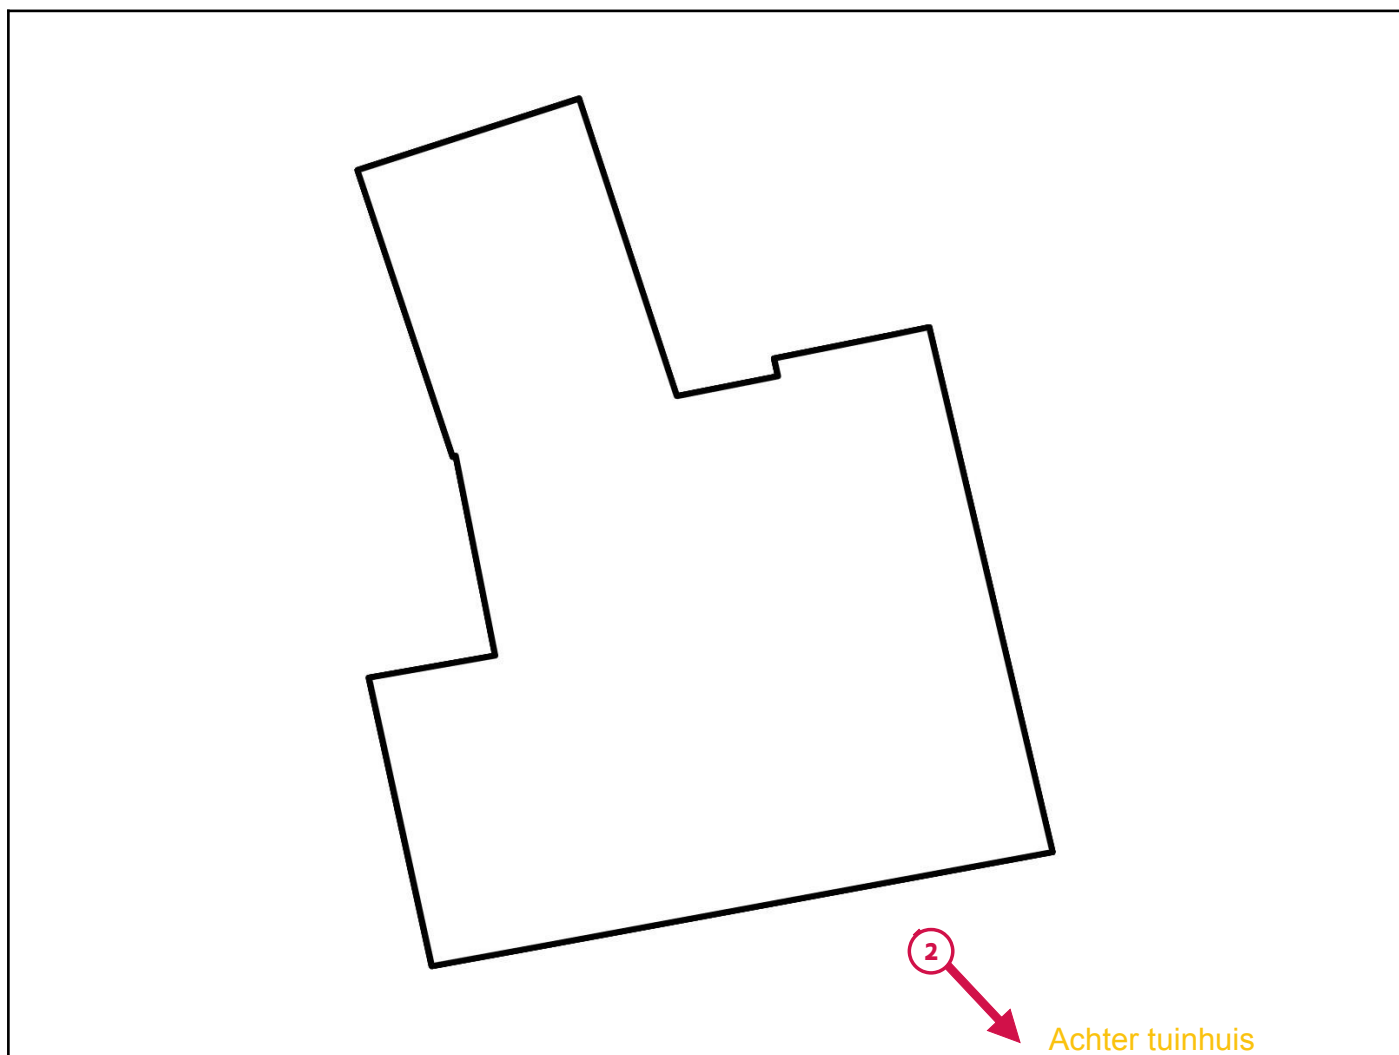
Plan 1.4: Hoofdgebouw plan

Beschrijving	Type	Actie
2. Rookkap en menuiserie	Asbestmateriaal	Dringend verwijderen
