Asbestinventarisatetest

Hoogstraat 27, 9600 Ronse

Attestnummer : 20250114-000336.000

Uitgegeven op : 14.01.2025

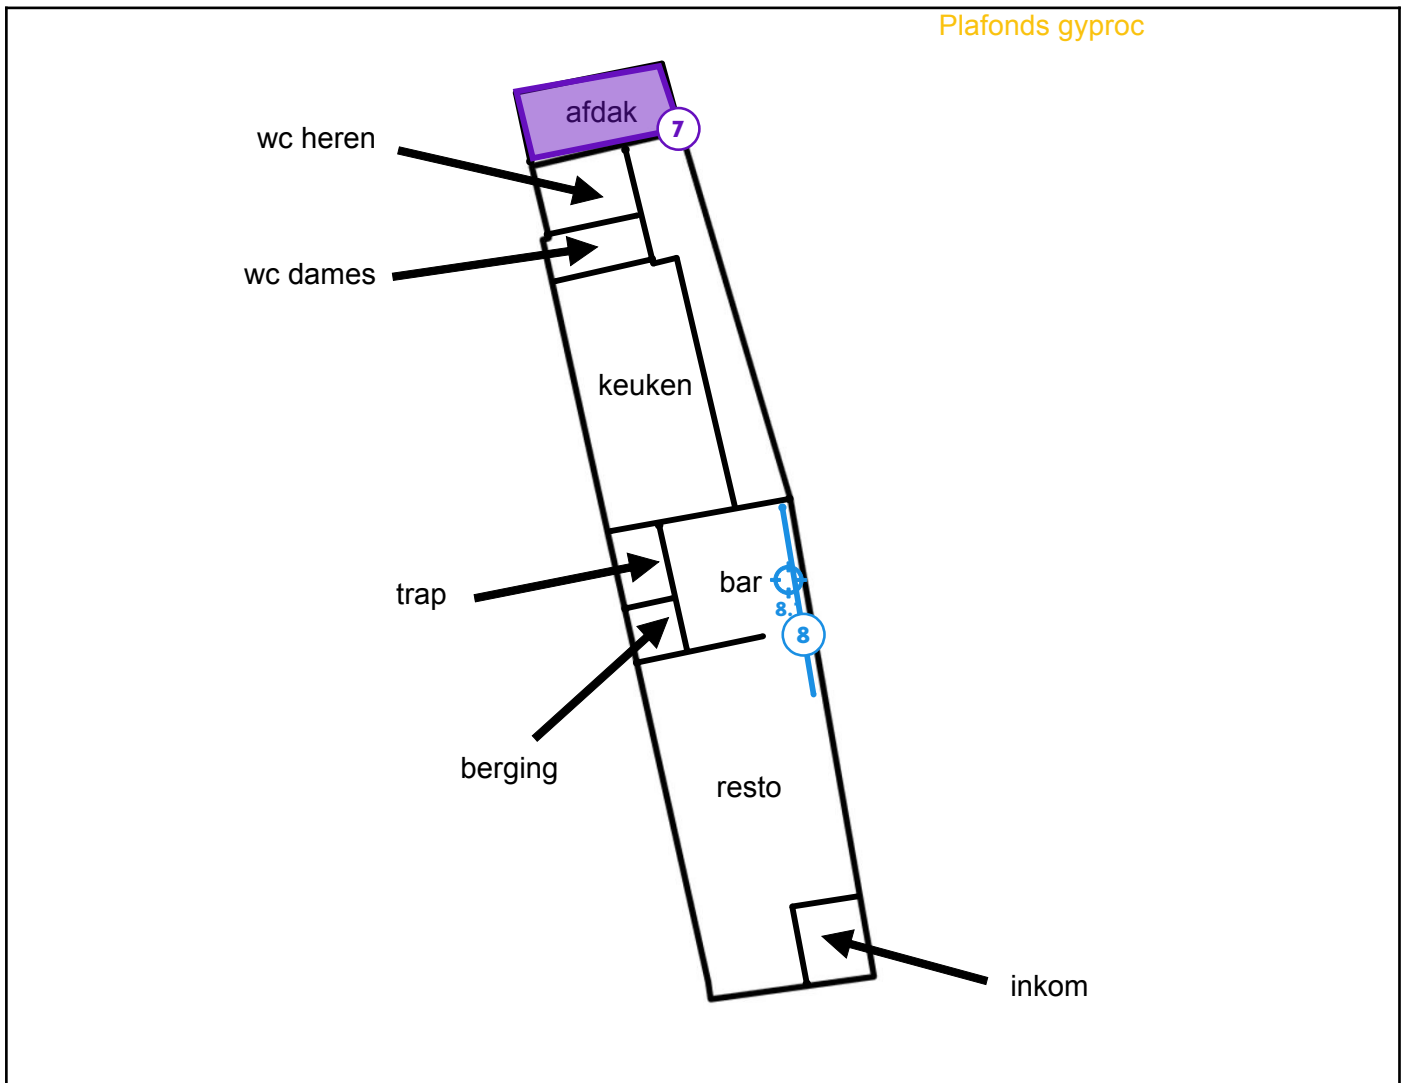
Plan 1.2: Gelijkvloers

Beschrijving	Type	Actie
5. Plafonds - gyproc	Advies	-
7. Golfplaten	Advies	-
8. Pleister - wanden	Geen asbest	-
8.1 Code: MM1	Mengmonster	-

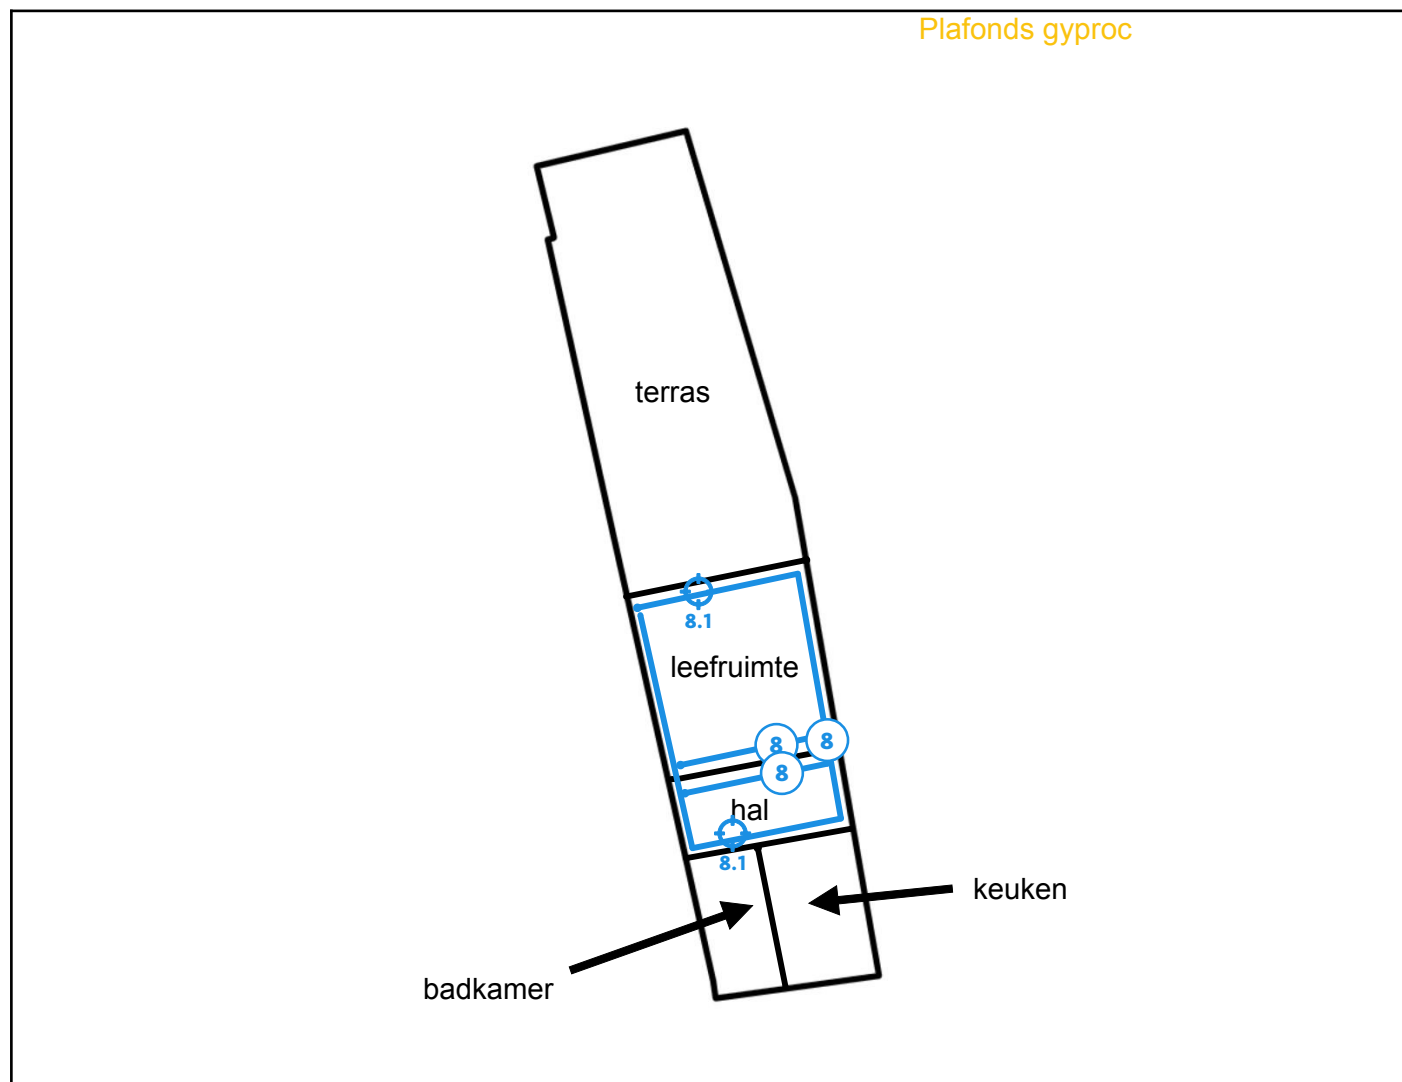
Plan 1.3: 1ste verdieping

Beschrijving	Type	Actie
5. Plafonds - gyproc	Advies	-
8. Pleister - wanden	Geen asbest	-
8.1 Code: MM1	Mengmonster	-

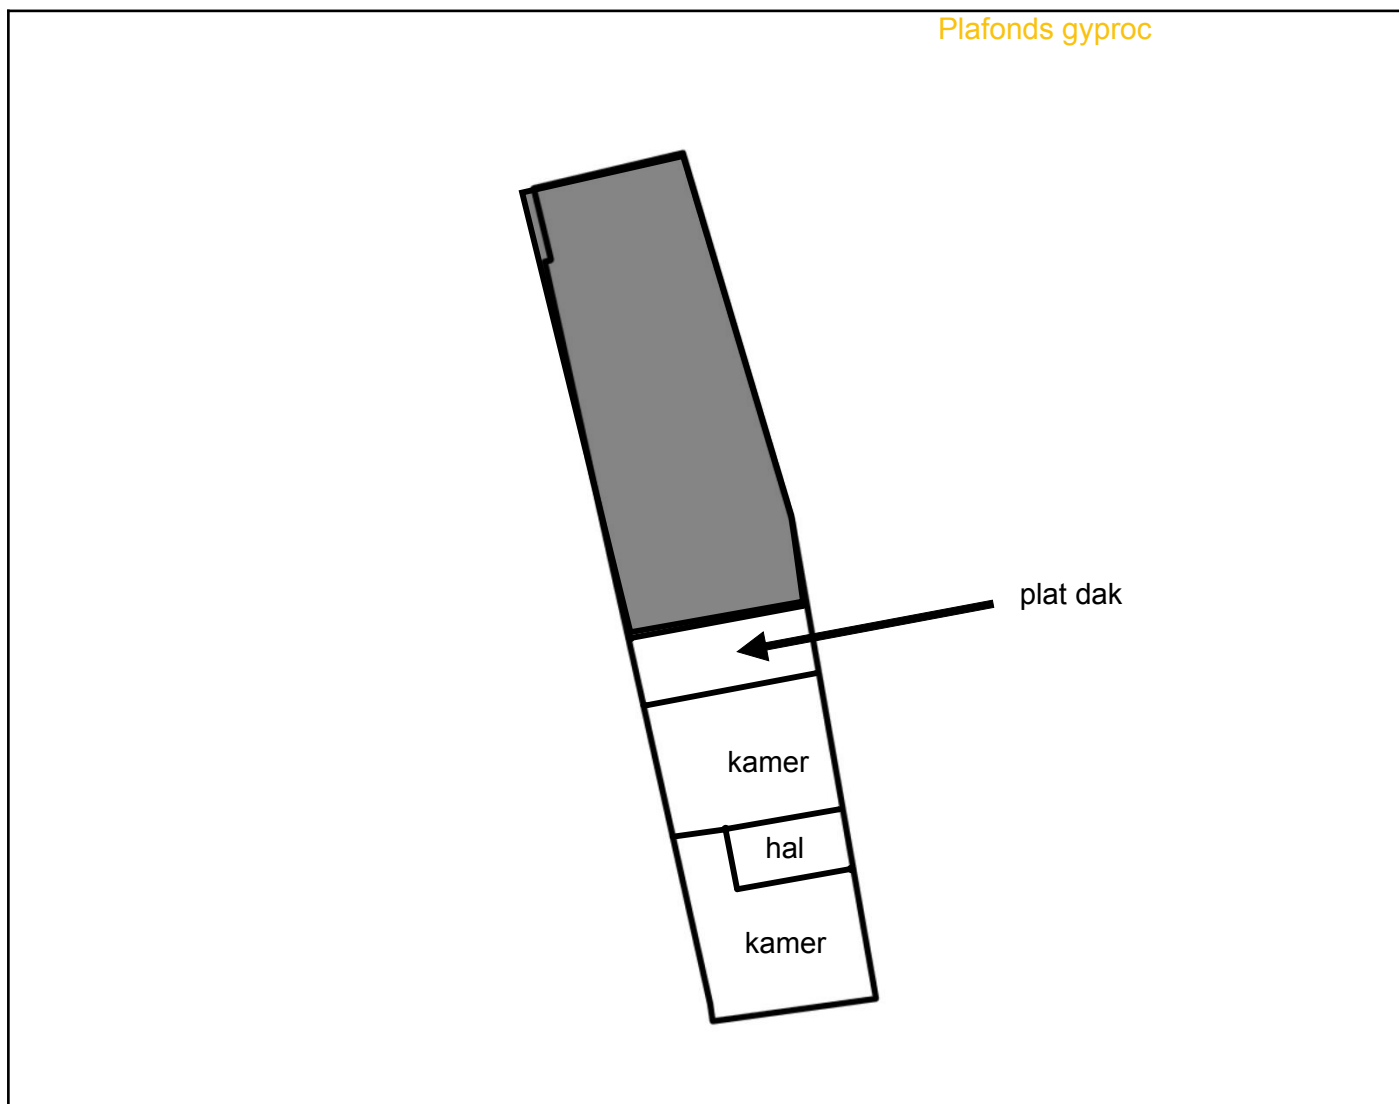
Plan 1.4: 2de verdieping

Beschrijving	Type	Actie
5. Plafonds - gyproc	Advies	-

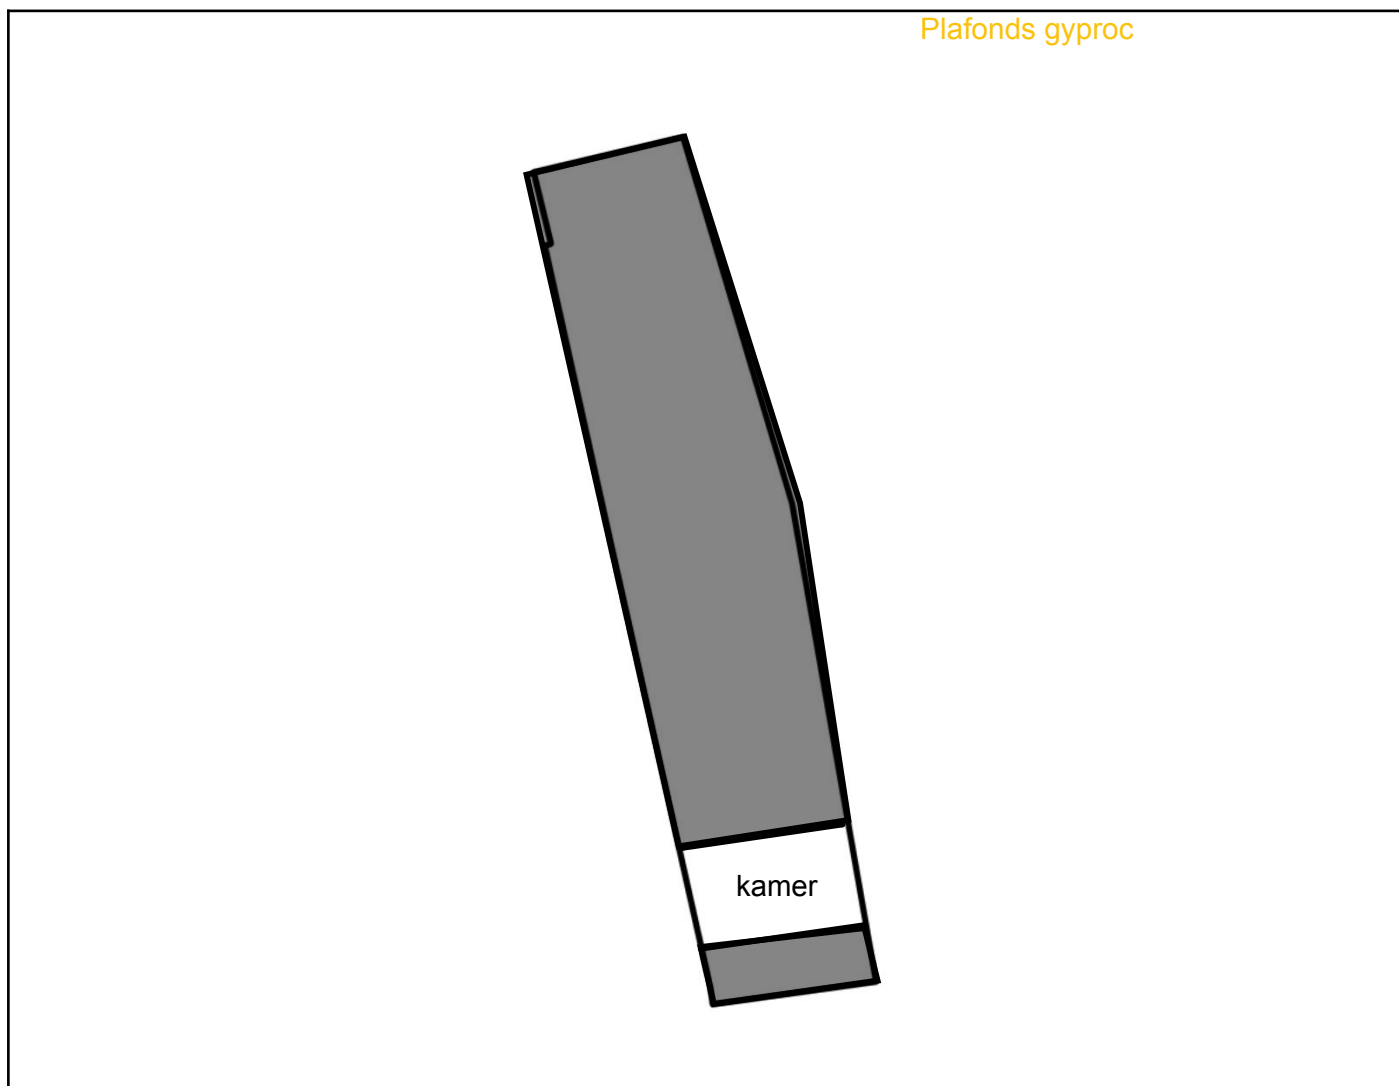
Plan 1.5: Zolderverdieping

Beschrijving	Type	Actie
5. Plafonds - gyproc	Advies	-
