Asbestinventarisatetest

Ooststraat 27, 9600 Ronse

Attestnummer : 20260409-000332.000

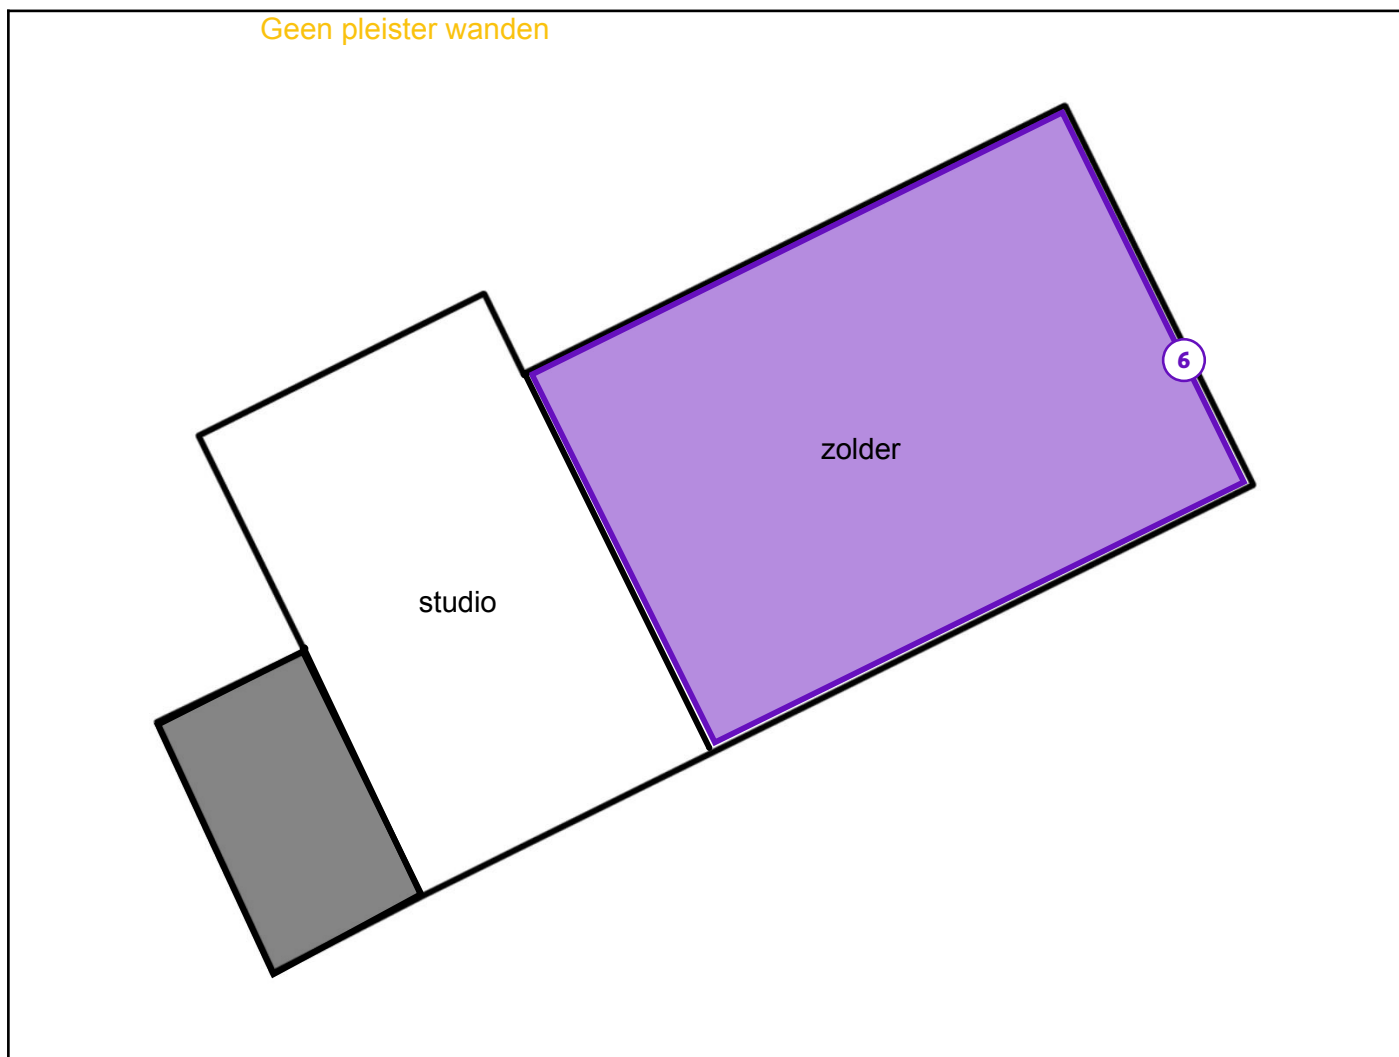
Plan 1.2: Verdieping

Beschrijving	Type	Actie
6. Vloerzeil - zolder	Advies	-
9. Pleister - wanden	Geen asbest	-

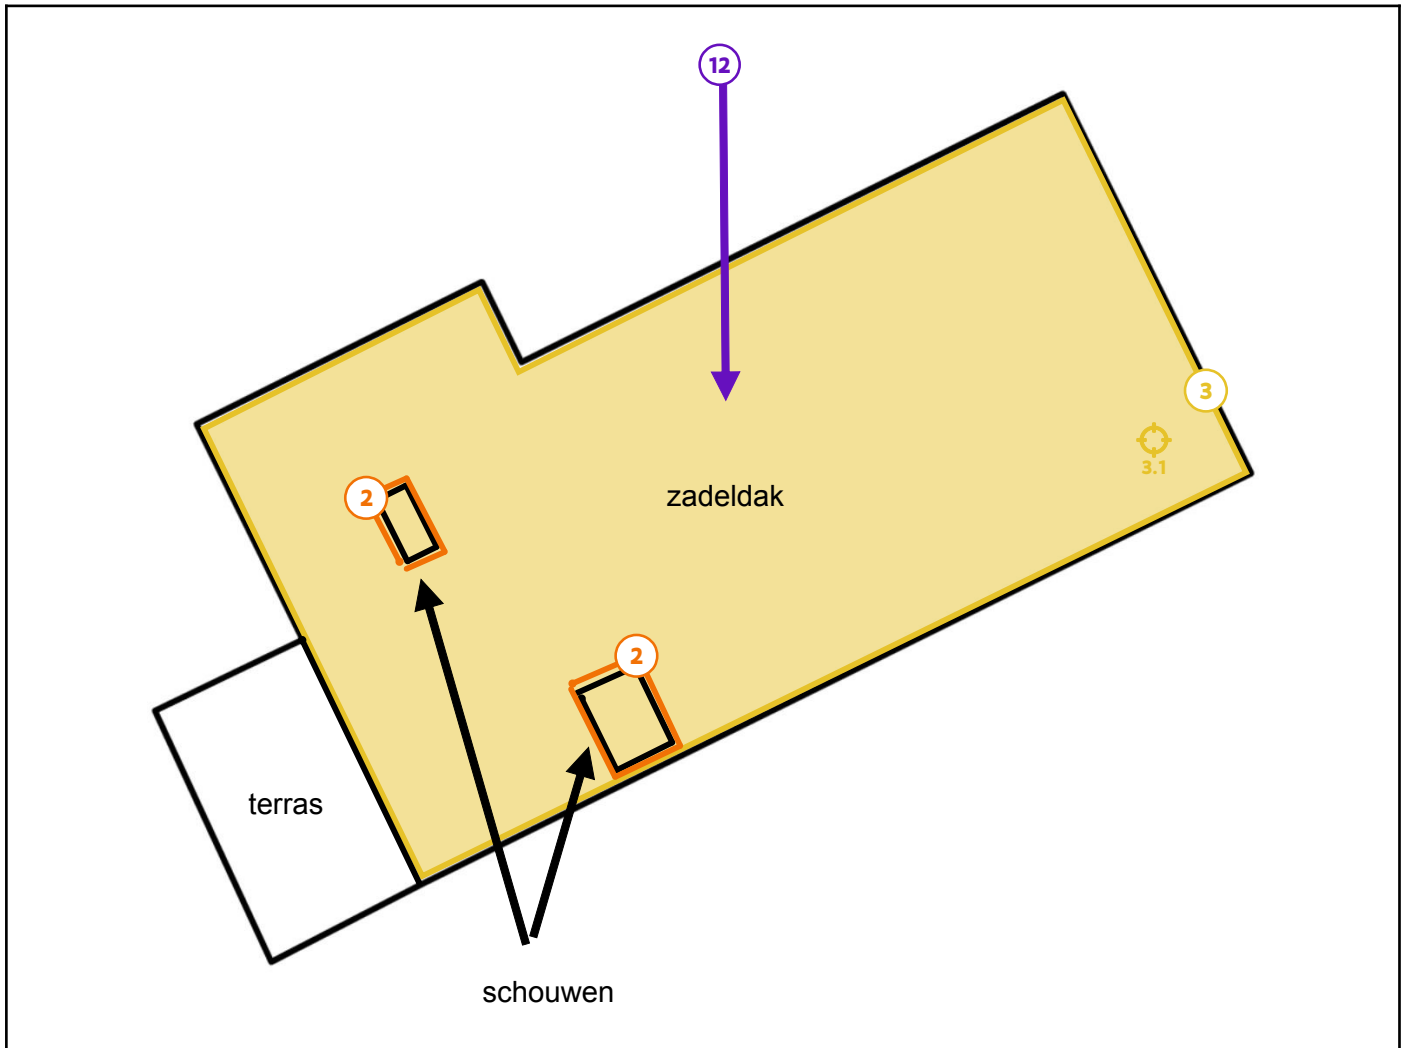
Plan 1.3: Dak

Beschrijving	Type	Actie
2. Leien - schoorstenen	Asbestmateriaal	Verwijderen
3. Onderdak	Asbestmateriaal	Zorgvuldig beheren
3.1 Code: MM2	Puntmonster	-
12. Dakbedekking - zadeldak woning	Overige ruimte of materiaal	-

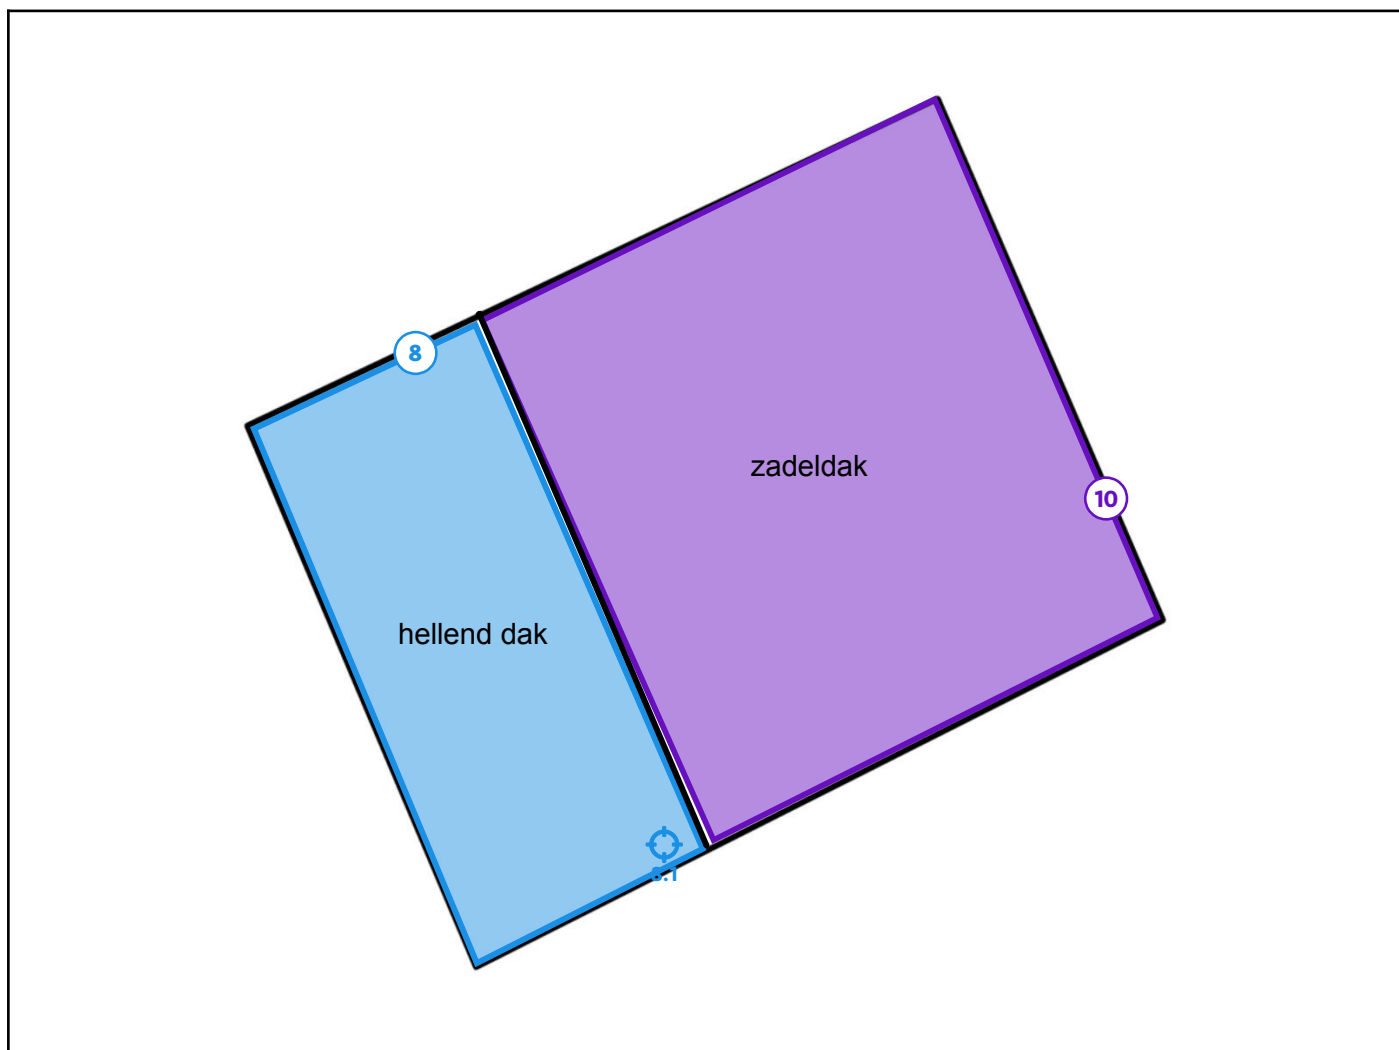
Plan 2.2: Tuinhuis dak

Beschrijving	Type	Actie
8. Shingles - tuinhuis	Geen asbest	-
8.1 Code: MM4	Mengmonster	-
10. Tuinhuis - kunststof golfplaten	Overige ruimte of materiaal	-

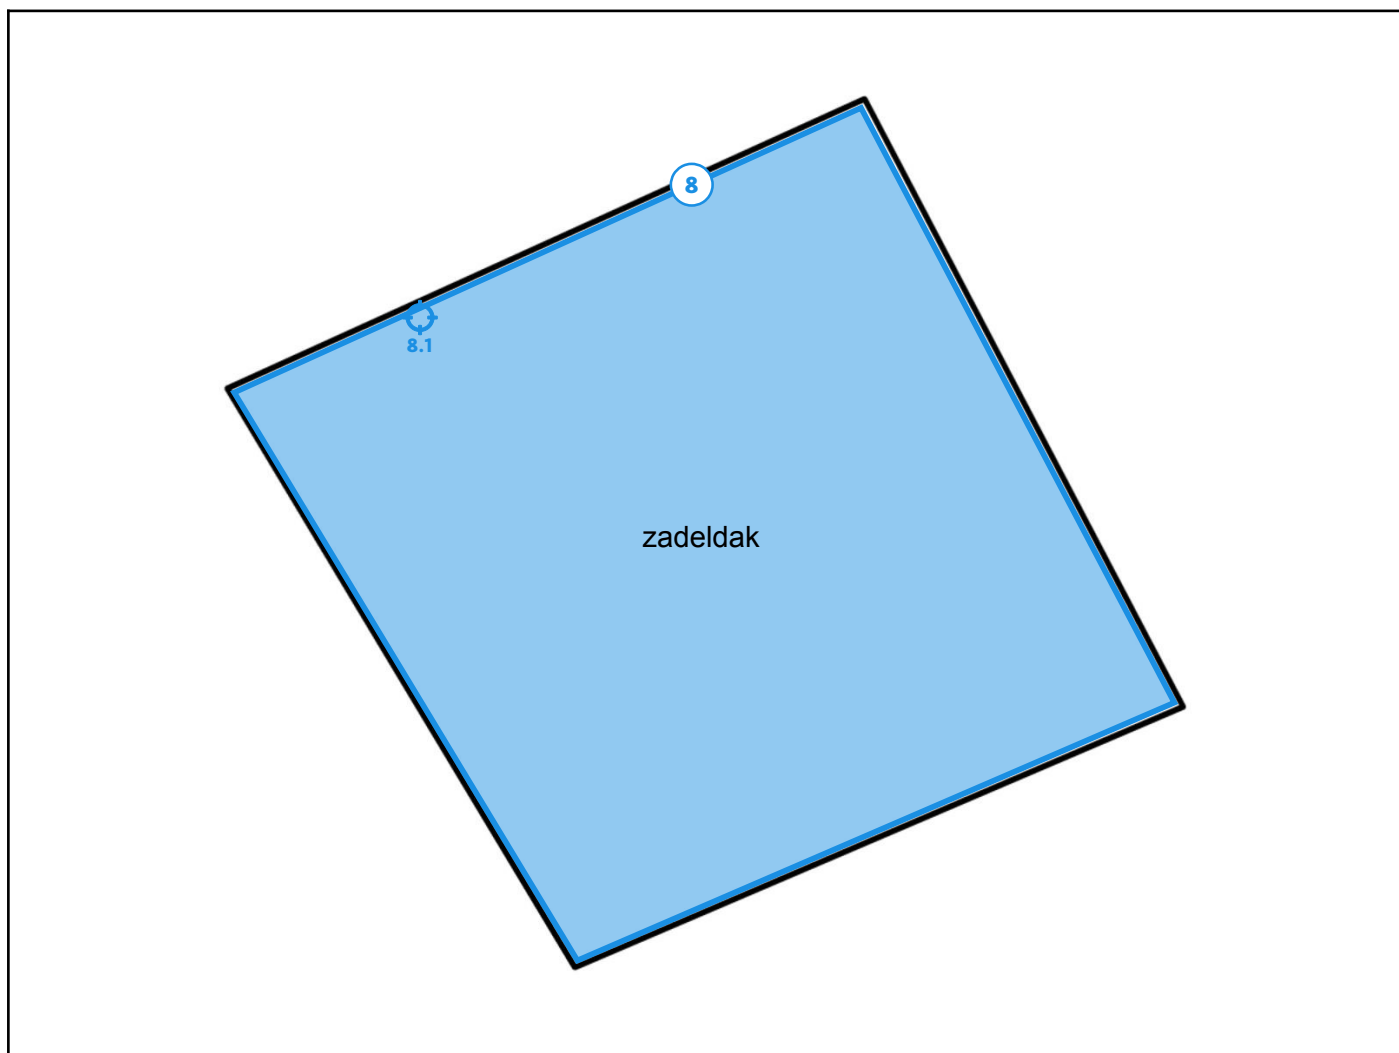
Plan 3.2: Tuinhuis plan

Beschrijving	Type	Actie
8. Shingles - tuinhuis	Geen asbest	-
8.1 Code: MM4	Mengmonster	-

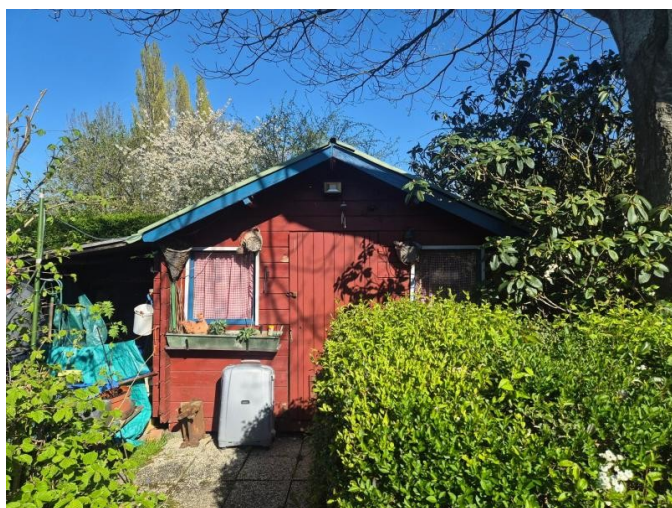
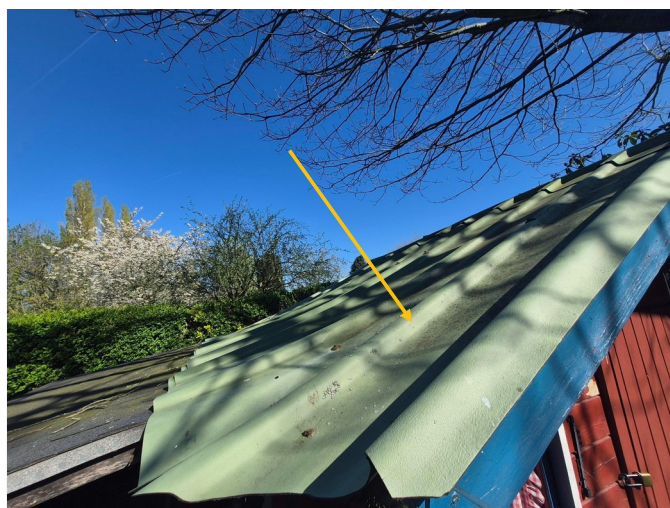
Beschrijving	Notitie	Terug te vinden op plannen
Fiche 10: Tuinhuis - kunststof golfplaten	Kunststof golfplaten, niet asbestverdacht.	Plan 2.2: Tuinhuis dak
Fiche 11: Mastiek/kitten - ramen en deuren	Geen asbestverdachte kenmerken. De woning beschikt over houten raamprofielen.	-
Fiche 12: Dakbedekking - zadeldak woning	Klassieke stormpannen, niet asbestverdacht.	Plan 1.3: Dak
