# Asbestinventarisatetest

Savooistraat 16, 9600 Ronse

Attestnummer : 20251209-000392.000

**Niet-asbestveilig**

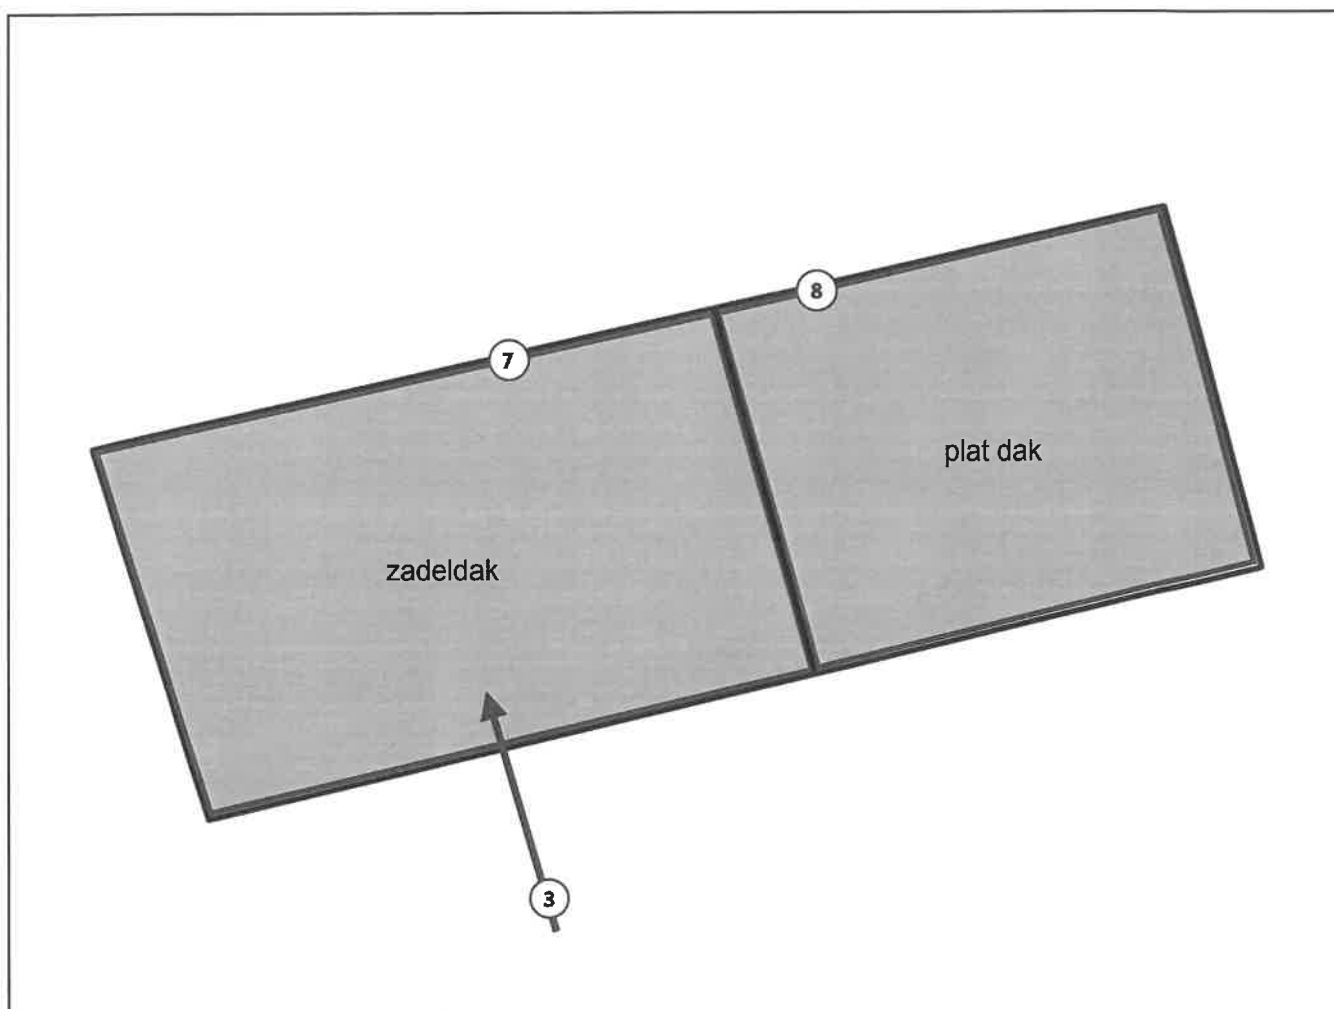
## Plan 1.5: Daken

| Beschrijving | Notitie | Terug te vinden op plannen |
|---|---|---|
| Fiche 8: Plat dak | Het plat dak is afgewerkt in polygum/EPDM, niet asbestverdacht.<br><br>Uiteraard is het steeds mogelijk dat er nog oude asbesthoudende onderliggende lagen roofing aanwezig zijn. Te controleren bij herstelling of vernieuwing van de dakbedekking. | Plan 1.5: Daken |

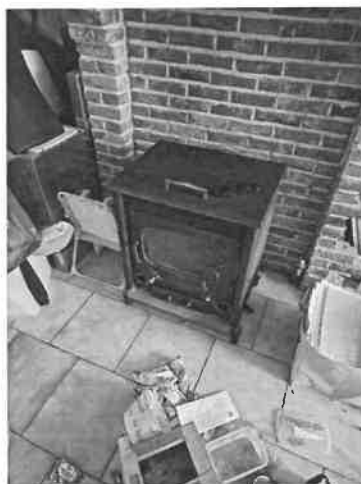
## Fiche 12: Verwarmingsketel

| Beschrijving | Notitie | Terug te vinden op plannen |
|---|---|---|
| Fiche 12: Verwarmingsketel | De woning wordt verwarmd door een houtkachel. | - |
