# Asbestinventarisatetest

Corneel Smitslei 26, 2150 Borsbeek

Attestnummer : 20240820-000402.000

Uitgegeven op : 20.08.2024

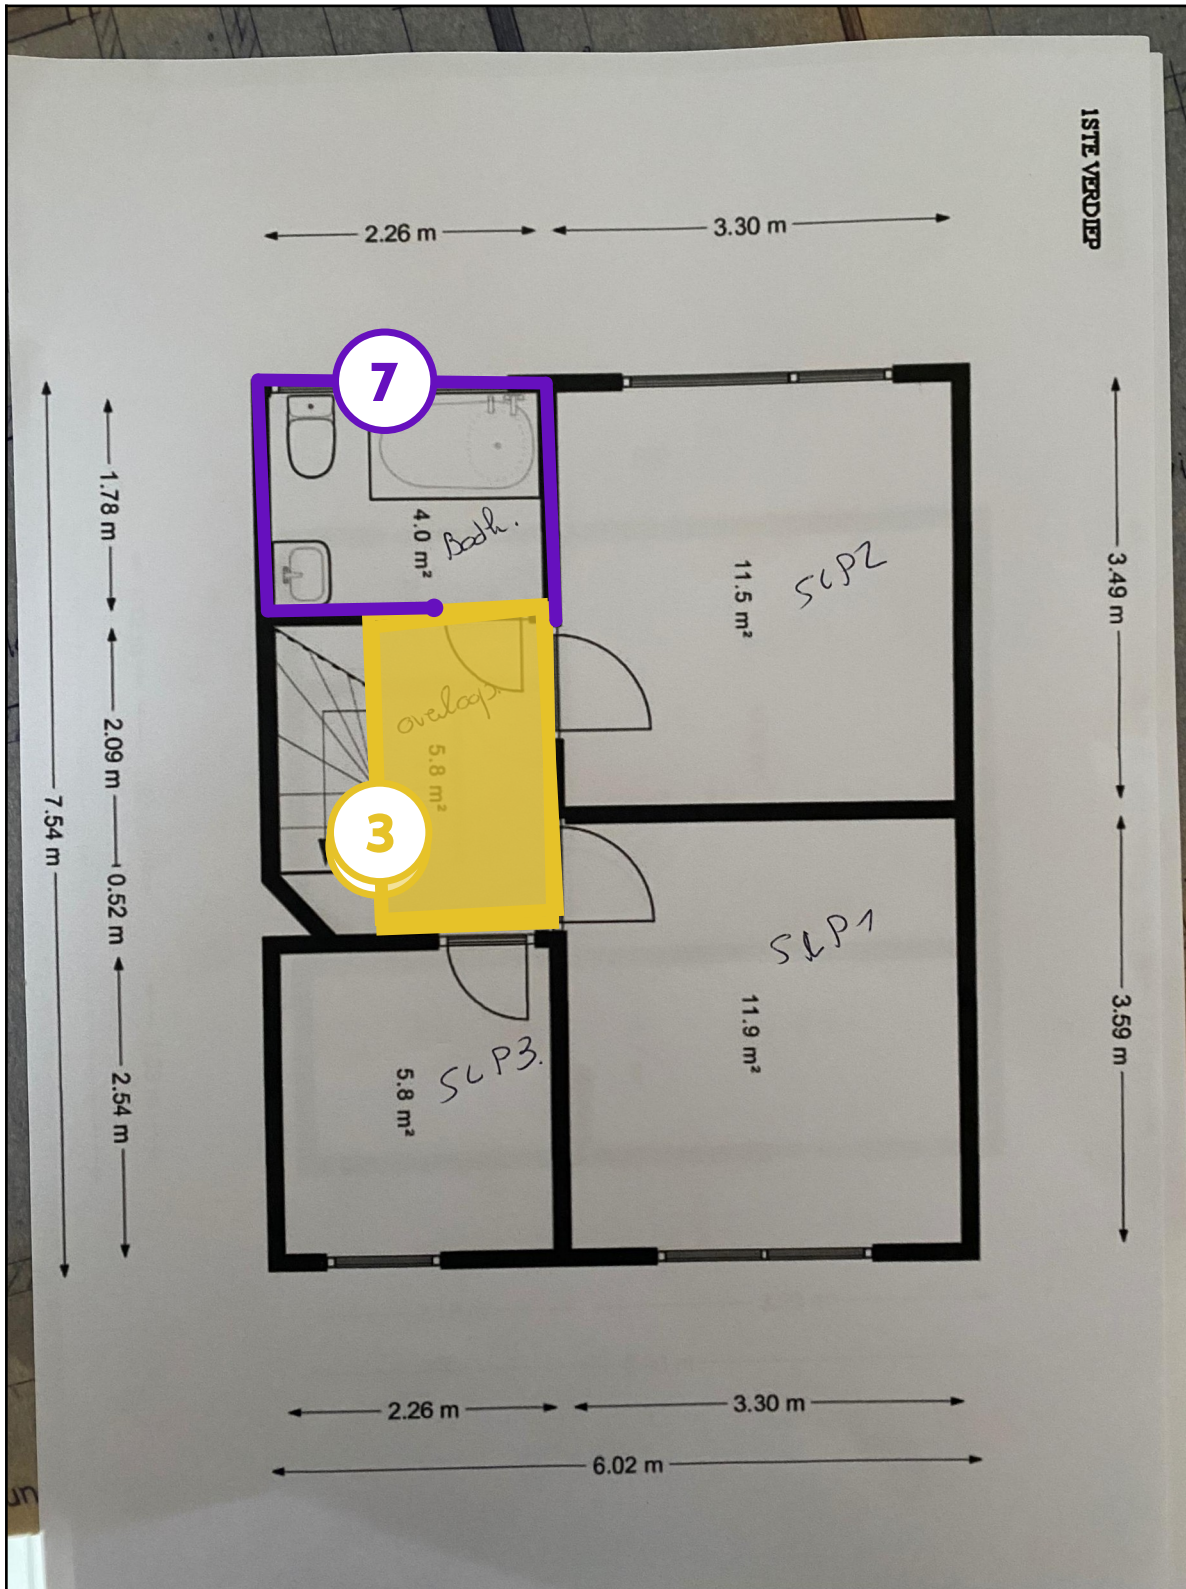
# Plan 1.2: 1é

3. Tegellijm 1é + 2é	Asbestmateriaal	Zorgvuldig beheren
4. Vloertegels 1é + 2é	Asbestmateriaal	Zorgvuldig beheren
7. Wandtegels badkamer	Advies	-

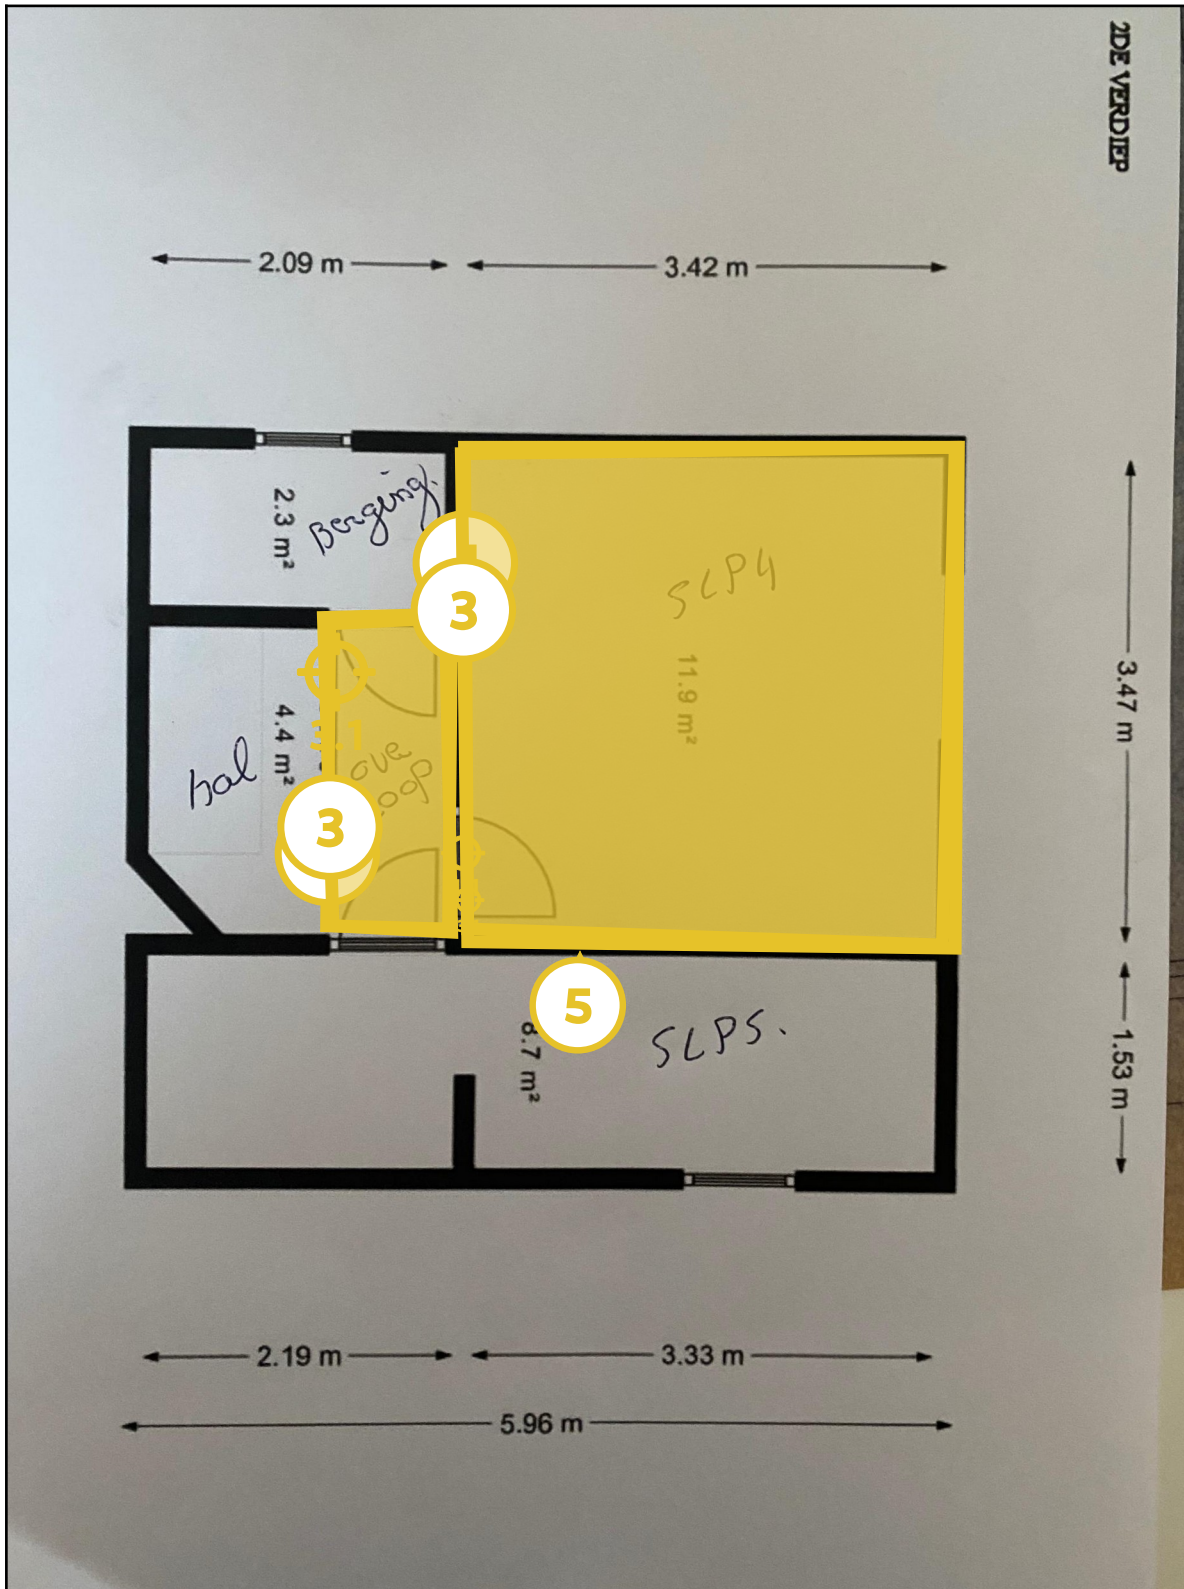
# Plan 1.3: 2é

3. Tegellijm 1é + 2é	Asbestmateriaal	Zorgvuldig beheren
3.1 Code: Pm08	Puntmonster	-
4. Vloertegels 1é + 2é	Asbestmateriaal	Zorgvuldig beheren
4.1 Code: Pm07	Puntmonster	-
5. Electrisch schakelmateriaal	Asbestmateriaal	Zorgvuldig beheren
