Asbestinventarisatetest

Albrecht Rodenbachstraat 101, 9040 Gent

Attestnummer : 20240312-000108.000

Uitgegeven op : 12.03.2024

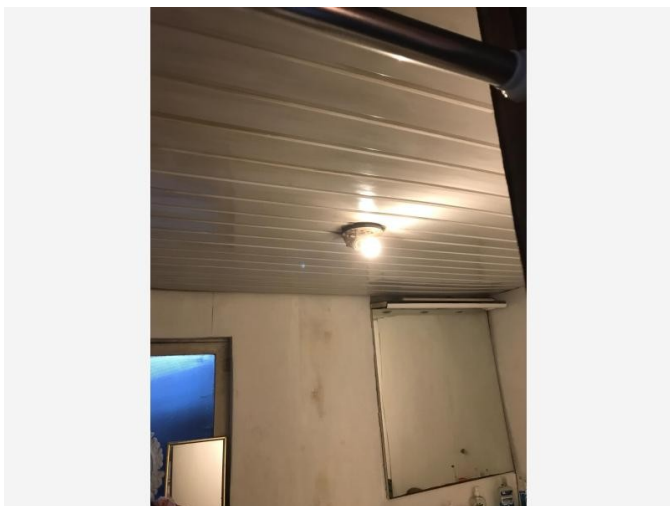
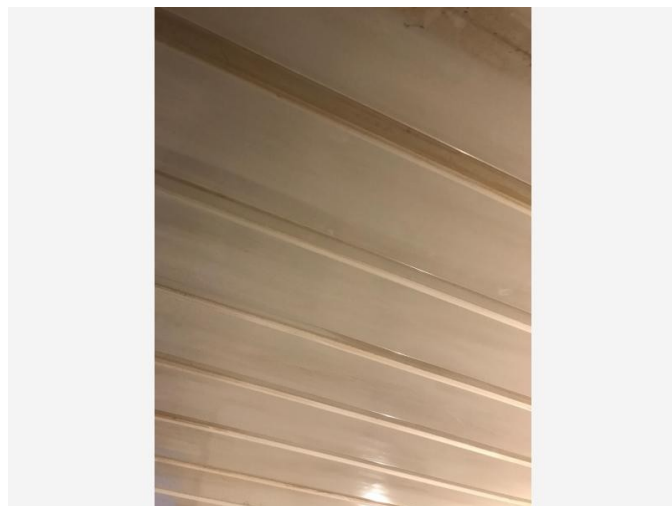
Identificatiemethode	Vaststelling & expertise (niet-asbestverdacht)
Primaire drager	Plafond

Geen asbest

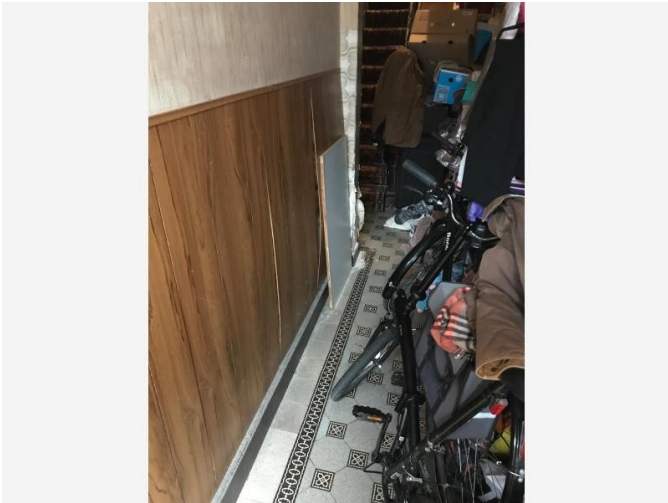
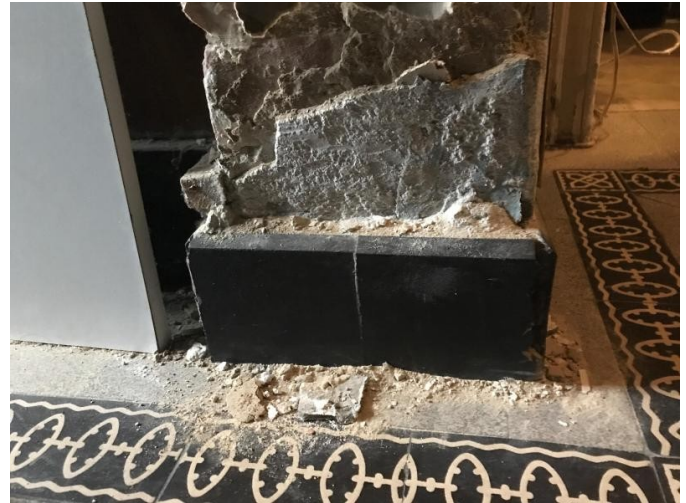
Fiche 9: Plinten gang

Geen asbest

Beschrijving	Plinten gang
Omgeving	Binnen
Primaire drager	Binnenwand
Bindmiddel van materiaal	Cement

Gebondenheid op basis van bindmiddel	Hecht
Hoeveelheid (oppervlakte - dikte - aantal)	• 1,00 m ² - 2,00 cm - 1 stuk
Totaal volume	0,02 m ³
Identificatiemethode	Vaststelling met monstername
Destructieve handeling voor identificatie	Nee
Opmerking	juiste hoeveelheden na te meten.

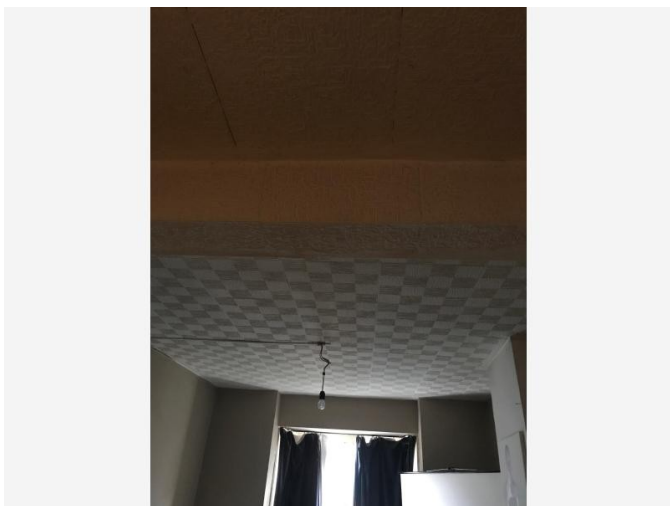
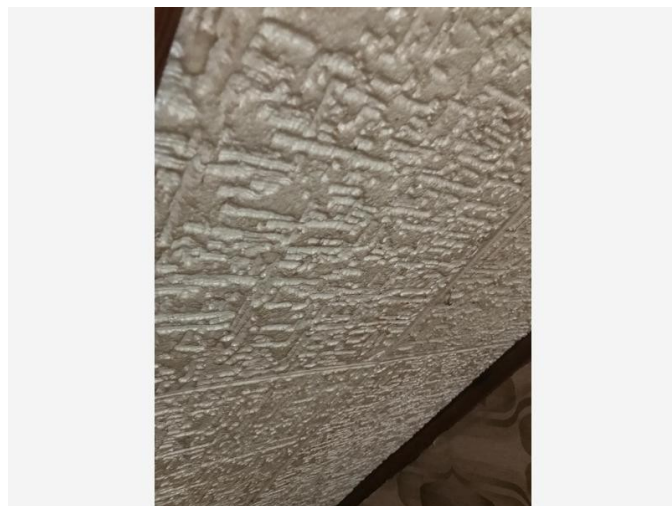
Beschrijving	EPS platen plafonds gelijkvloers
Omgeving	Binnen
Primaire drager	Plafond
Identificatiemethode	Vaststelling zonder monstername
Destructieve handeling voor identificatie	Nee

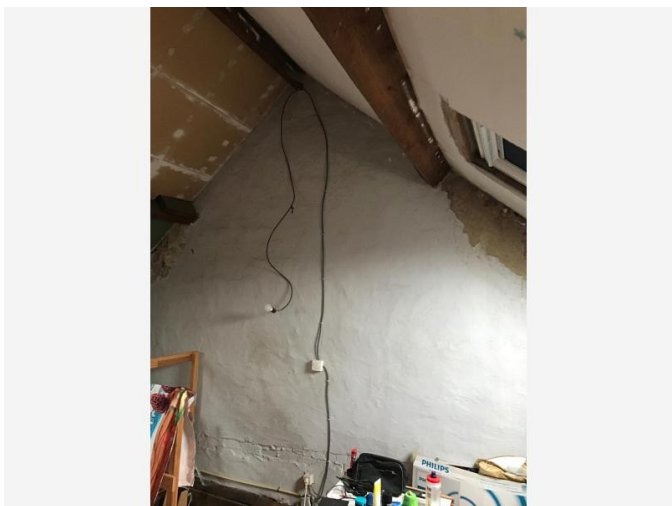
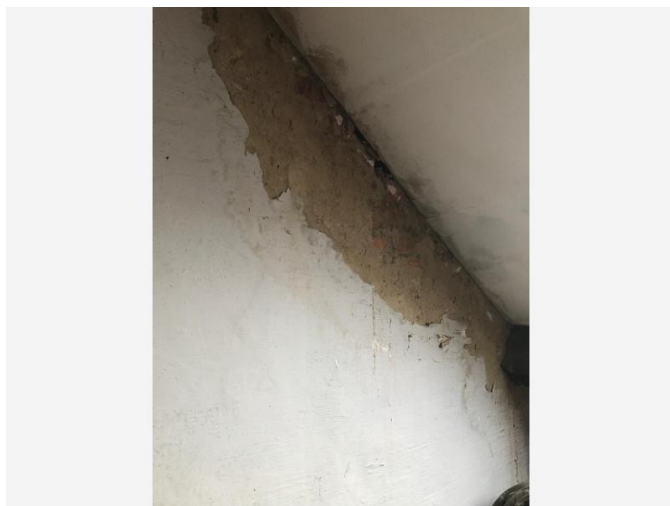
Beschrijving	Pleisterwerk verdieping
Omgeving	Binnen
Primaire drager	Binnenwand

Bindmiddel van materiaal	Gips - kalk
Gebondenheid op basis van bindmiddel	Niet-hechtgebonden
Hoeveelheid (oppervlakte - dikte - aantal)	• 120,00 m ² - 1,00 cm - 1 stuk
Totaal volume	1,20 m ³
Identificatiemethode	Vaststelling met monstername
Destructieve handeling voor identificatie	Nee

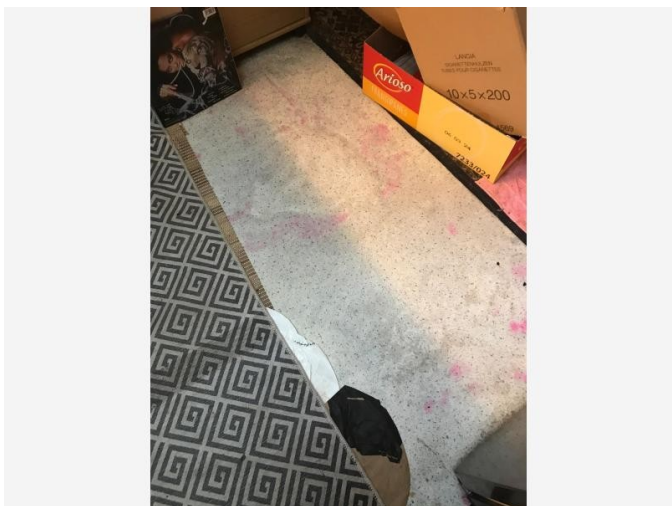
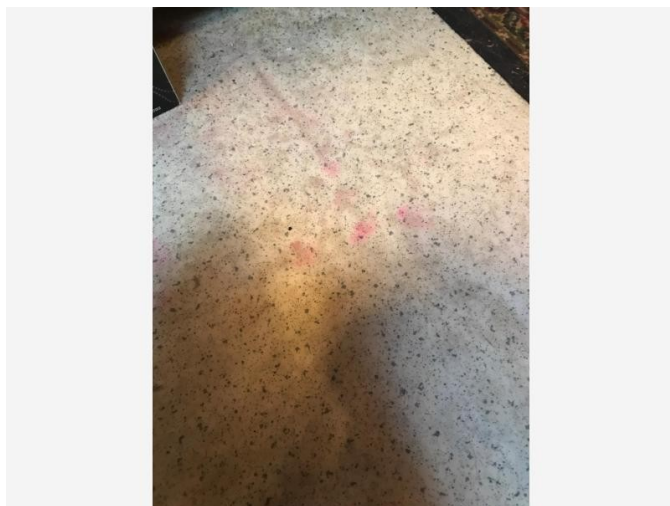
Beschrijving	Vloerzeil keuken
Omgeving	Binnen
Primaire drager	Vloer
Identificatiemethode	Vaststelling zonder monstername
Destructieve handeling voor identificatie	Nee
Opmerking	Vloerzeil niet gelijmd op ondergrond.
