Asbestinventarisatetest

Borreberg 33, 8570 Anzegem

Attestnummer : 20240213-000173.000

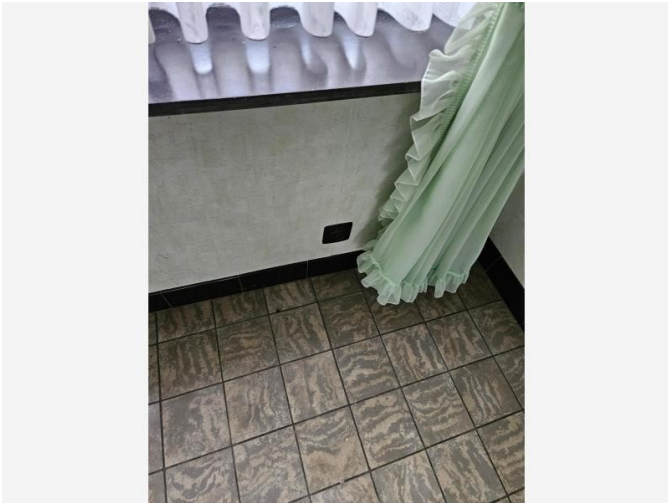
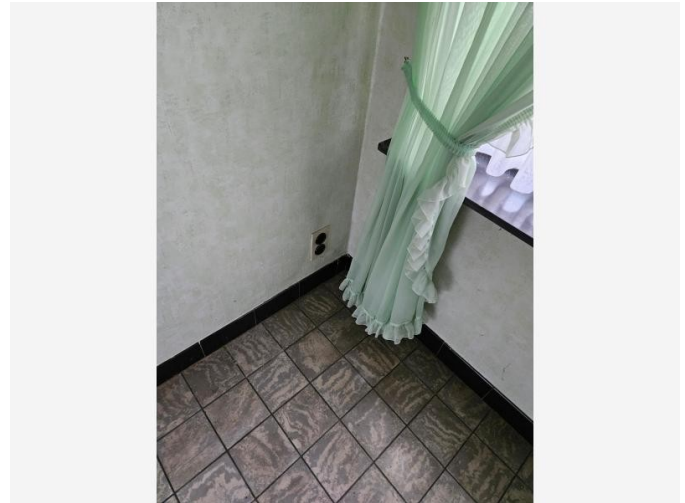
Fiche 8: vensterbanken binnen

Geen asbest

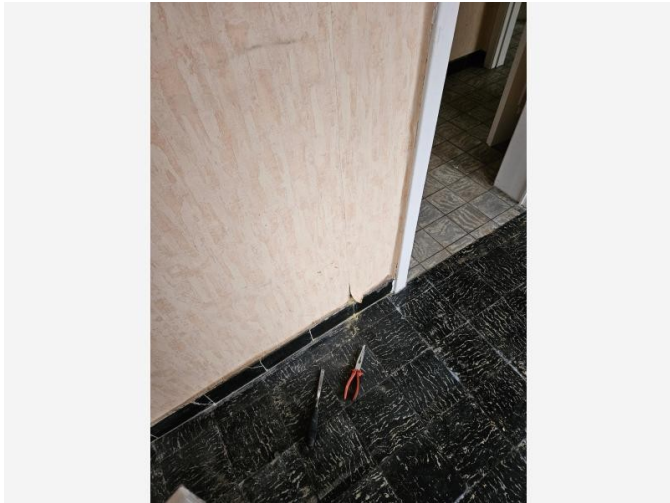
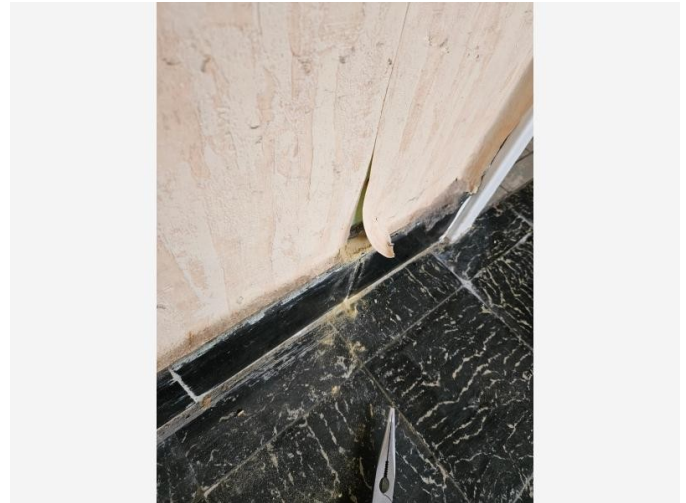
Beschrijving	pleisterwerk muren
Omgeving	Binnen
Primaire drager	Binnenwand
Bindmiddel van materiaal	Gips - kalk

Gebondenheid op basis van bindmiddel	Niet-hechtgebonden
Hoeveelheid (oppervlakte - dikte - aantal)	• 390,00 m ² - 1,00 cm - 1 stuk
Totaal volume	3,90 m ³
Identificatiemethode	Vaststelling met monstername
Destructieve handeling voor identificatie	Nee

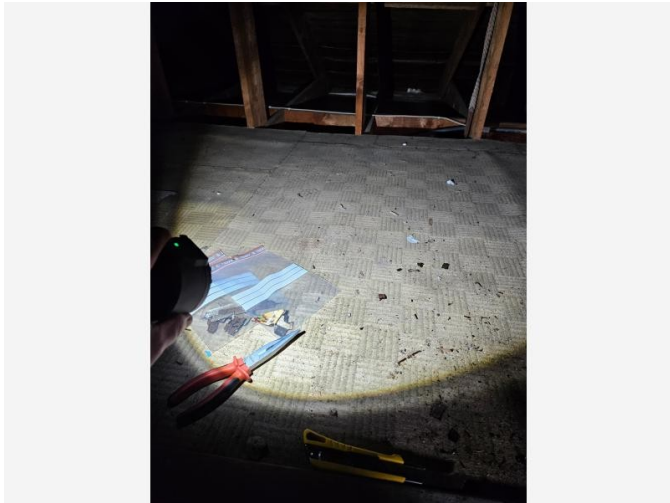
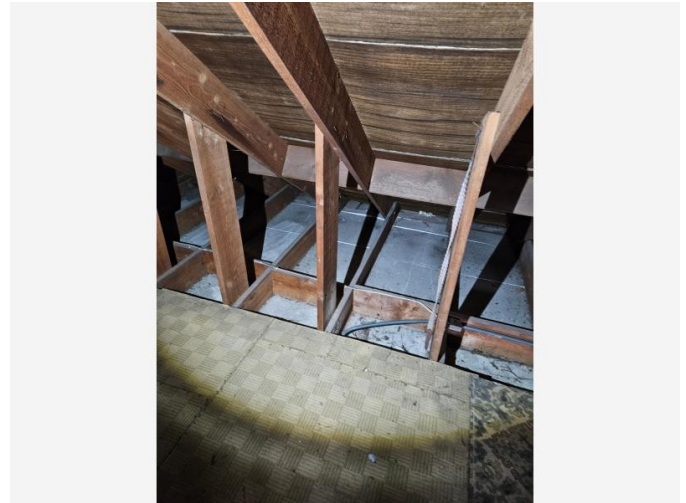
Beschrijving	vloerplaten zolder
Omgeving	Binnen
Primaire drager	Vloer
Bindmiddel van materiaal	Gips - kalk

Gebondenheid op basis van bindmiddel	Niet-hechtgebonden
Hoeveelheid (gewicht - aantal)	• 30,00 kg - 1 stuk
Totaal gewicht	30,00 kg
Identificatiemethode	Vaststelling met monstername
Destructieve handeling voor identificatie	Nee

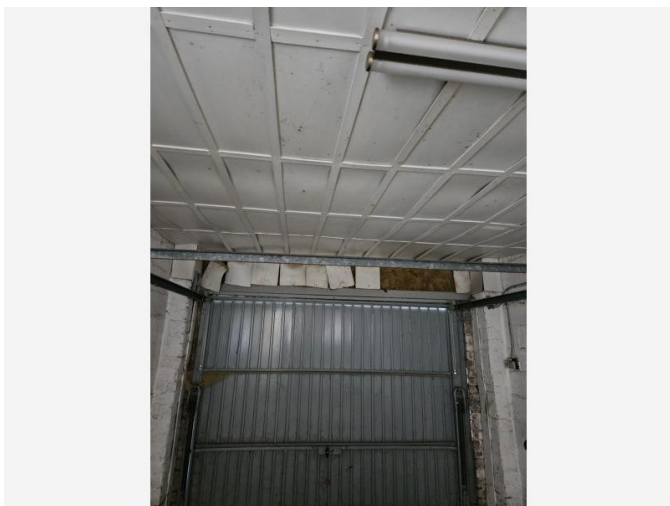
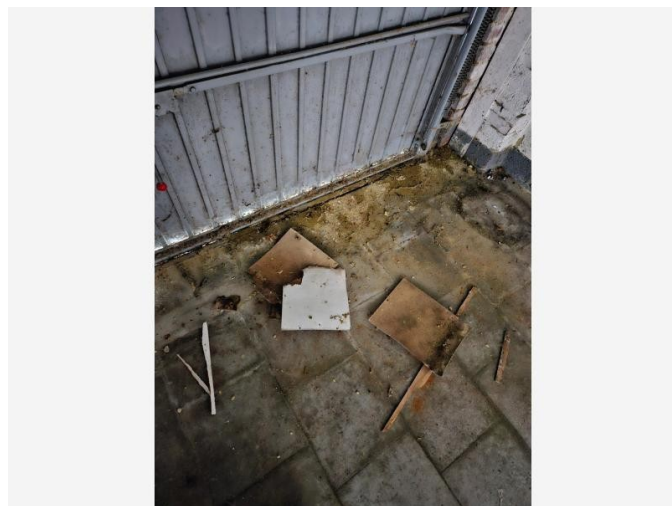
Fiche 12: plafond platen garage

Geen asbest

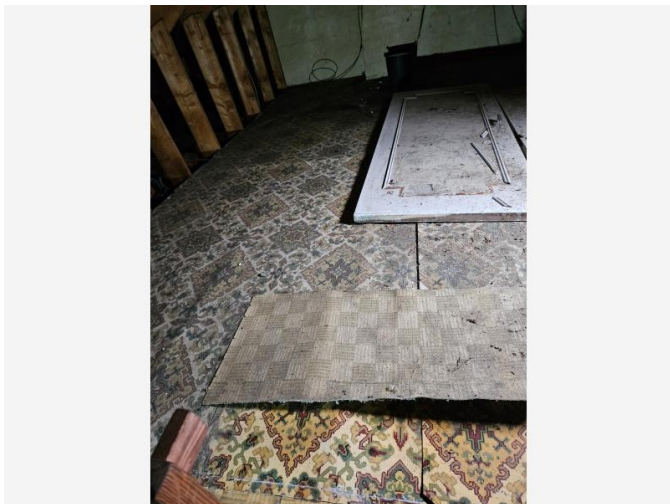
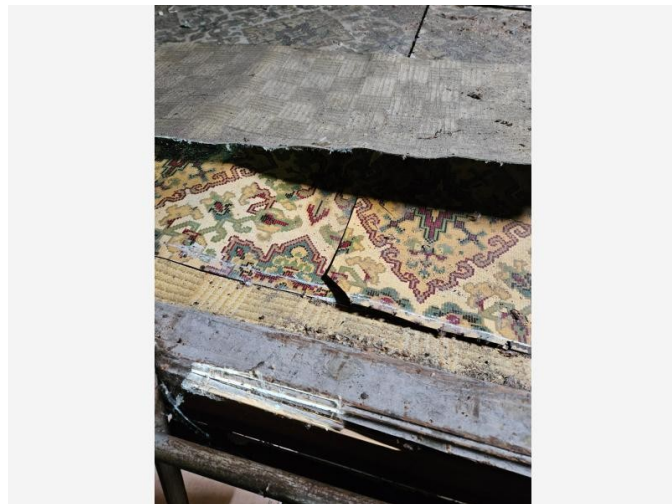
Fiche 15: vloerzeil zolder bloemenmotief

Geen asbest
