Asbestinventarisatetest

Beekstraat 7, 9790 Wortegem-Petegem

Niet-asbestveilig

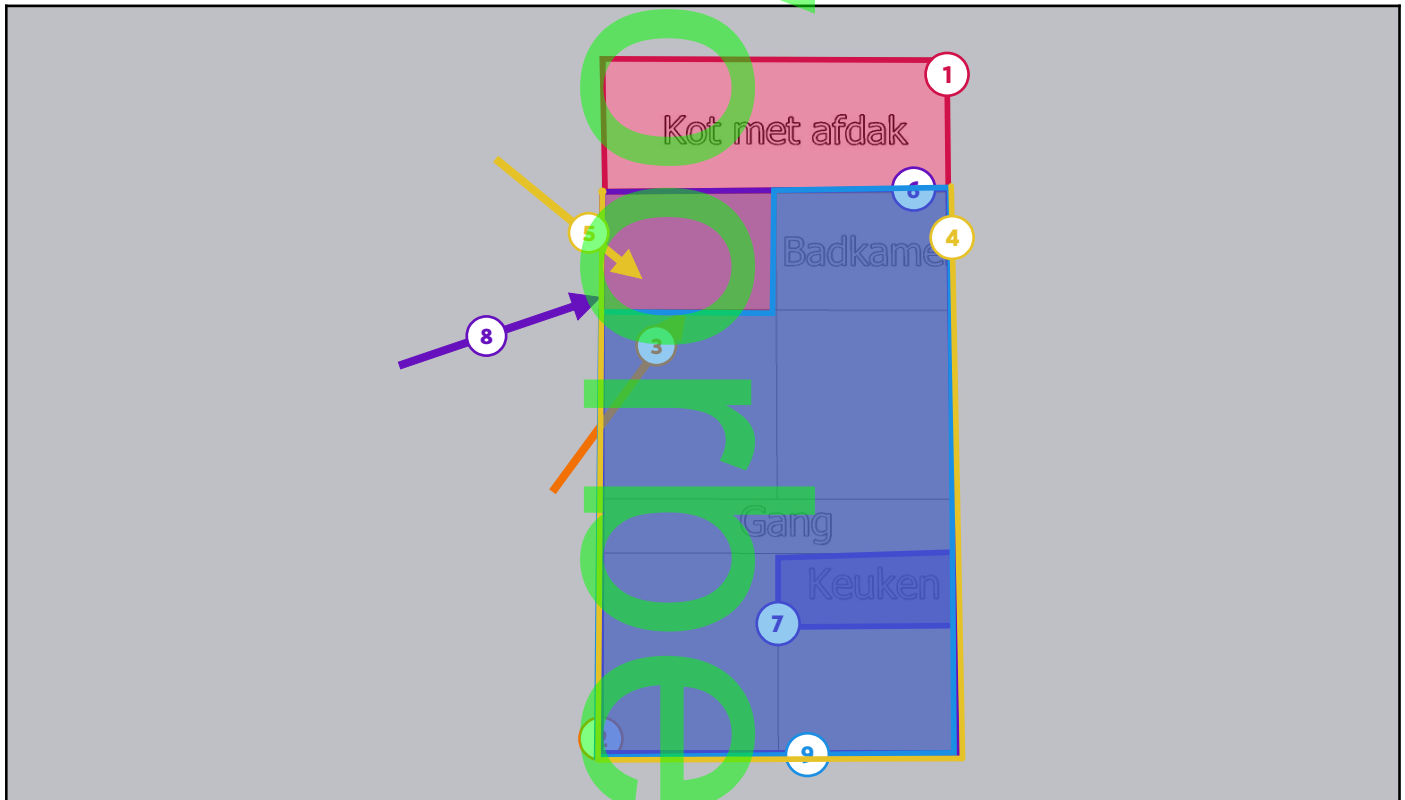
Plan 1.2: Wortegem - Beekstraat 7 GLV

Beschrijving	Type	Actie
1. golfplaten afdak achteraan	Asbestmateriaal	Dringend verwijderen
2. onderdak hellend dak	Asbestmateriaal	Verwijderen
3. Kachelkoord	Asbestmateriaal	Verwijderen
4. Mastiek ramen	Asbestmateriaal	Zorgvuldig beheren
5. Afvoerbuis berging	Asbestmateriaal	Zorgvuldig beheren
6. Zolder	Beperking	-
7. Faïence keuken	Advies	-
8. Faïence toilet GLV	Advies	-
9. Pleisterwerk muren	Geen asbest	-
