Asbestinventarisatetest

Heidestraat 60, 3350 Linter

Attestnummer : 20240318-000461.000

Uitgegeven op : 18.03.2024

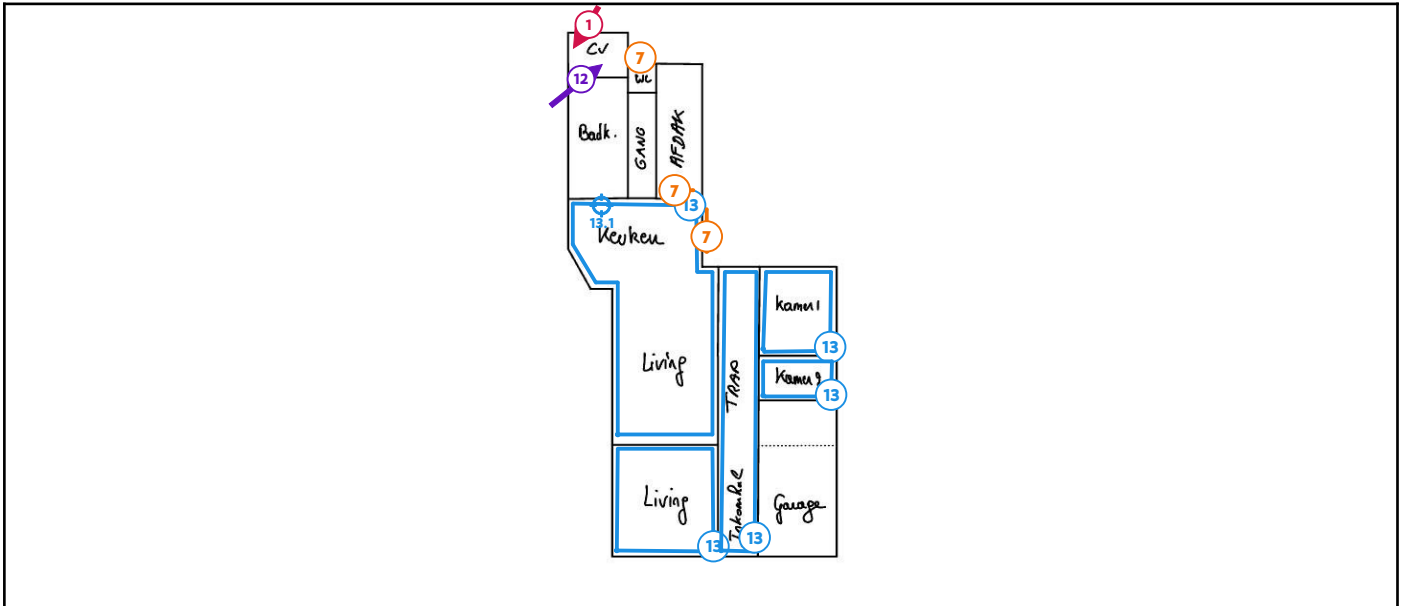
Plan 1.2: GV - wanden

Beschrijving	Type	Actie
1. Voorraad reserveleien	Asbestmateriaal	Dringend verwijderen
7. Vensterbank buiten	Asbestmateriaal	Verwijderen
12. Bouwjaar verwarmingsketel onbekend	Advies	-
13. Pleisterwerk muren	Geen asbest	-
13.1 Code: 1	Mengmonster	-

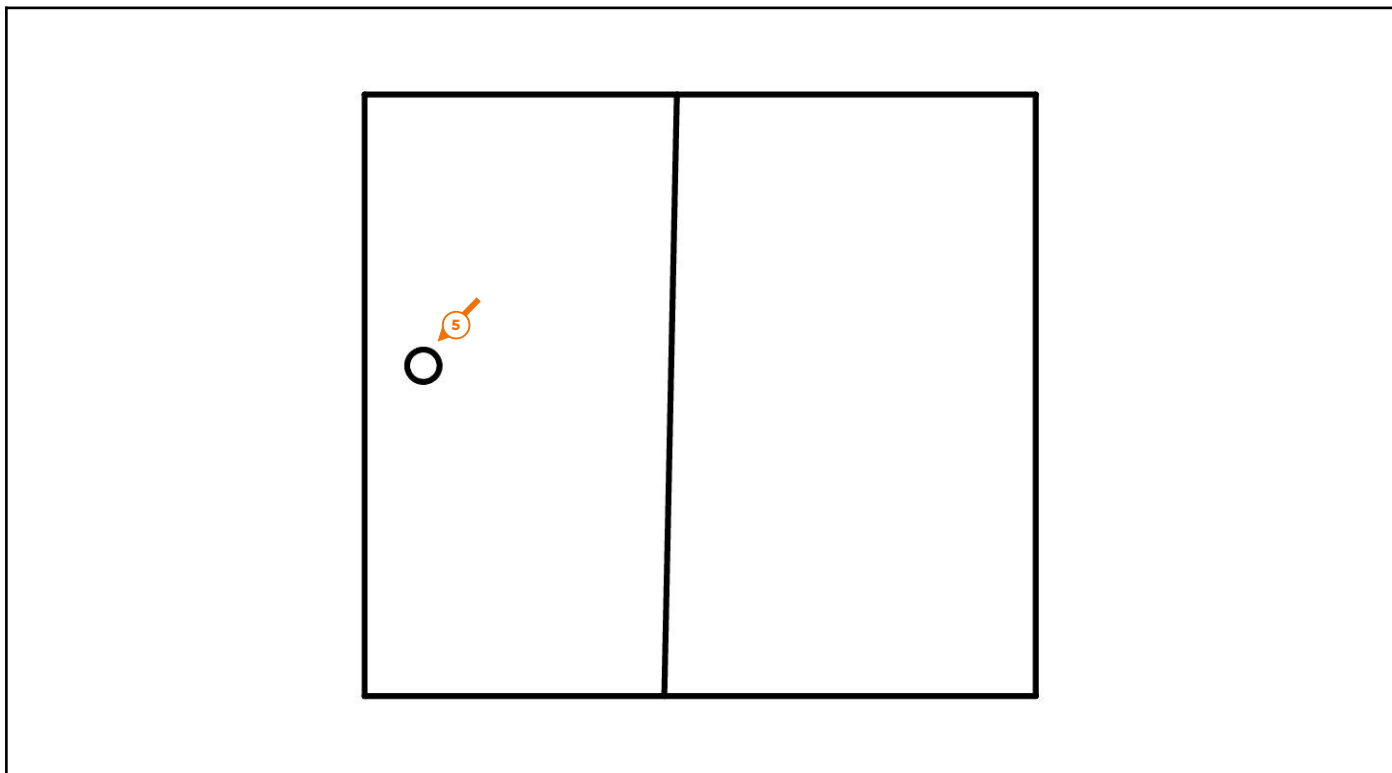
Plan 1.6: Zolder

Beschrijving	Type	Actie
5. Rookgaskanaal	Asbestmateriaal	Verwijderen

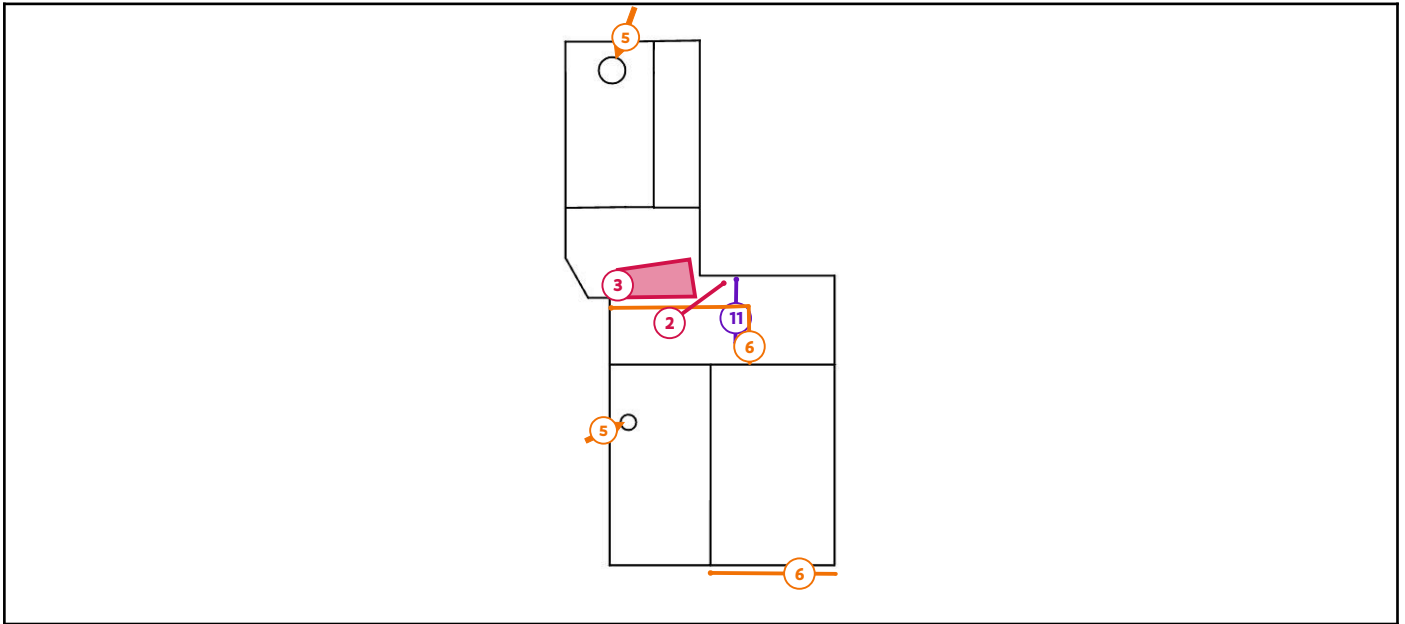
Plan 1.7: Dak

Beschrijving	Type	Actie
2. Gedemonteerd rookgaskanaal	Asbestmateriaal	Dringend verwijderen
3. Weggewaaide gevellen	Asbestmateriaal	Dringend verwijderen
5. Rookgaskanaal	Asbestmateriaal	Verwijderen
6. Gevelbekleding met leien	Asbestmateriaal	Verwijderen
11. Leidingisolatie plat dak	Advies	-

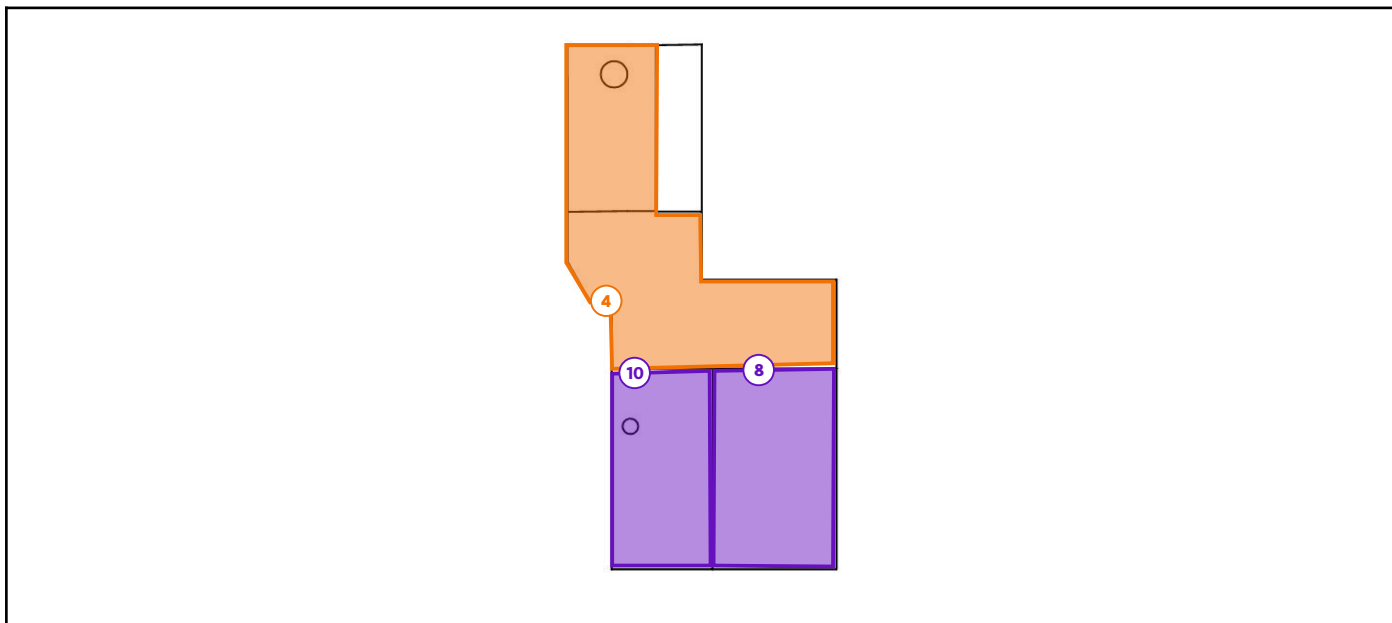
Plan 1.9: Dak

Beschrijving	Type	Actie
4. Dakbekleding met golfplaten	Asbestmateriaal	Verwijderen
8. Controle op asbesthoudende onderdak niet mogelijk	Beperking	-
10. Geen asbesthoudend onderdak vastgesteld	Advies	-
