Asbestinventarisatetest

Rietstraat 42, 3900 Pelt

Attestnummer : 20240926-000034.000

Niet-asbestveilig

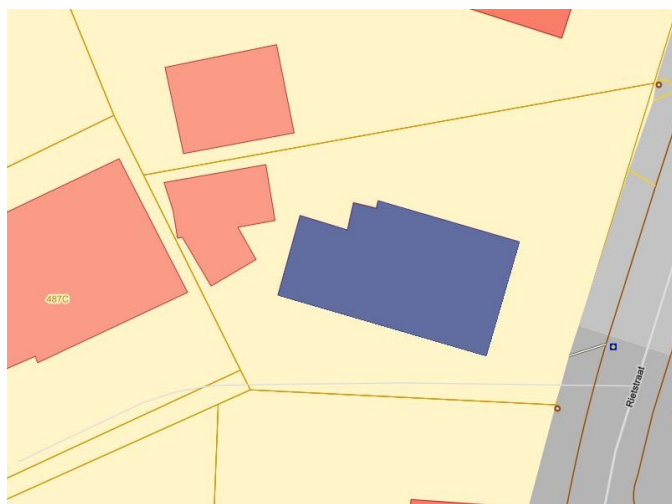
Zone 1: Hoofdgebouw

Tijdens de inspectie vastgesteld:

- 1 Asbestmateriaal**
- 0 Beperkingen
- 0 Uitsluitingen
- 0 Roerende goederen
- 0 Puin, steenslag, (water)bodem
- 1 Advies**
- 2 Geen asbest**

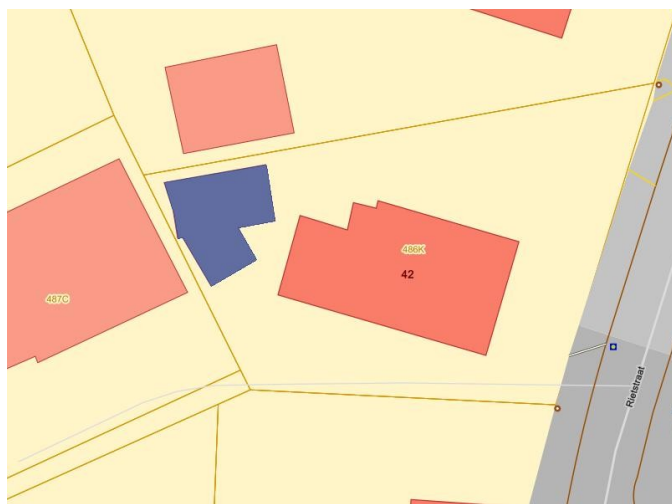
Zone 2: Bijgebouw

Tijdens de inspectie vastgesteld:

- 1 Asbestmateriaal**
- 0 Beperkingen
- 0 Uitsluitingen
- 0 Roerende goederen
- 0 Puin, steenslag, (water)bodem
- 0 Adviezen
- 1 Geen asbest**
