# Asbestinventarisatetest

Meiliedstraat 16, 3500 Hasselt

Attestnummer : 20241008-000135.000

Uitgegeven op : 08.10.2024

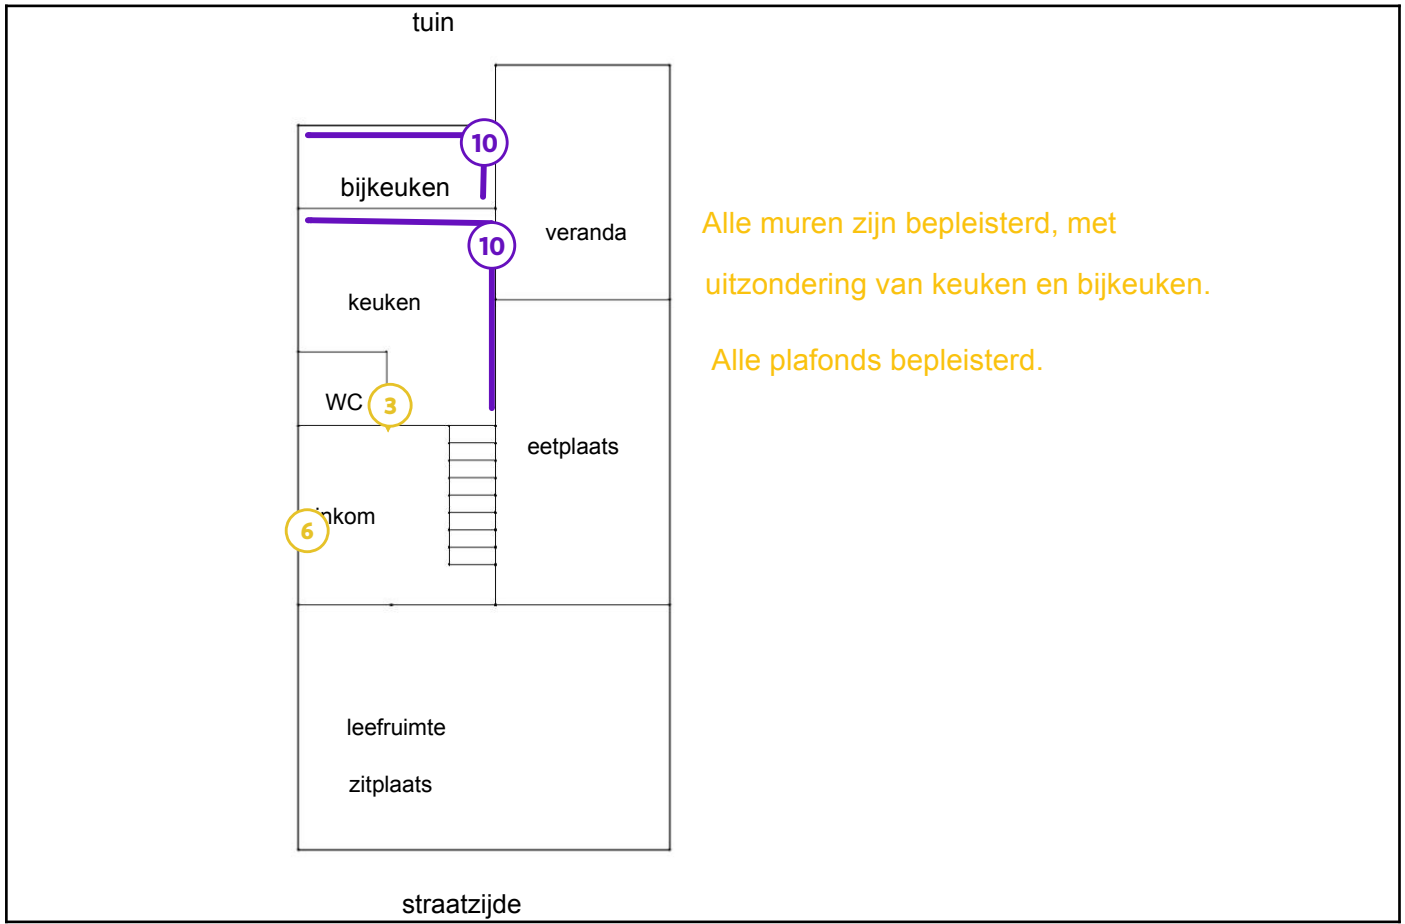
# Plan 1.1: gelijkvloers grondplan

Beschrijving	Type	Actie
3. Bel in bakeliet keuken	Asbestmateriaal	Zorgvuldig beheren
6. Bakelieten aftakdoos aan laagspanningsbord	Asbestmateriaal	Zorgvuldig beheren
10. Tegellijm achter faiencetegels in keuken, bijkeuken en bad op V1 en V2	Advies	-
13. Pleisterwerk muren	Geen asbest	-
14. Pleisterwerk plafond	Geen asbest	-

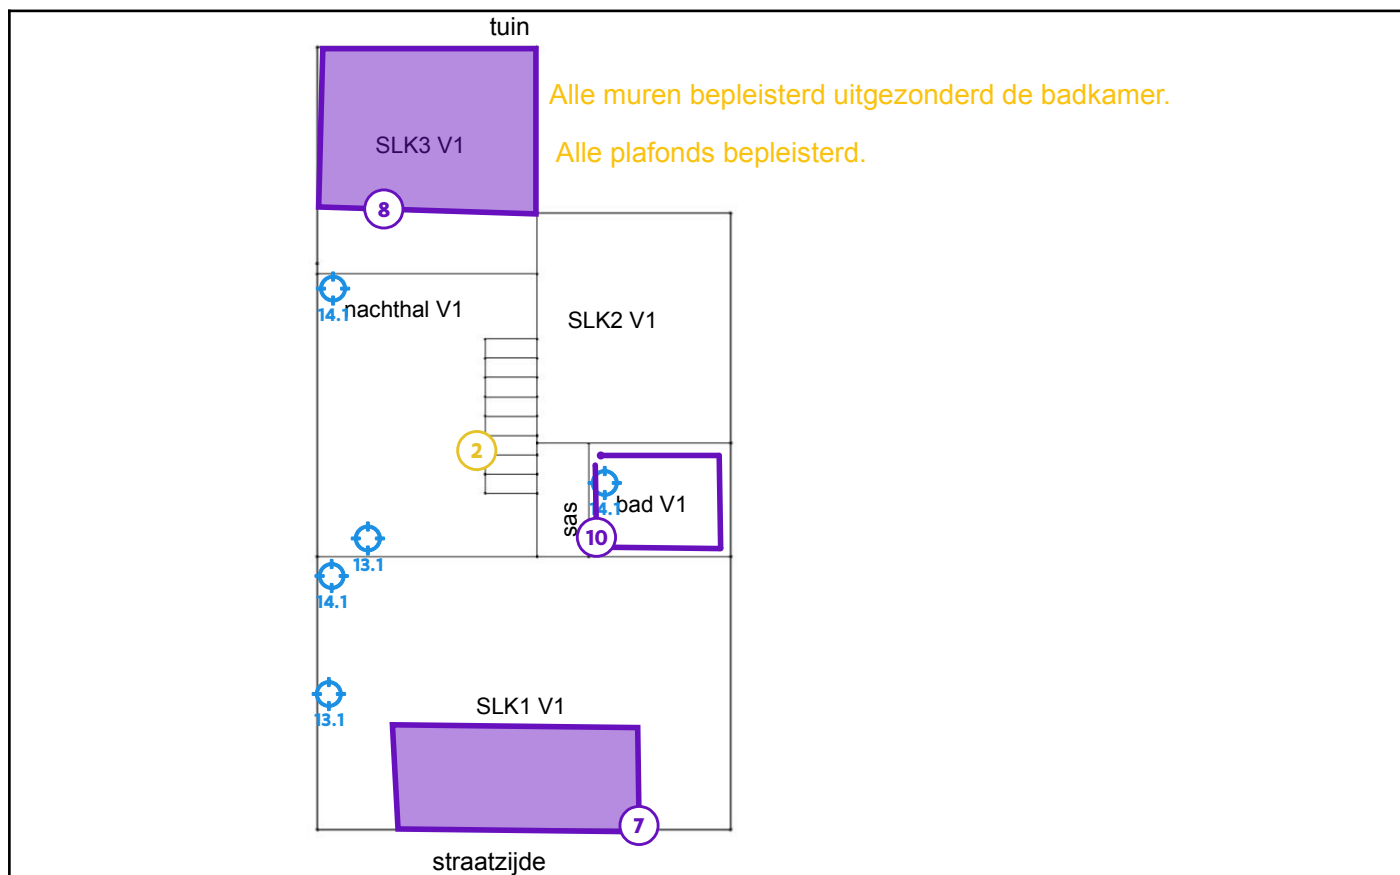
## Plan 1.2: V1 grondplan

Beschrijving	Type	Actie
2. Radiatorknop in bakeliet inkom	Asbestmateriaal	Zorgvuldig beheren
7. Plat dak kapel in schuin dak voor	Beperking	-
8. Platte daken kapel in schuin dak achter	Beperking	-
10. Tegellijn achter faiencetegels in keuken, bijkeuken en bad op V1 en V2	Advies	-
13. Pleisterwerk muren	Geen asbest	-
13.1 Code: M4	Mengmonster	-
14. Pleisterwerk plafond	Geen asbest	-
14.1 Code: M5	Mengmonster	-

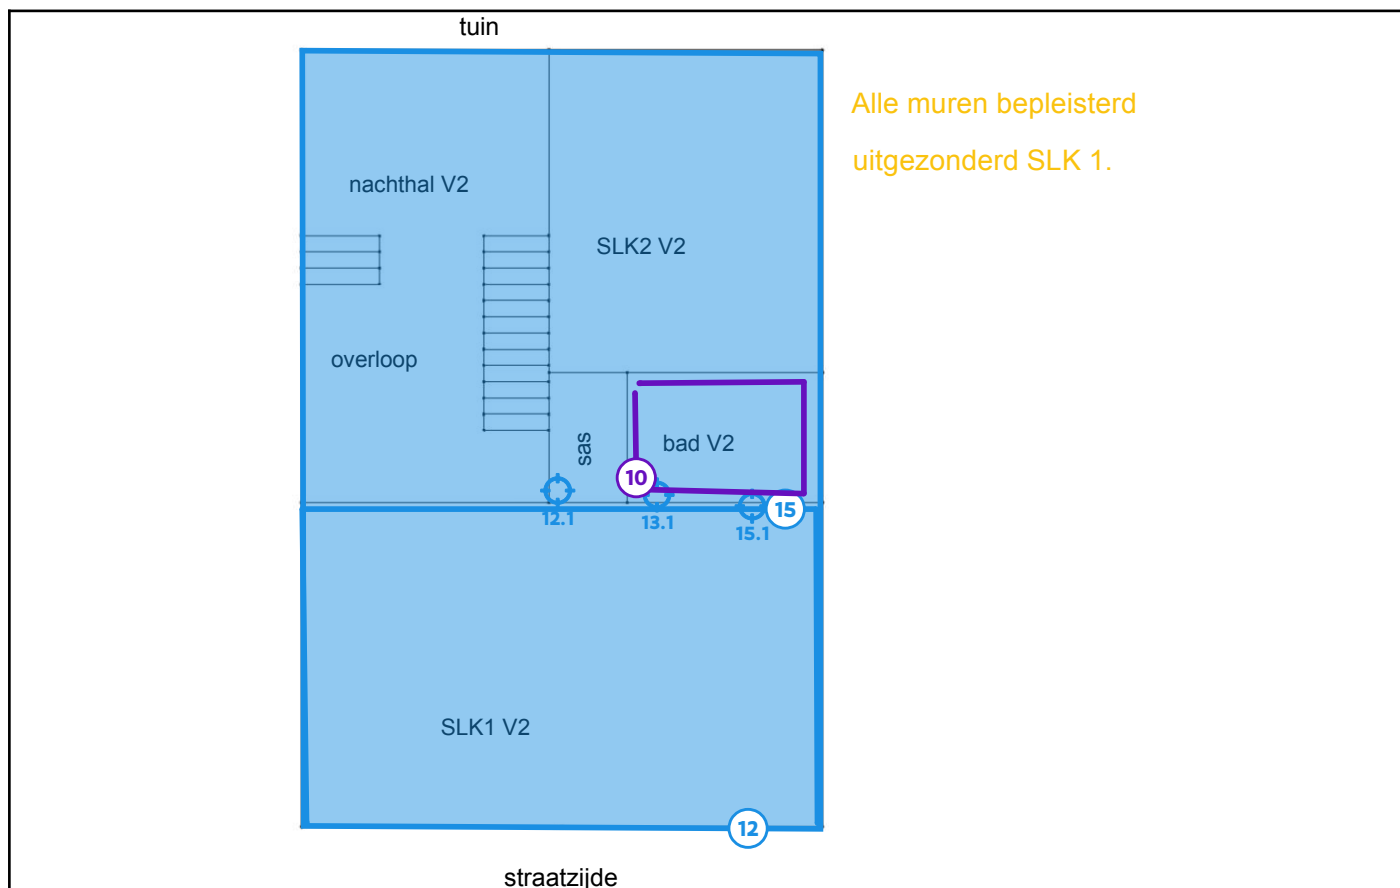
## Plan 1.3: V2 grondplan

Beschrijving	Type	Actie
10. Tegellijn achter faiencetegels in keuken, bijkeuken en bad op V1 en V2	Advies	-
12. Vloerzeil verdiep	Geen asbest	-
12.1 Code: M2	Puntmonster	-
13. Pleisterwerk muren	Geen asbest	-
13.1 Code: M4	Mengmonster	-
15. Sierpleister slaapkamer verdiep 2	Geen asbest	-
15.1 Code: M3	Mengmonster	-

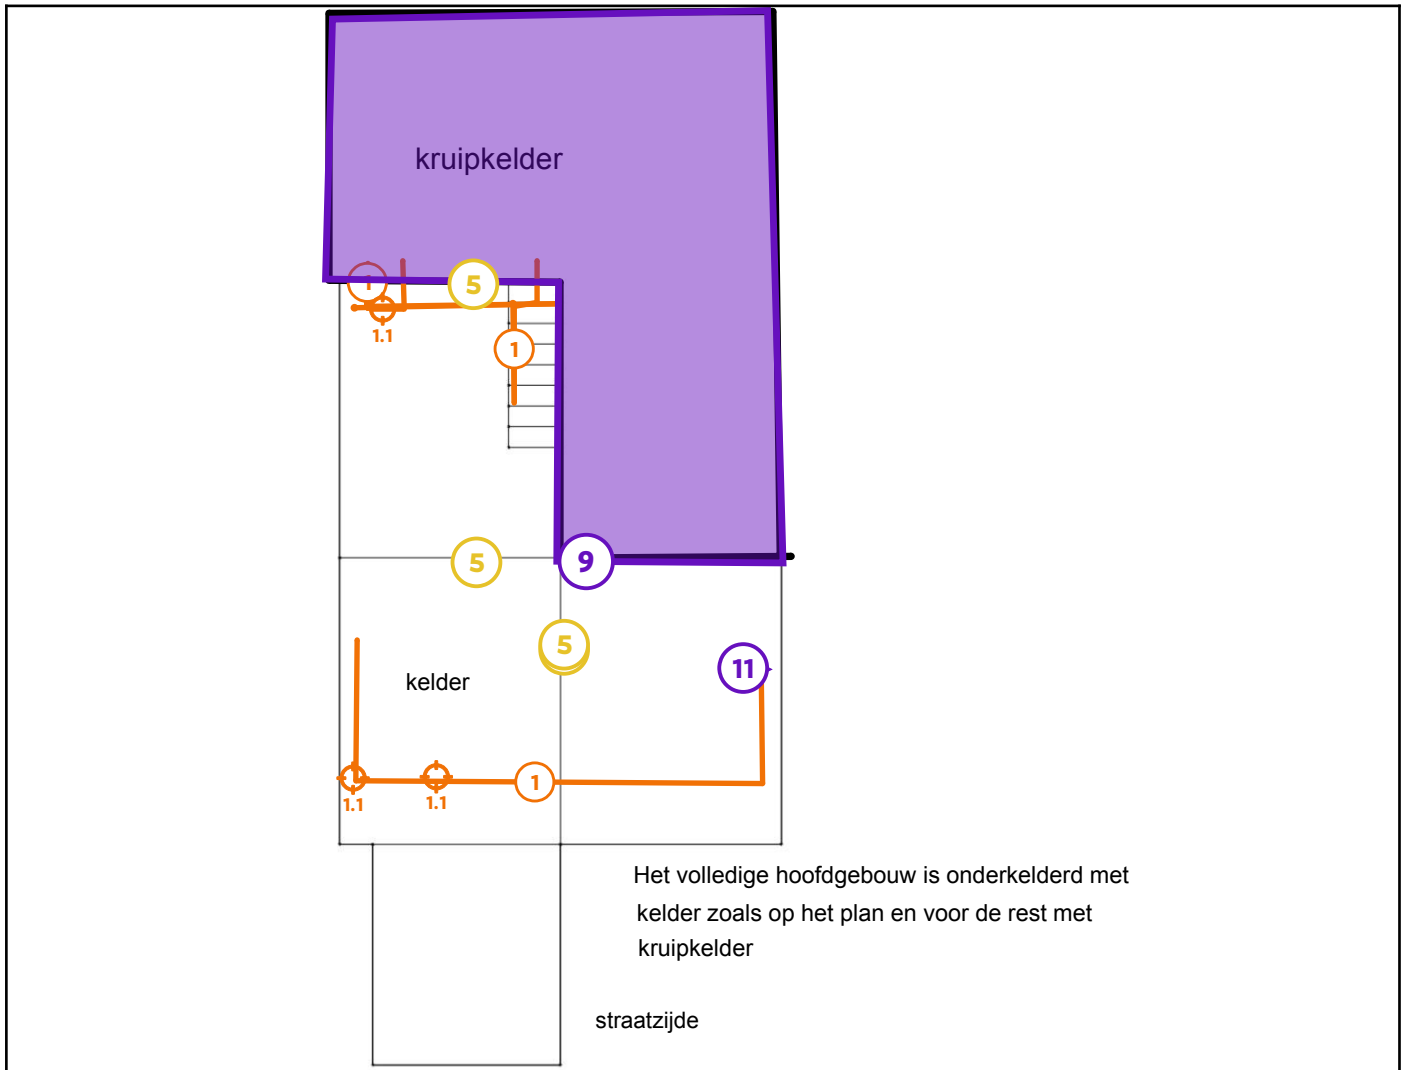
## Plan 1.5: kelder

Beschrijving	Type	Actie
1. Gipsomwonden leidingisolatie ruimteverwarming in de kelder	Asbestmateriaal	Verwijderen
1.1 Code: M1	Mengmonster	-
5. Bakelieten behuizing van schakelaars en stopcontacten in de kelder	Asbestmateriaal	Zorgvuldig beheren
9. Kruipkelder	Beperking	-
11. CV ketel met bouwjaar 2011	Advies	-

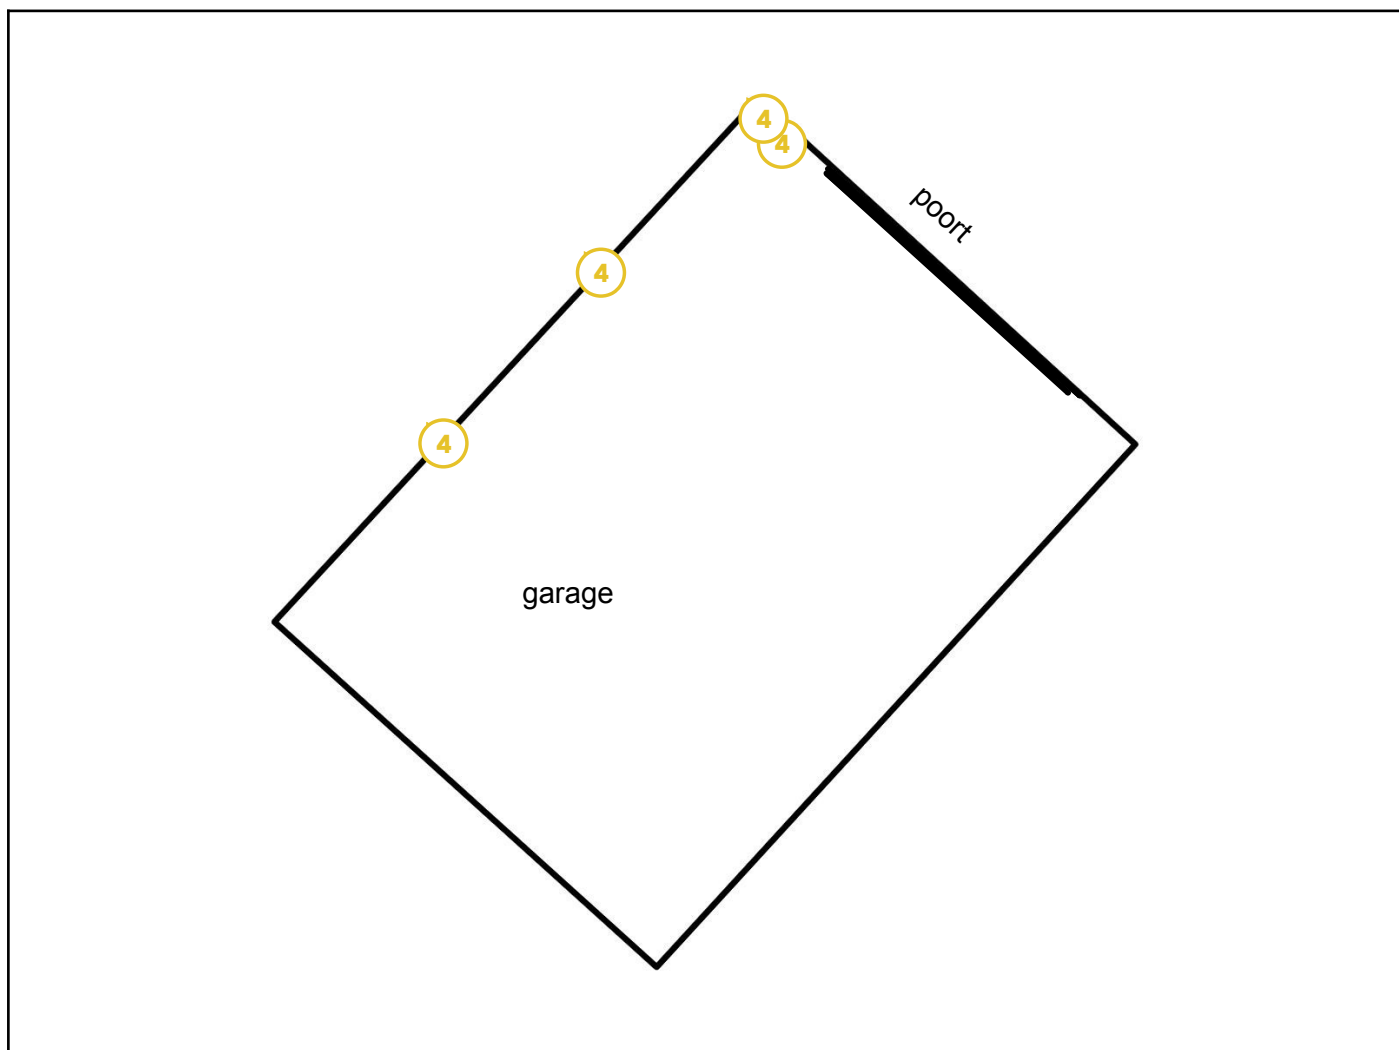
## Plan 2.1: Garage plan

Beschrijving	Type	Actie
4. Bakelieten behuizing schakelaars, stopcontacten en lampsocket garage	Asbestmateriaal	Zorgvuldig beheren
