# Asbestinventarisatetest

Vijverstraat 17, 2800 Mechelen

Attestnummer : 20241027-000185.000

Uitgegeven op : 27.10.2024

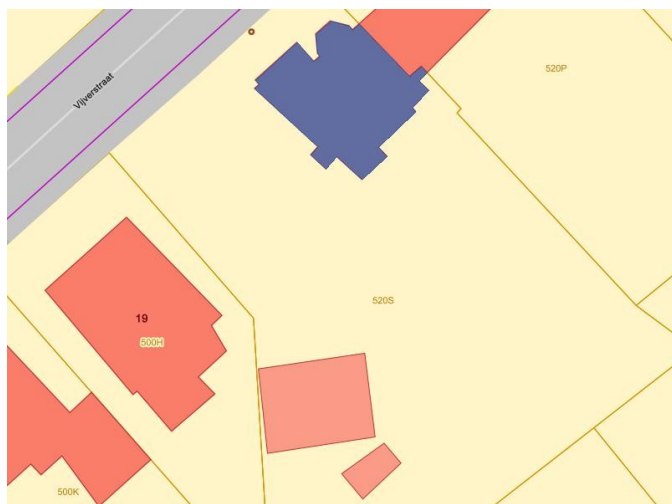
## Zone 1: Hoofdgebouw

Tijdens de inspectie vastgesteld:

- 4 Asbestmaterialen**
- 0 Beperkingen
- 0 Uitsluitingen
- 0 Roerende goederen
- 0 Puin, steenslag, (water)bodem
- 0 Adviezen
- 6 Geen asbest**

Beschrijving	Type	Actie
2. Woning - leien - schuin dak	Asbestmateriaal	Dringend verwijderen

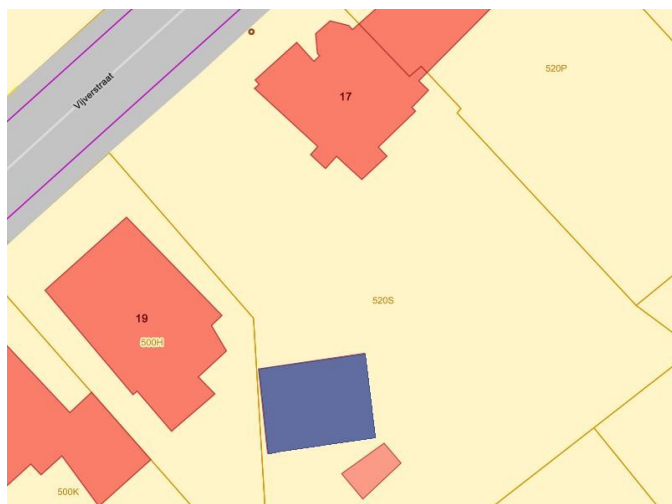
## Zone 2: Bijgebouw

Tijdens de inspectie vastgesteld:

- 1 Asbestmateriaal**
- 0 Beperkingen
- 0 Uitsluitingen
- 0 Roerende goederen
- 0 Puin, steenslag, (water)bodem
- 0 Adviezen
- 0 Geen asbest

Beschrijving	Type	Actie
4. Tuinhuis - leien - schuin dak	Asbestmateriaal	Dringend verwijderen

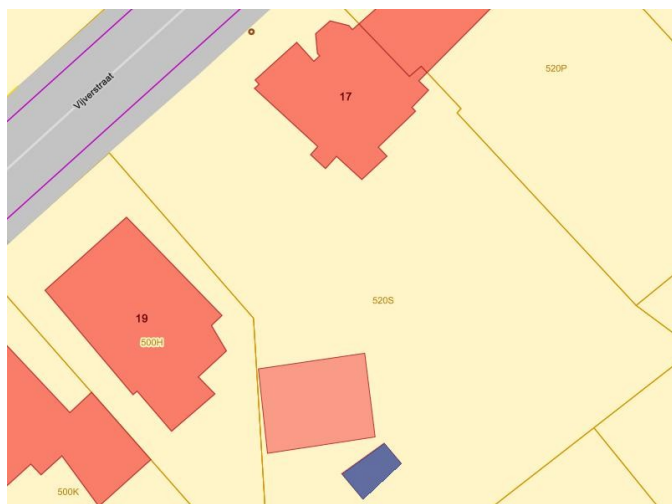
## Zone 3: Bijgebouw

Tijdens de inspectie vastgesteld:

- 1 Asbestmateriaal**
- 0 Beperkingen
- 0 Uitsluitingen
- 0 Roerende goederen
- 0 Puin, steenslag, (water)bodem
- 0 Adviezen
- 0 Geen asbest
