Asbestinventarisatetest

Begoniastraat 126, 8800 Roeselare

Attestnummer : 20240407-000164.000

Niet-asbestveilig

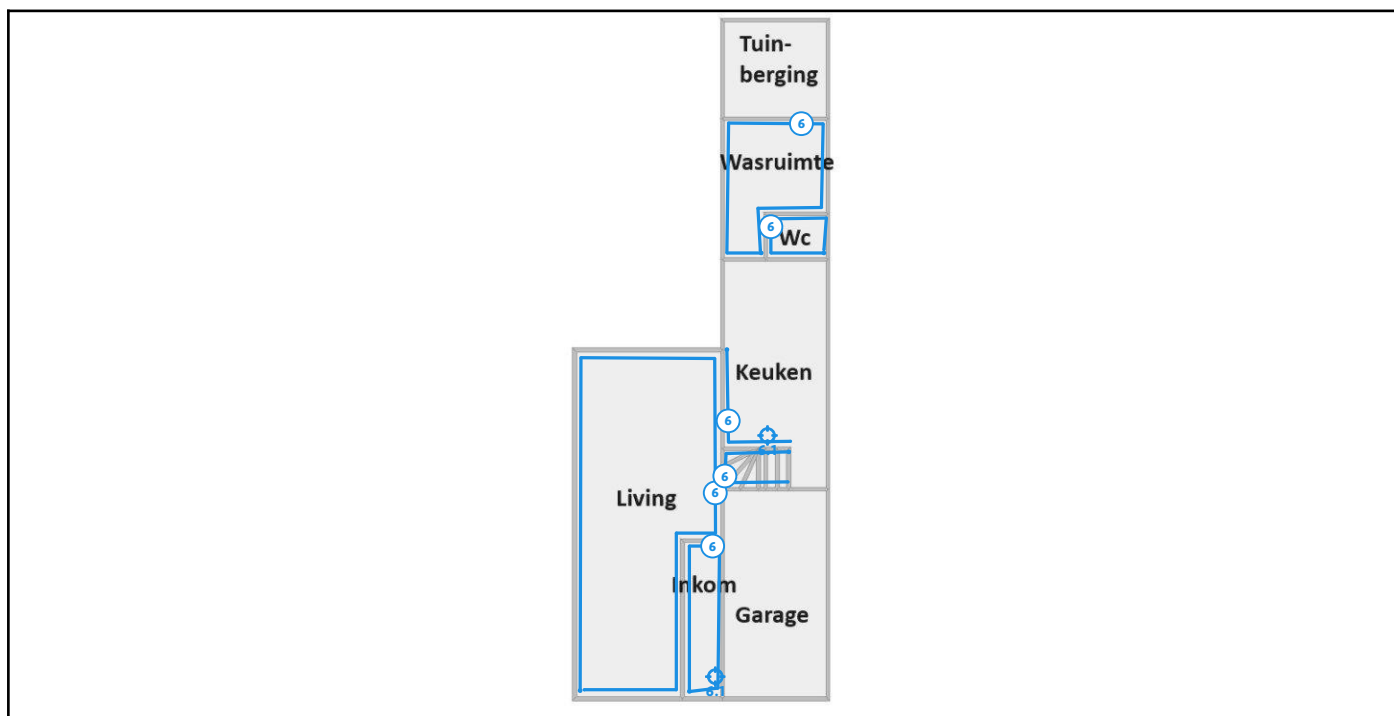
Plan 1.2: Grondplan GLV - Pleister Muren

Beschrijving	Type	Actie
6. Pleister Muren	Geen asbest	-
6.1 Code: Pleister Muren	Mengmonster	-

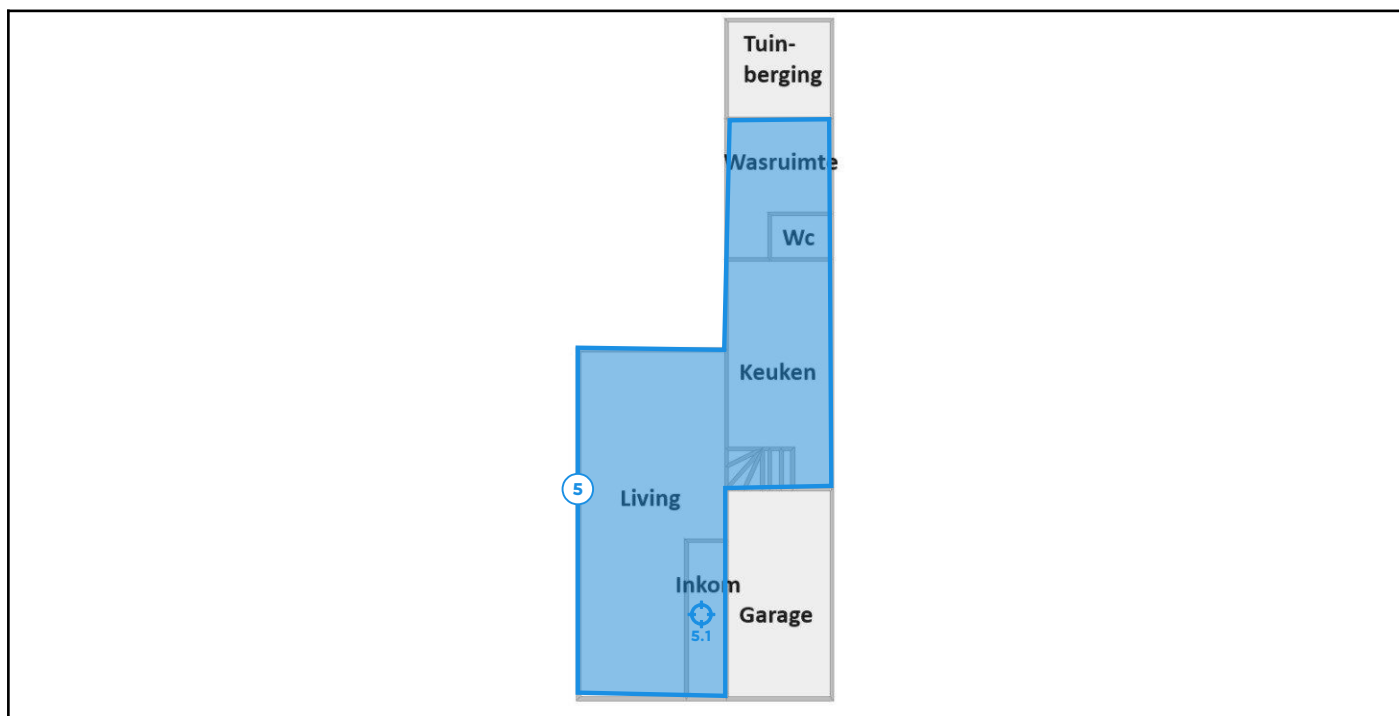
Plan 1.3: Grondplan GLV - Pleister Plafonds

Beschrijving	Type	Actie
5. Pleister Plafonds	Geen asbest	-
5.1 Code: Pleister plafonds	Mengmonster	-

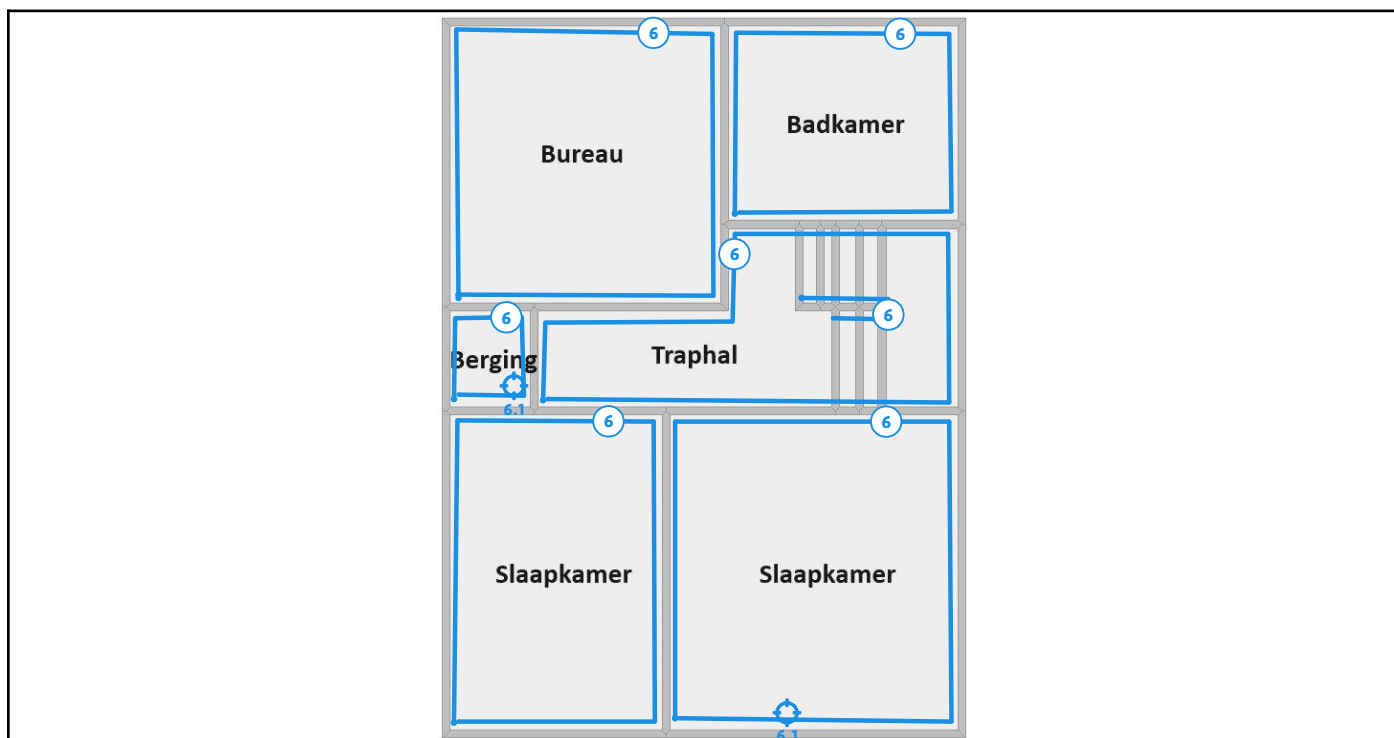
Plan 1.5: Grondplan 1e VD - Pleister Muren

Beschrijving	Type	Actie
6. Pleister Muren	Geen asbest	-
6.1 Code: Pleister Muren	Mengmonster	-

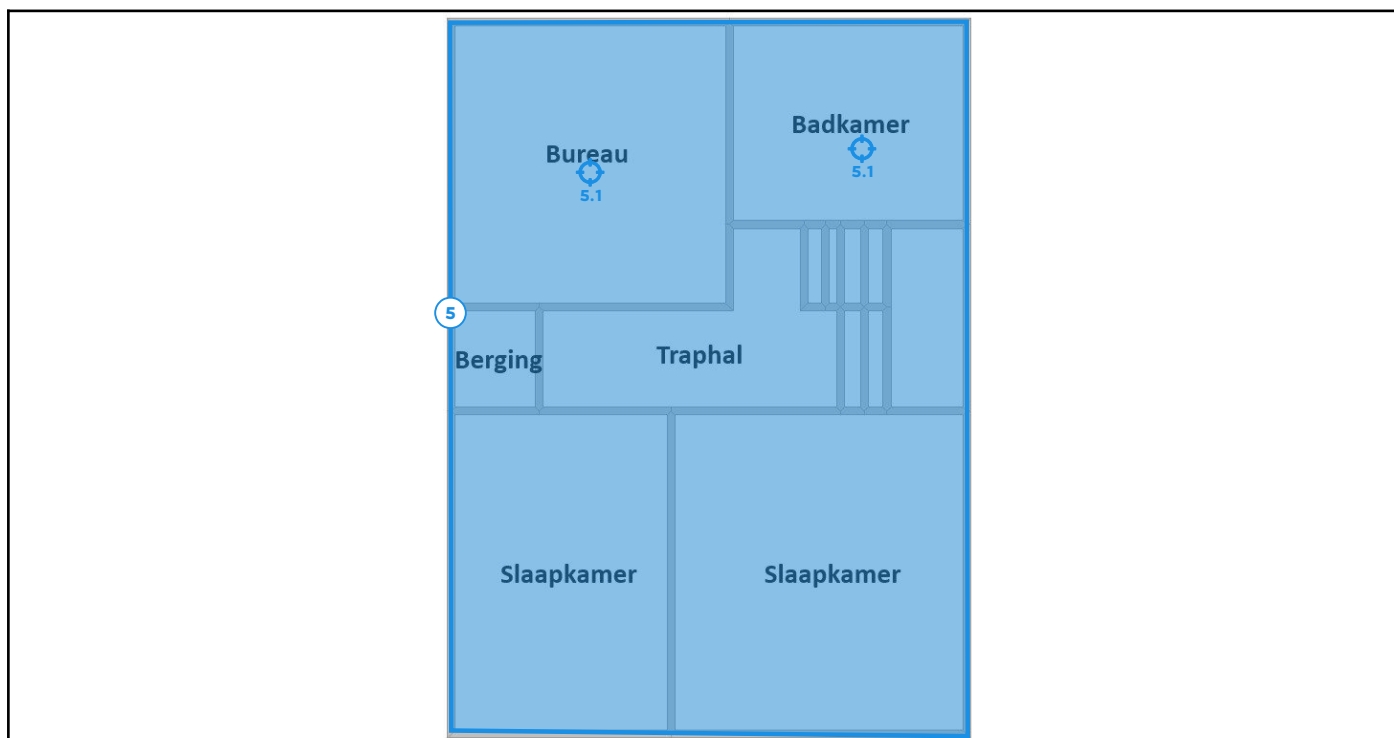
Plan 1.6: Grondplan 1e VD - Pleister Plafonds

Beschrijving	Type	Actie
5. Pleister Plafonds	Geen asbest	-
5.1 Code: Pleister plafonds	Mengmonster	-

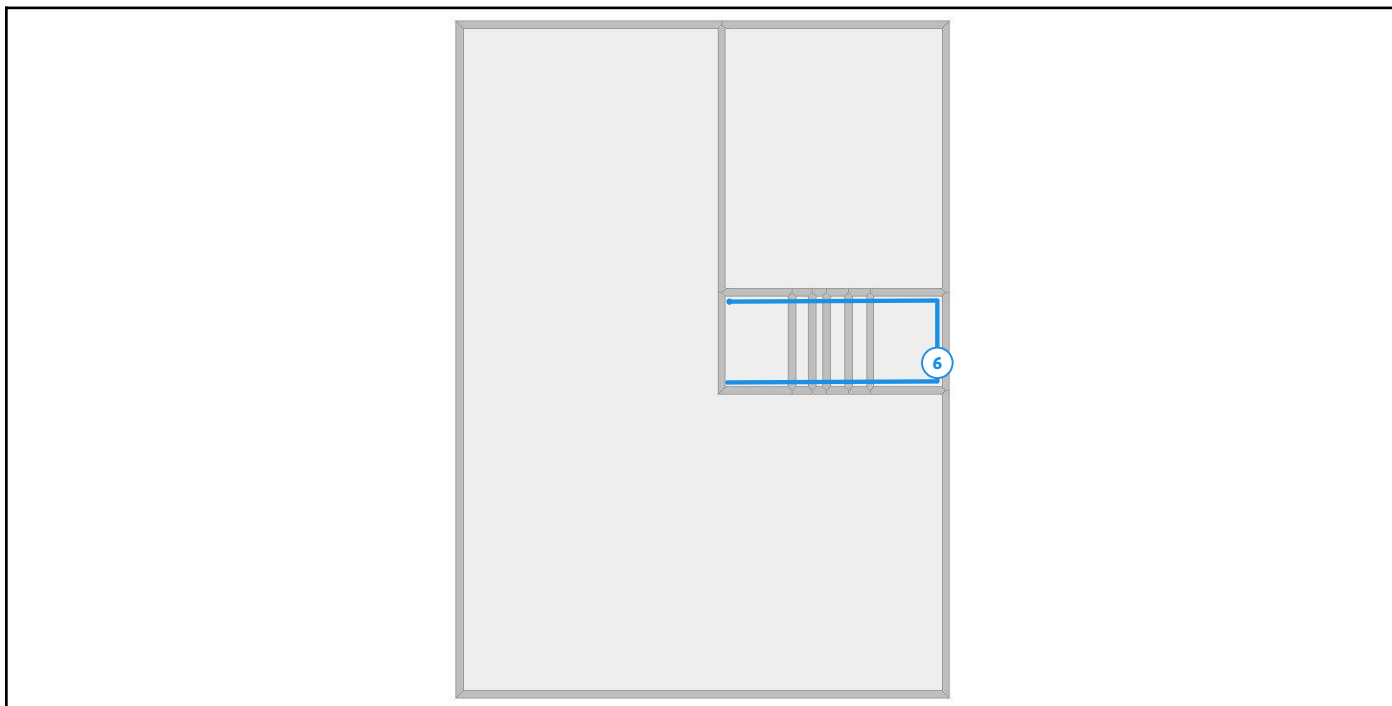
Plan 1.7: Grondplan Zolder - Pleister Muren

Beschrijving	Type	Actie
6. Pleister Muren	Geen asbest	-

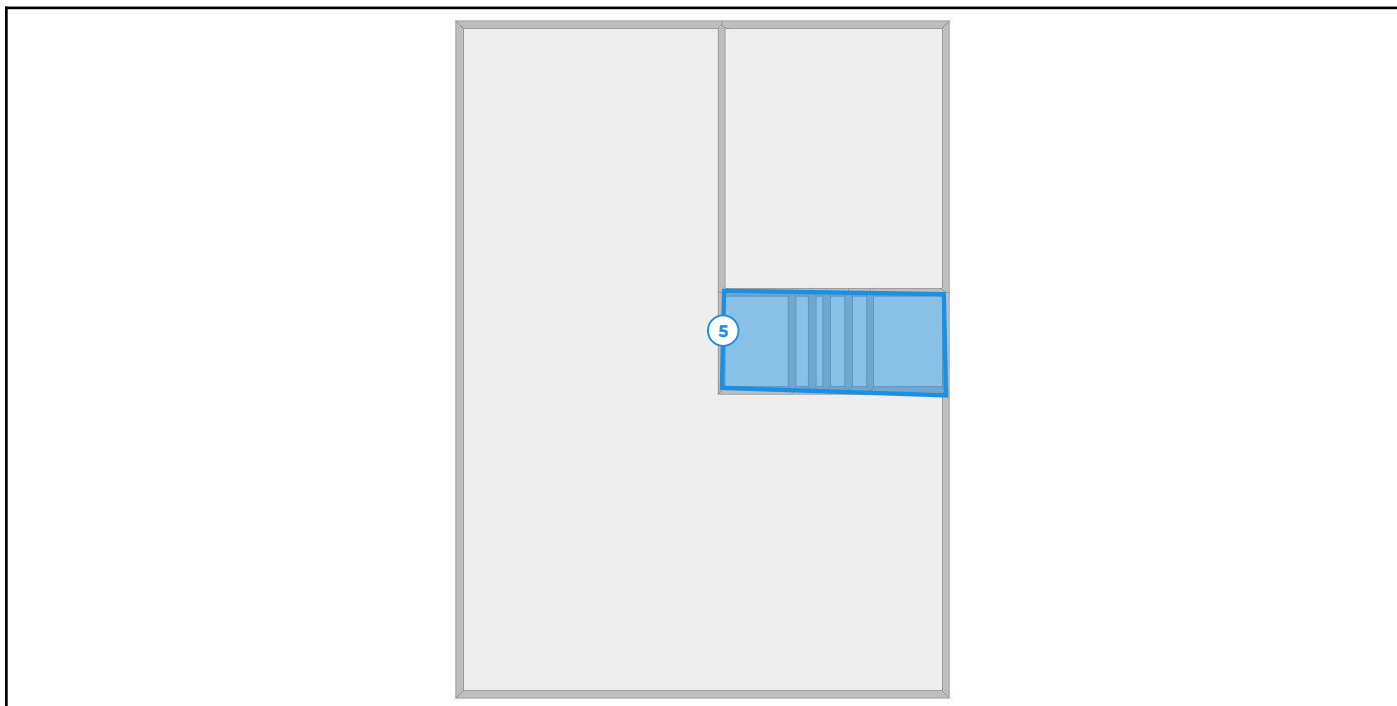
Plan 1.8: Grondplan Zolder - Pleister Plafonds

Beschrijving	Type	Actie
5. Pleister Plafonds	Geen asbest	-

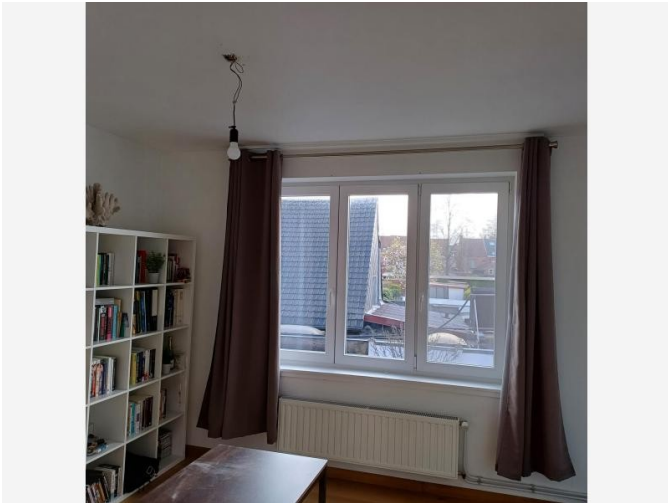
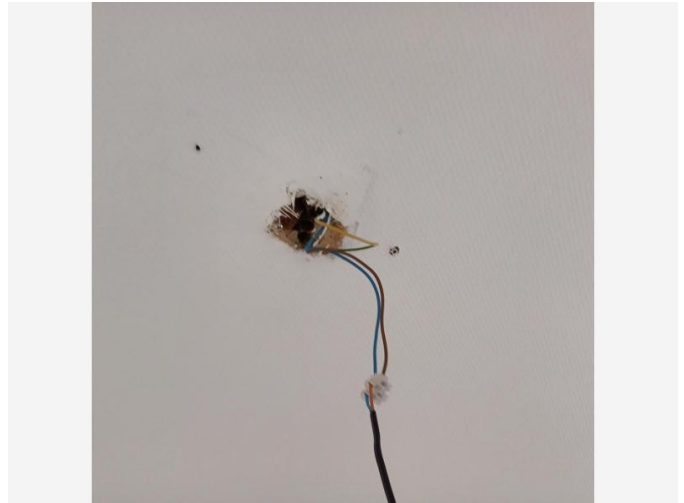
Geen asbest

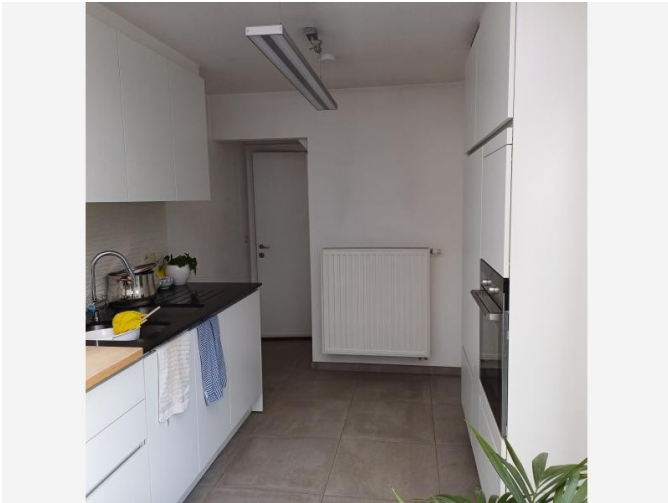
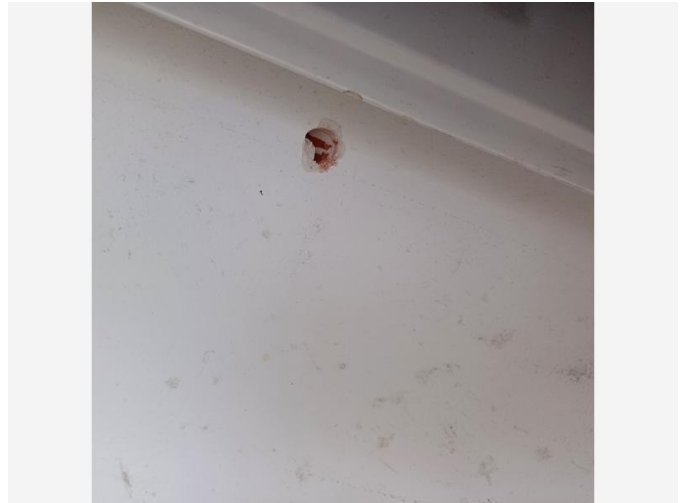
Beschrijving	Pleister Plafonds
Omgeving	Binnen
Primaire drager	Plafond

Bindmiddel van materiaal	Gips - kalk
Gebondenheid op basis van bindmiddel	Niet-hechtgebonden
Hoeveelheid (oppervlakte - dikte - aantal)	• 120,00 m ² - 1,00 cm - 1 stuk
Totaal volume	1,20 m ³
Identificatiemethode	Vaststelling met monstername
Destructieve handeling voor identificatie	Nee
