Asbestinventarisatetest

Rodenbachstraat 23, 8830 Hooglede

Attestnummer : 20260413-000394.000

Niet-asbestveilig

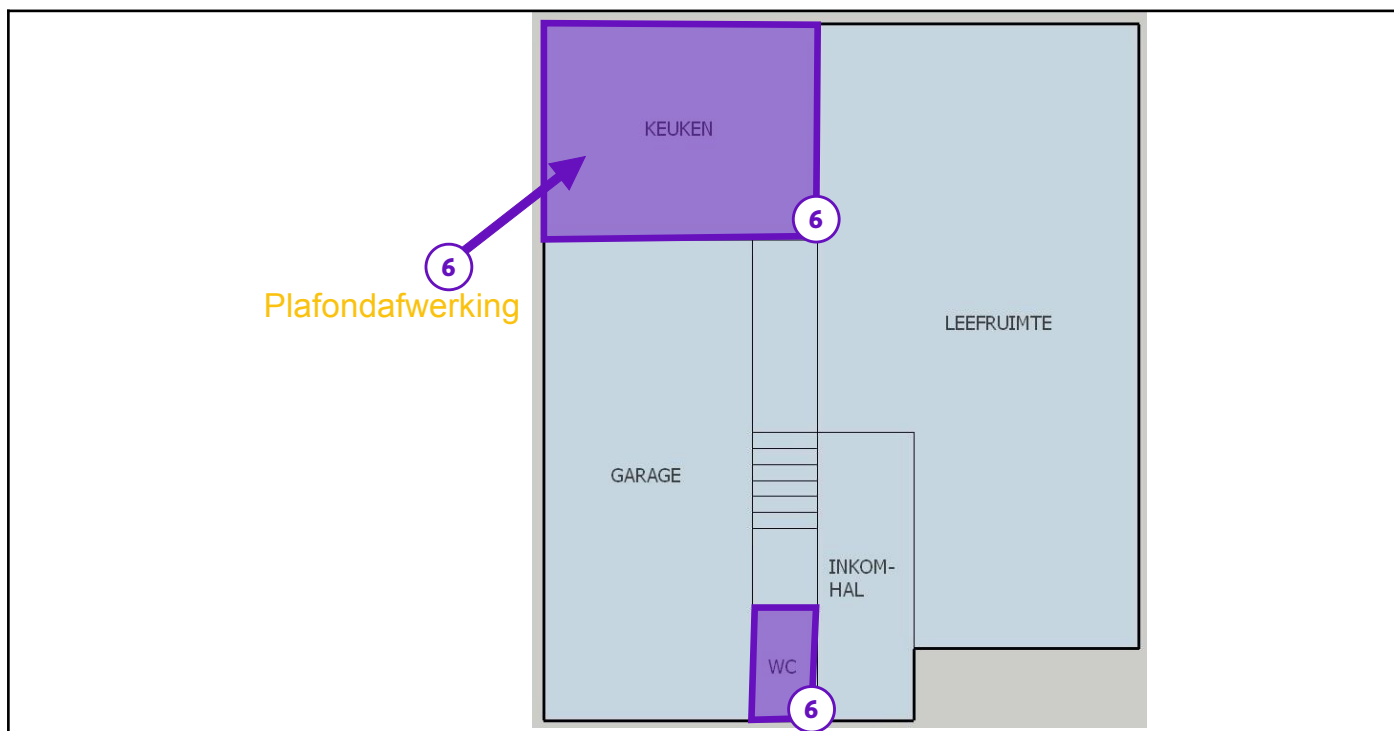
Plan 1.2: Gelijkvloers - plafondafwerking

Beschrijving	Type	Actie
6. Plafondafwerking uit niet-asbestverdacht materiaal	Advies	-

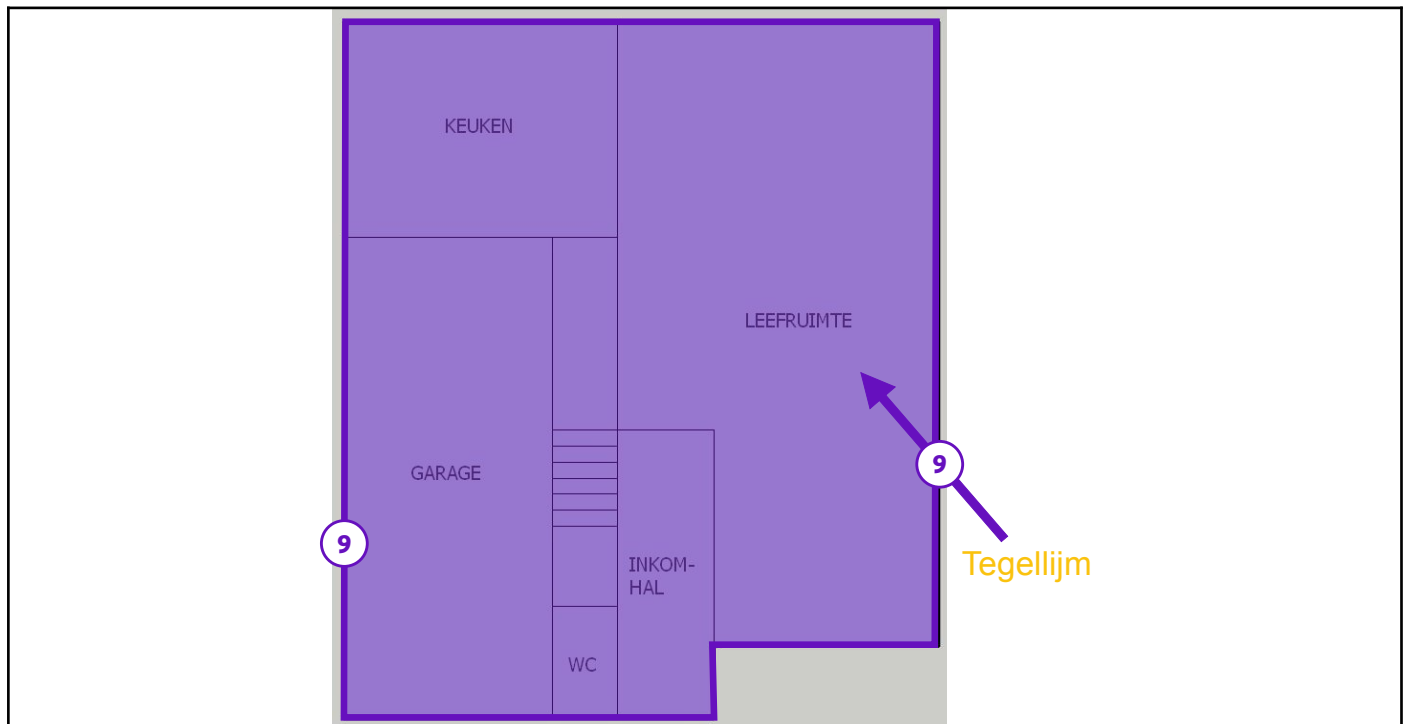
Plan 1.5: Gelijkvloers - tegellijm

Beschrijving	Type	Actie
9. Tegellijm	Advies	-

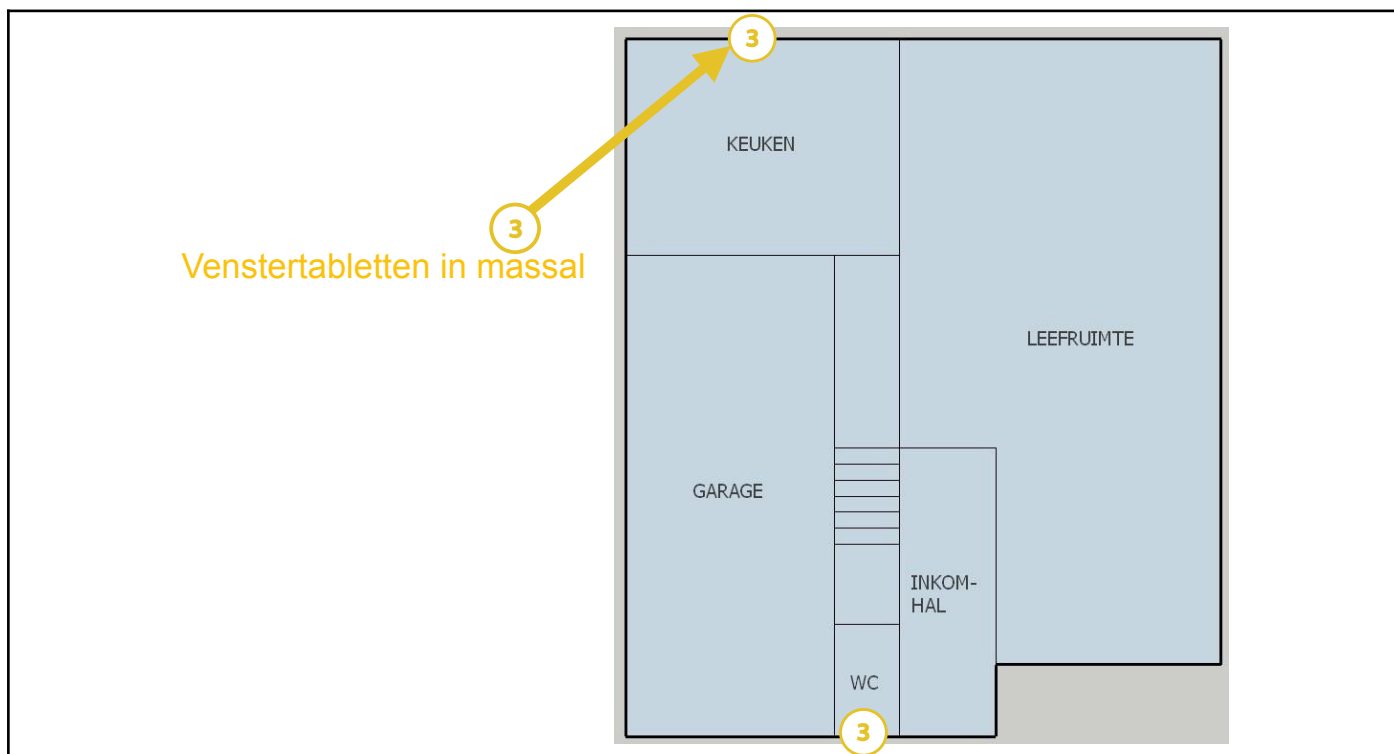
Plan 1.6: Gelijkvloers - venstertabletten in massal

Beschrijving	Type	Actie
3. Venstertabletten in massal	Asbestmateriaal	Zorgvuldig beheren

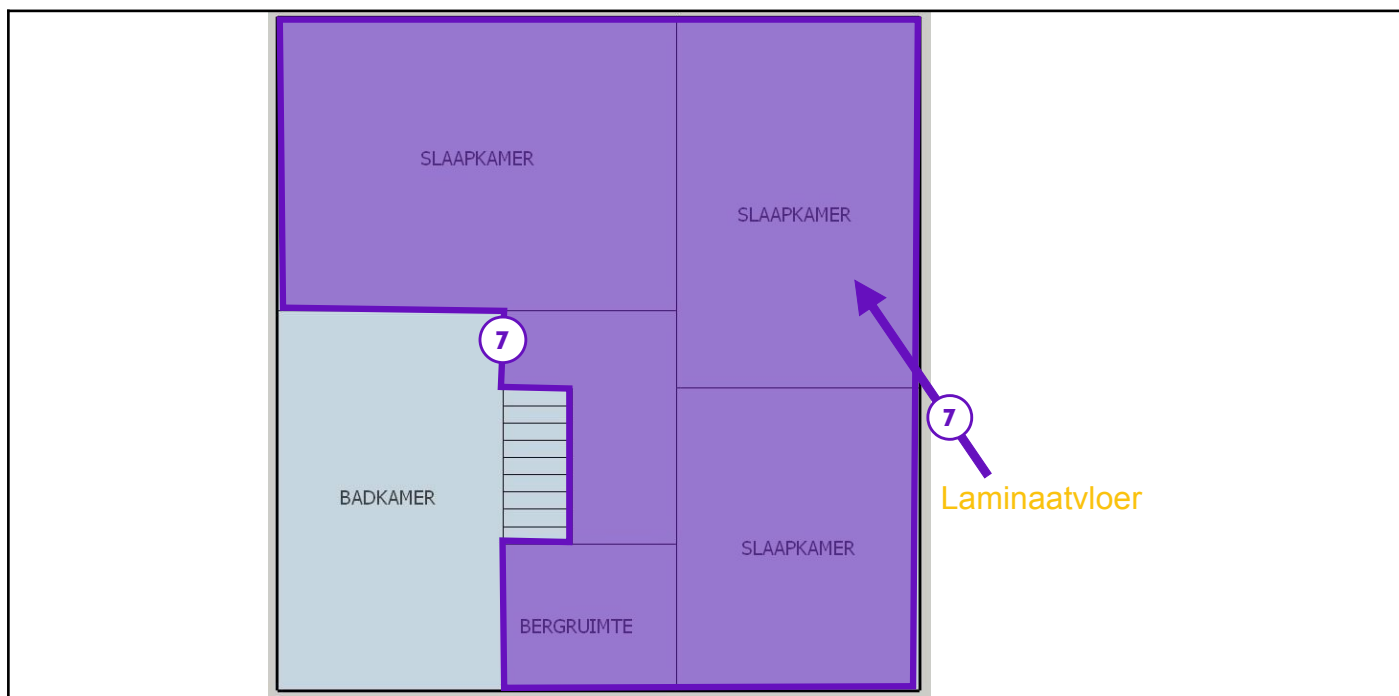
Plan 1.7: 1ste verdiep - laminaatvloer

Beschrijving	Type	Actie
7. Laminaatvloer	Advies	-

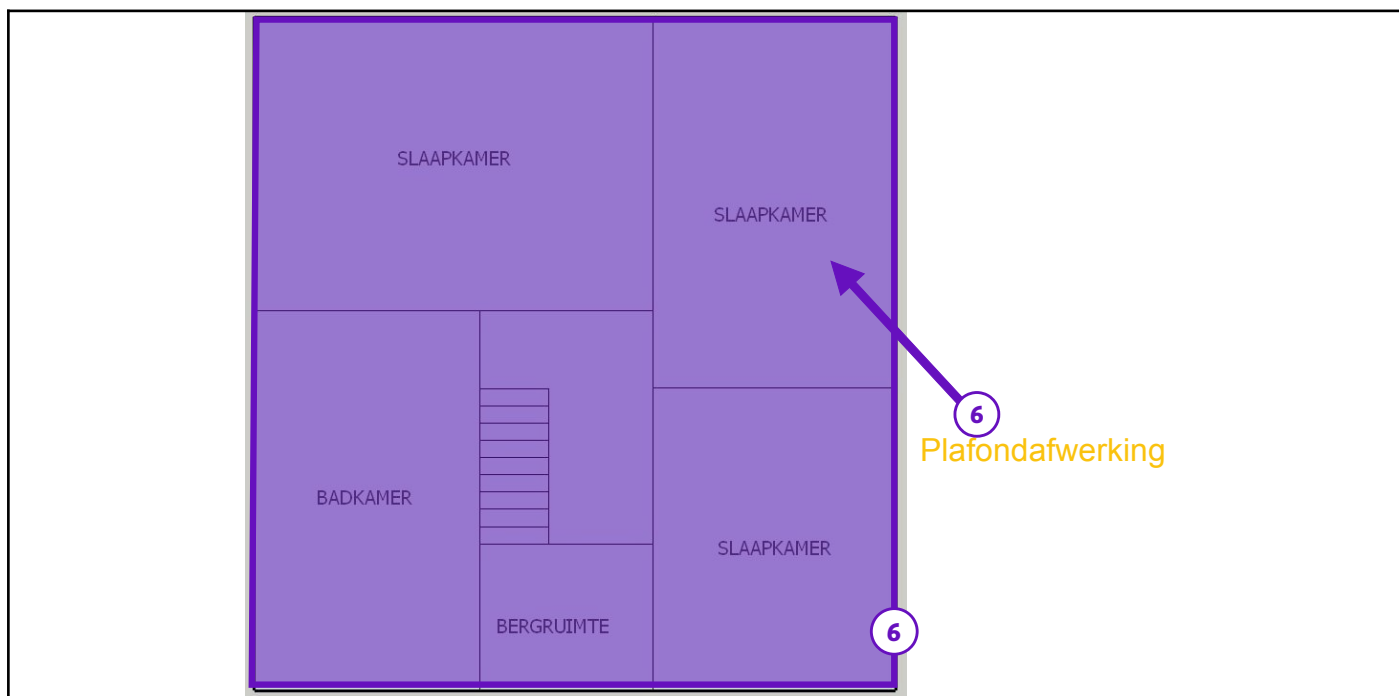
Plan 1.8: 1ste verdiep - plafondafwerking

Beschrijving	Type	Actie
6. Plafondafwerking uit niet-asbestverdacht materiaal	Advies	-

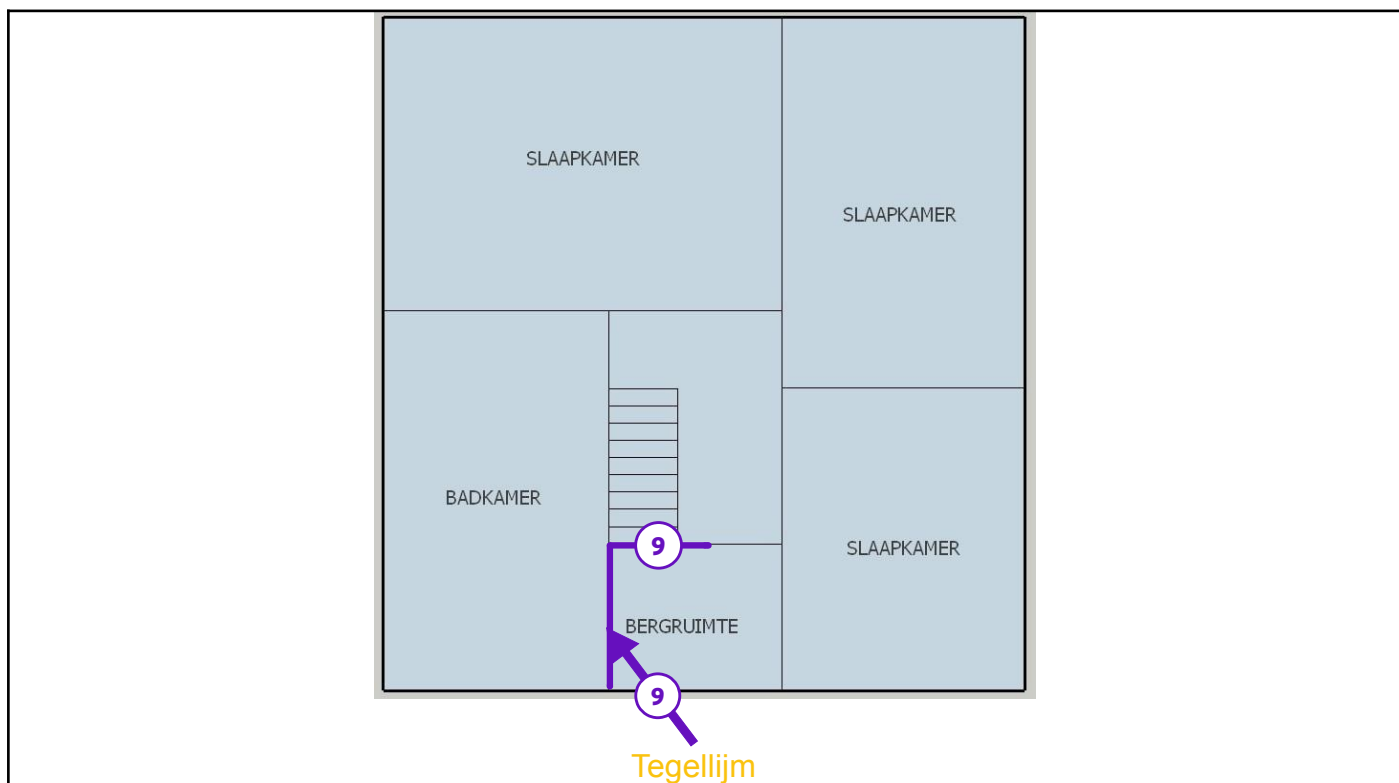
Plan 1.10: 1ste verdiep - tegellijm

Beschrijving	Type	Actie
9. Tegellijm	Advies	-

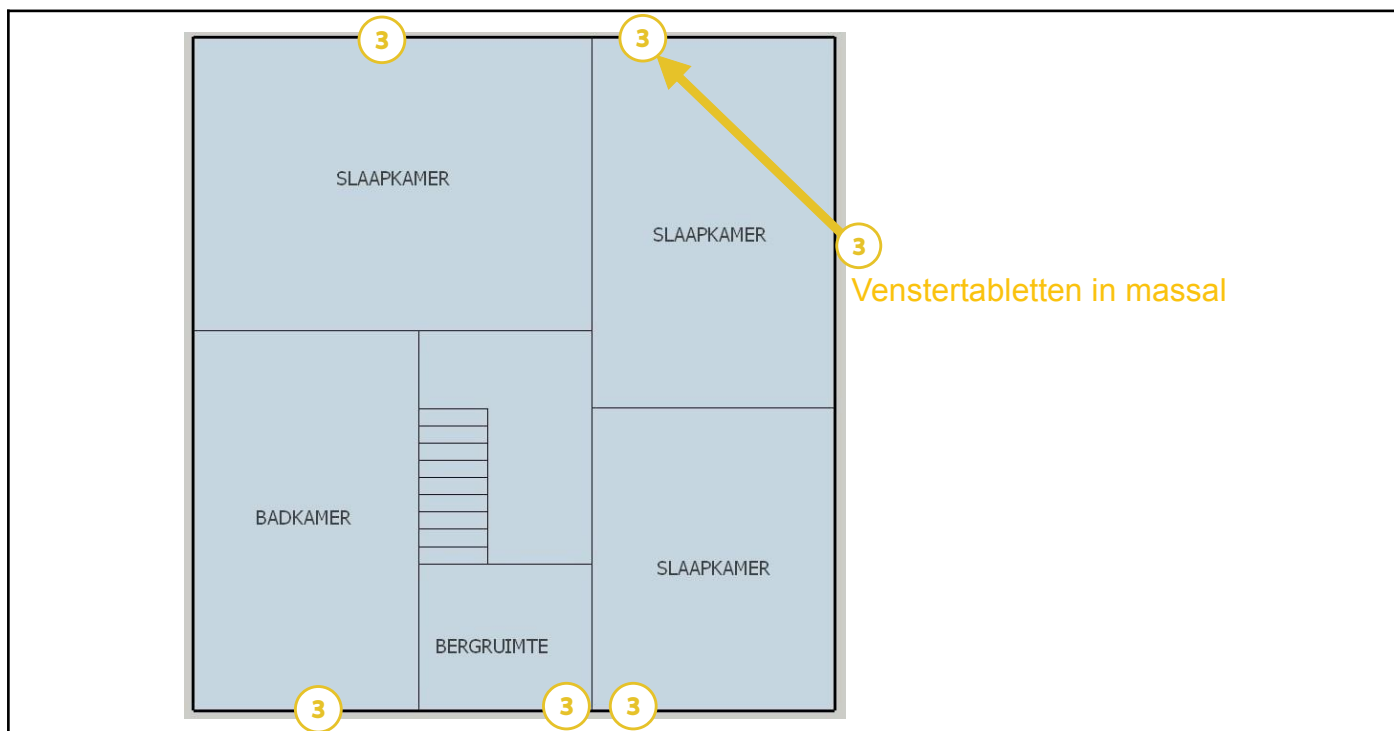
Plan 1.11: 1ste verdiep - venstertabletten in massal

Beschrijving	Type	Actie
3. Venstertabletten in massal	Asbestmateriaal	Zorgvuldig beheren

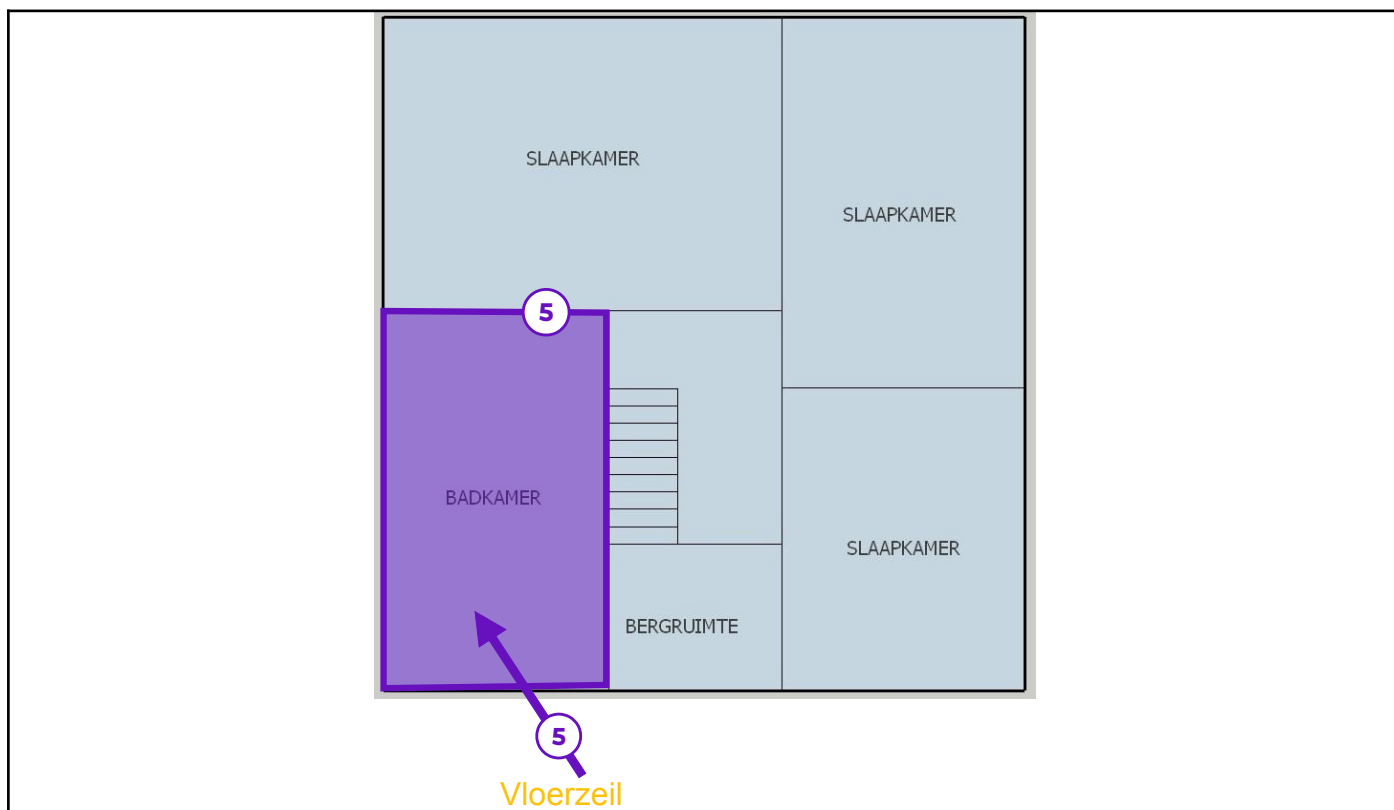
Plan 1.12: 1ste verdiep - vloerzeil

Beschrijving	Type	Actie
5. Vloerzeil	Advies	-

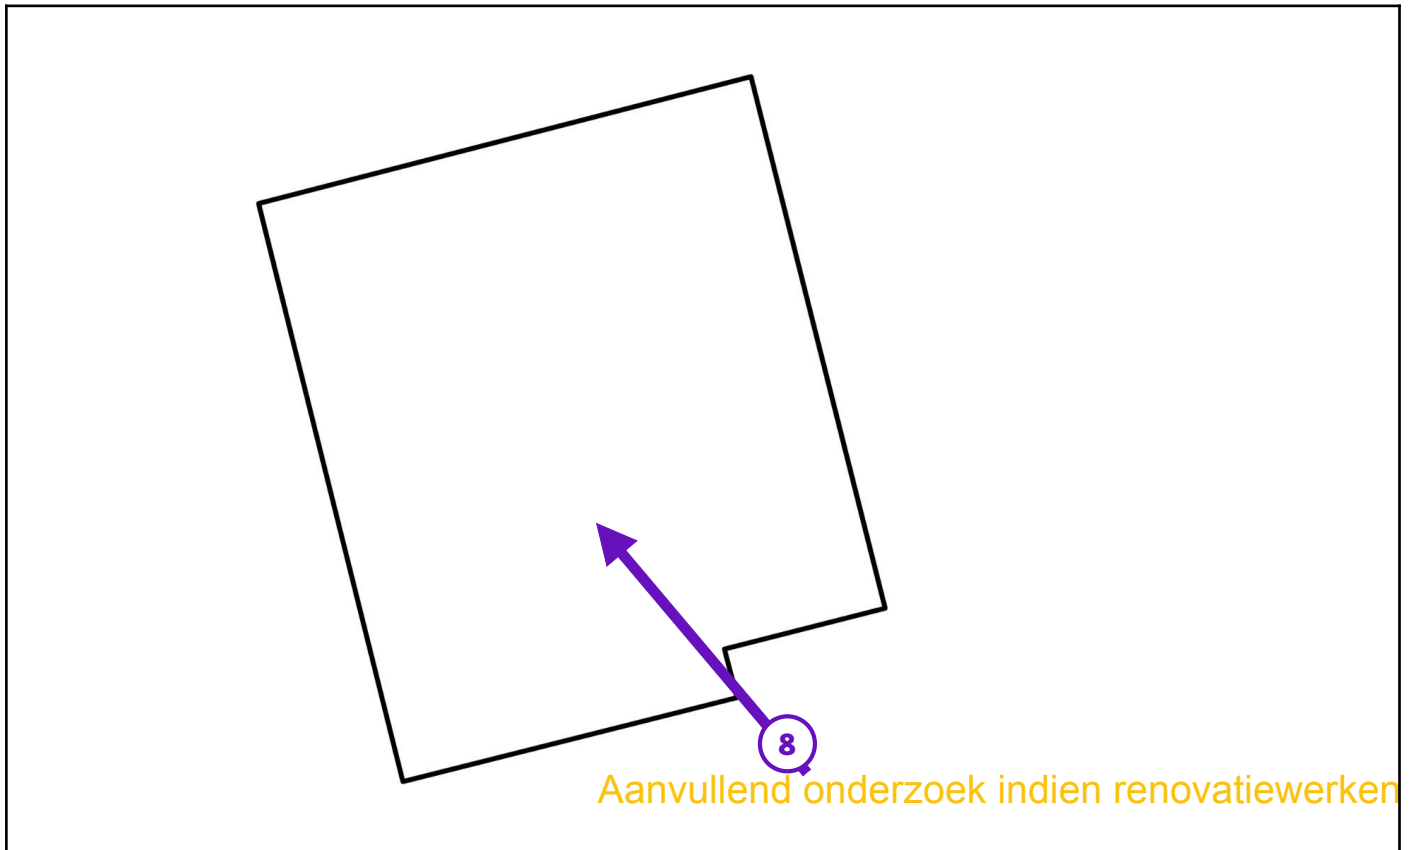
Plan 1.14: Volledige woning - aanvullend onderzoek

Beschrijving	Type	Actie
8. Aanvullend onderzoek indien renovatiewerken	Advies	-
