# Asbestinventarisatetest

Klerkenstraat 121, 8920 Langemark-Poelkapelle

Attestnummer : 20260323-000557.000

Uitgegeven op : 23.03.2026

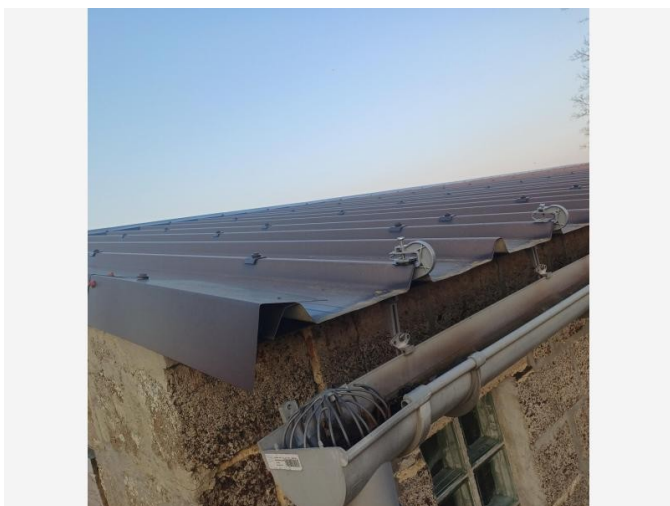
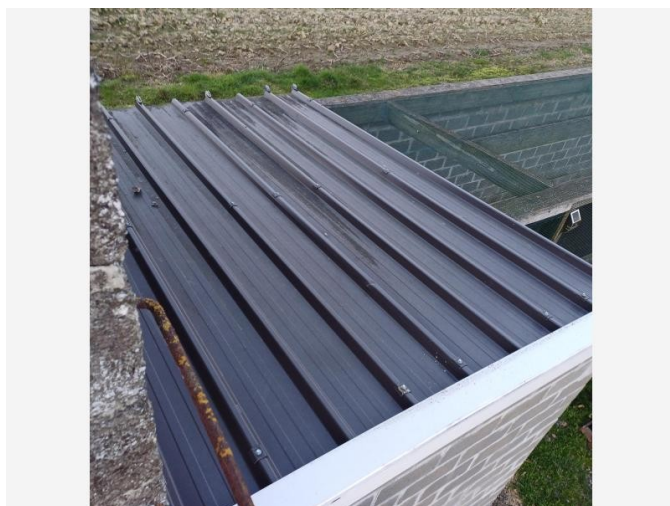
## Fiche 7: Dakbedekking Bijgebouwen IDE-platen

| Beschrijving | Type | Actie |
|---|---|---|
| 7. Dakbedekking Bijgebouwen IDE-platen | Overige ruimte of materiaal | - |

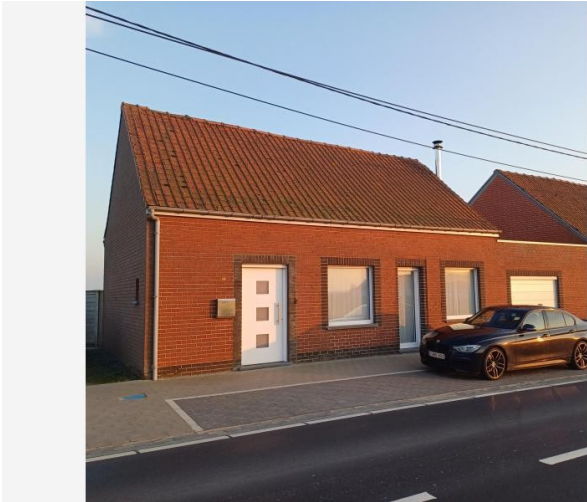
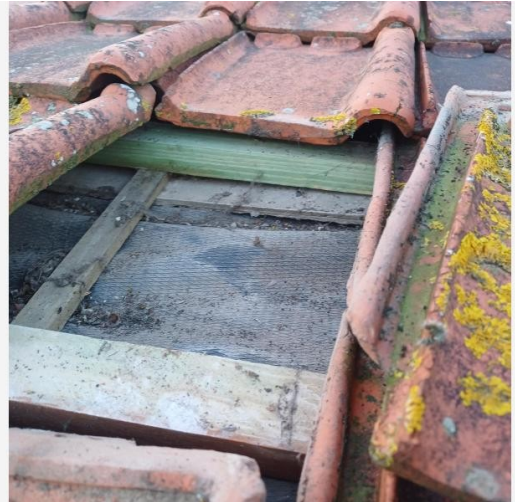
## Fiche 9: Dakbedekking - Dakpannen

| Beschrijving | Type | Actie |
|---|---|---|
| 9. Dakbedekking - Dakpannen | Overige ruimte of materiaal | - |
