Asbestinventarisatetest

Hollebeek 66, 9140 Temse

Attestnummer : 20240807-000080.000

Uitgegeven op : 07.08.2024

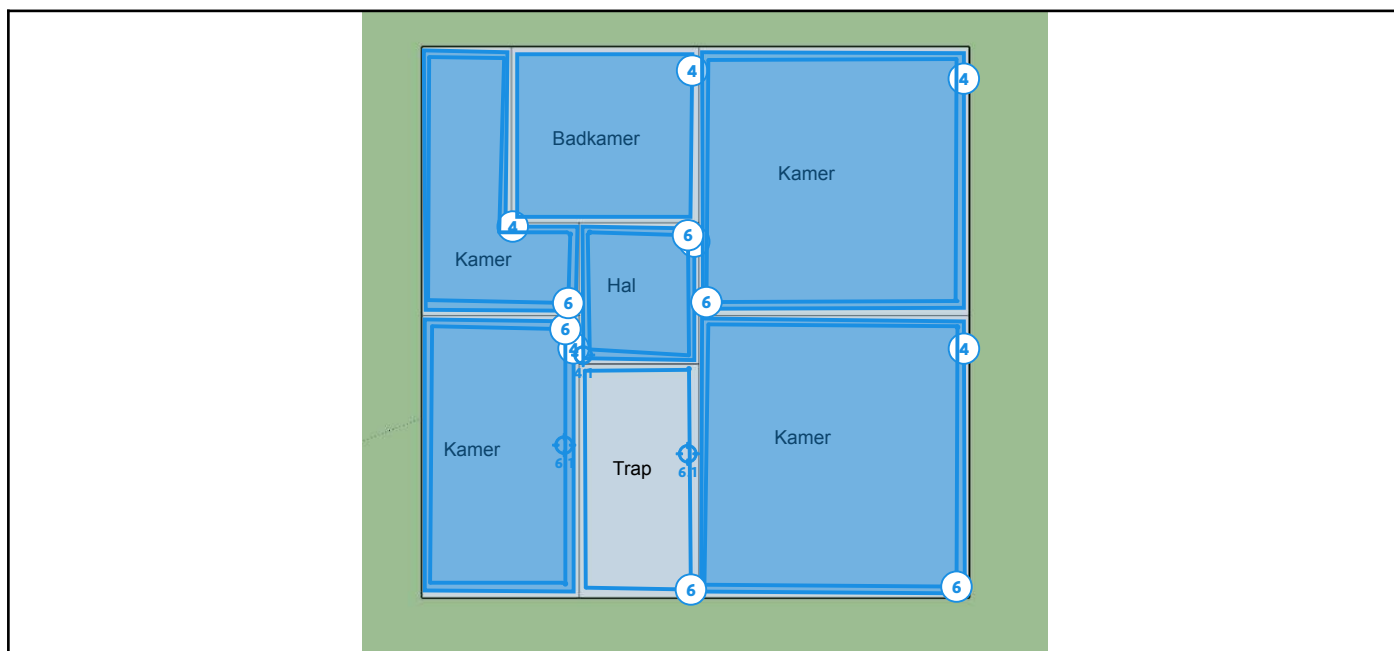
Plan 1.3: Verdieping 1

Beschrijving	Type	Actie
4. Vloerzeil bovenverdieping	Geen asbest	-
4.1 Code: 020824/PS1.2	Puntmonster	-
6. Muurbeploistering	Geen asbest	-
6.1 Code: 020824/MS1.1	Mengmonster	-
