# Asbestinventarisatetest

Temsestraat 51, 9150 Kruibeke

Attestnummer : 20230630-000220.000

Uitgegeven op : 30.06.2023

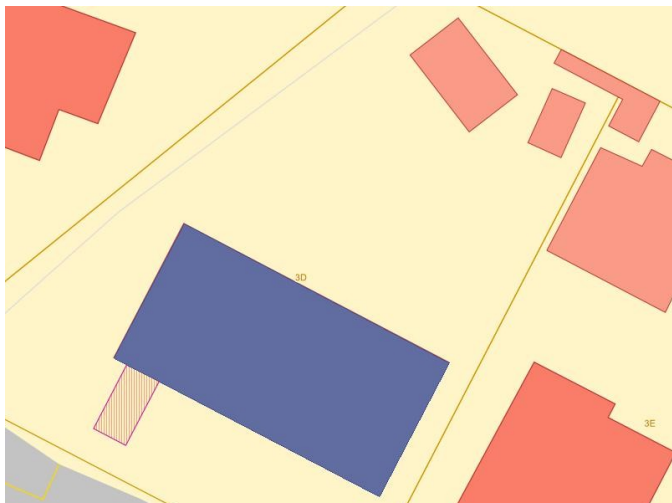
## Zone 1: Hoofdgebouw

- 2 Asbestmaterialen**
- 0 Beperkingen
- 0 Uitsluitingen
- 0 Roerende goederen
- 0 Puin, steenslag, (water)bodem
- 0 Adviezen
- 2 Geen asbest**

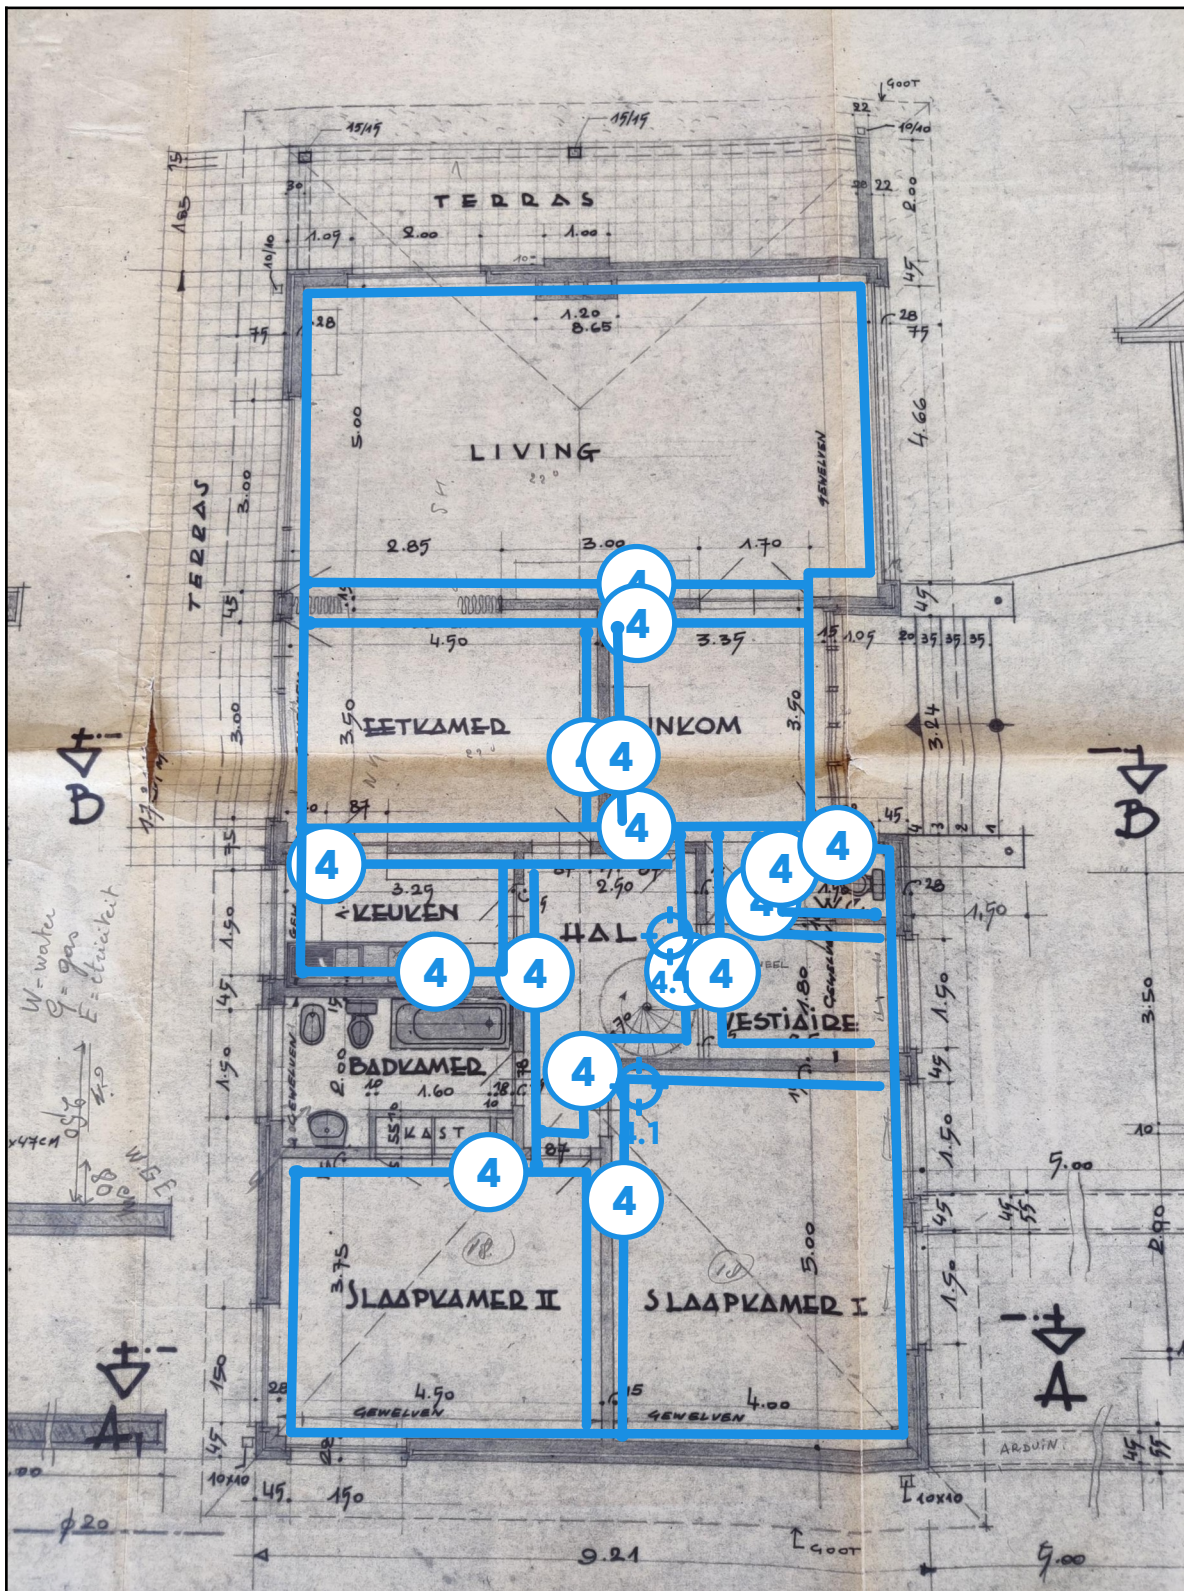
# Plan 1.1: Grondplan

| 4. Bepleistering wanden | Geen asbest | - |
| 4.1 Code: 20230628/MS1 | Mengmonster | - |

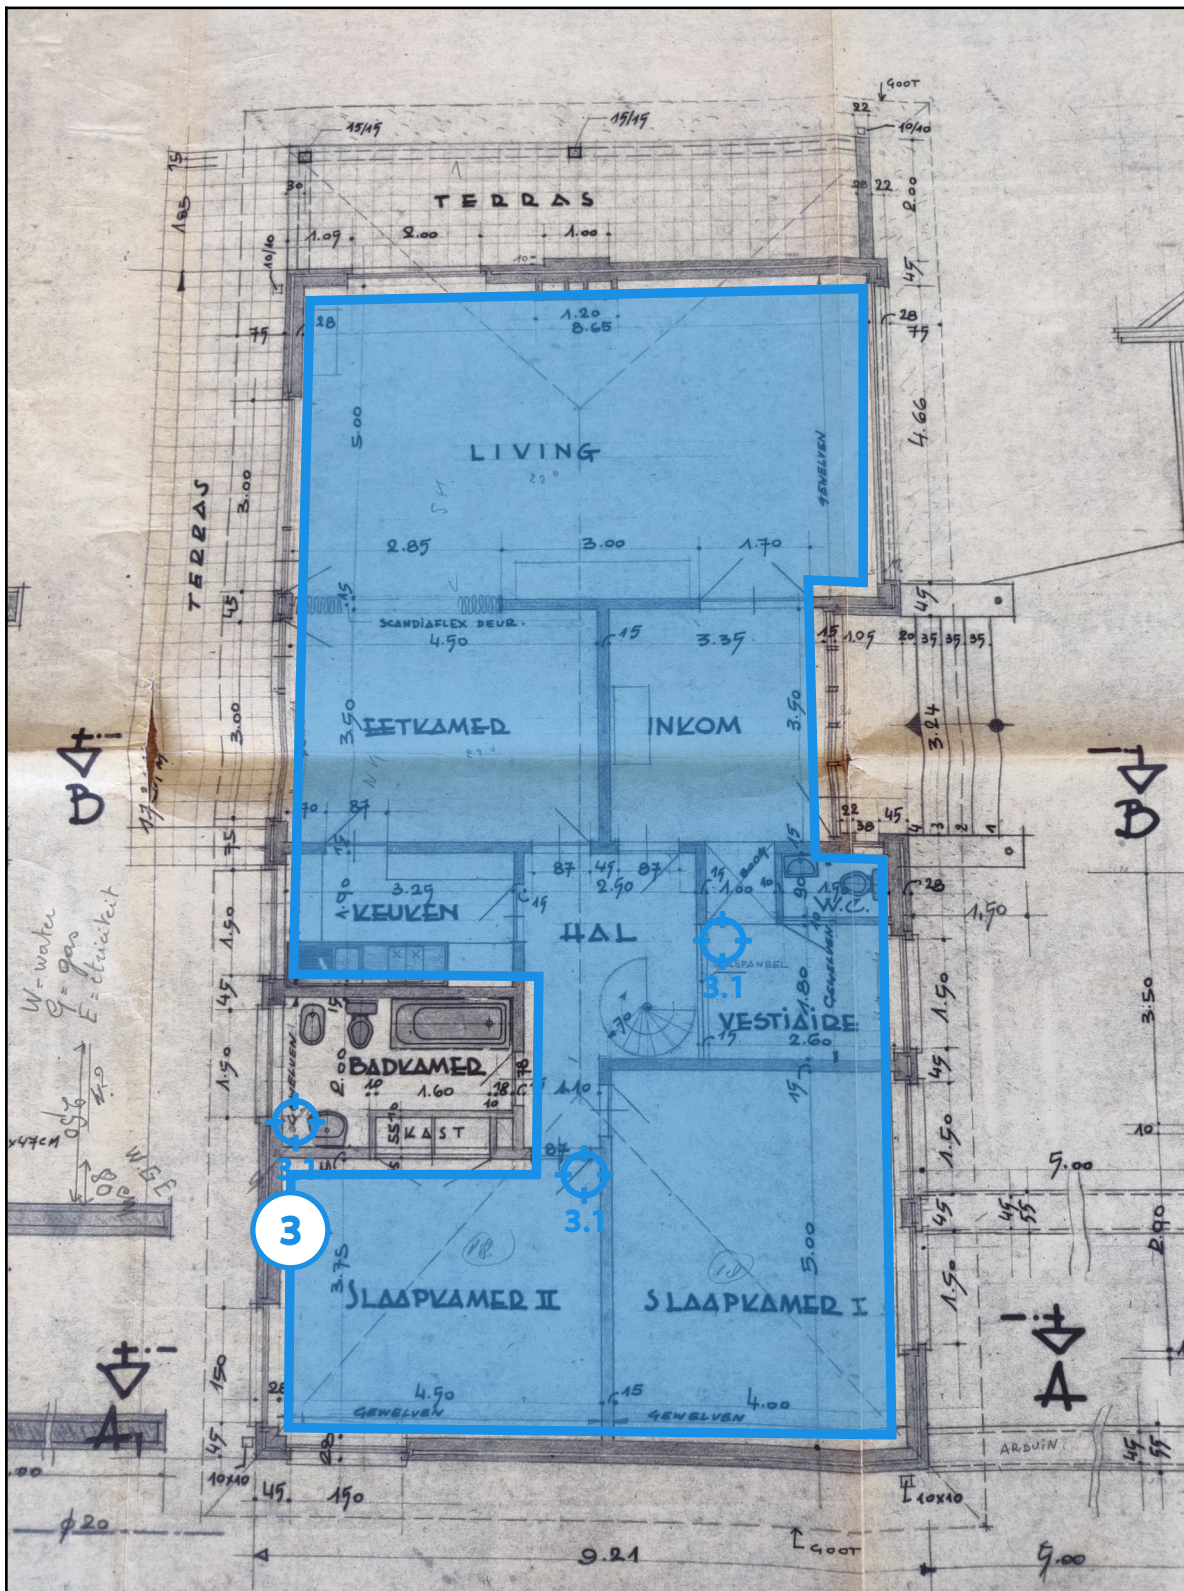
# Plan 1.3: Grondplan

| 3.1 Code: 20230628/MS2 | Mengmonster | - |

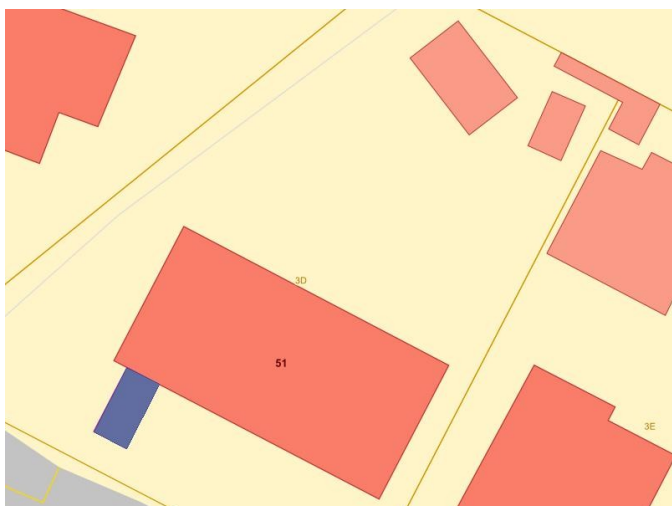
## Zone 2: Ingezonken garage

- 0 Asbestmaterialen
- 0 Beperkingen
- 0 Uitsluitingen
- 0 Roerende goederen
- 0 Puin, steenslag, (water)bodem
- 0 Adviezen
- 0 Geen asbest

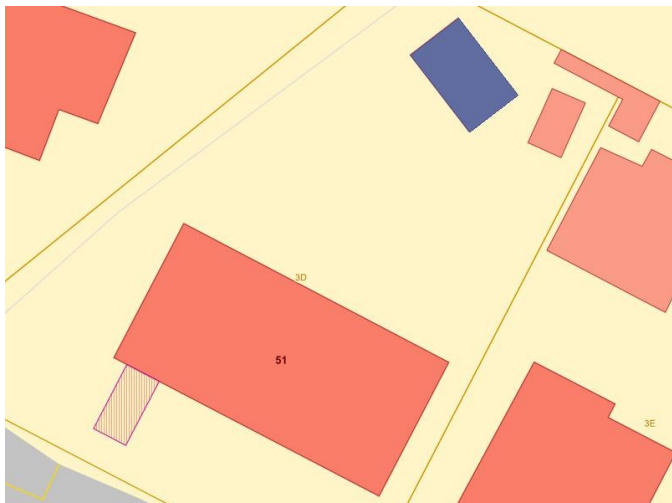
## Zone 3: Tuinberging

- 0 Asbestmaterialen
- 0 Beperkingen
- 0 Uitsluitingen
- 0 Roerende goederen
- 0 Puin, steenslag, (water)bodem
- 0 Adviezen
- 0 Geen asbest

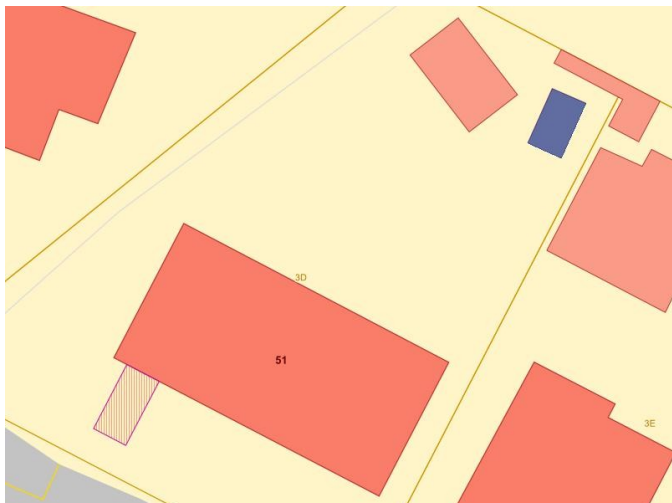
## Zone 4: Tuinberging

- 0 Asbestmaterialen
- 0 Beperkingen
- 0 Uitsluitingen
- 0 Roerende goederen
- 0 Puin, steenslag, (water)bodem
- 0 Adviezen
- 0 Geen asbest
