Asbestinventarisatetest

Gelaagstraat 98, 9140 Temse

Attestnummer : 20250107-000283.000

Uitgegeven op : 07.01.2025

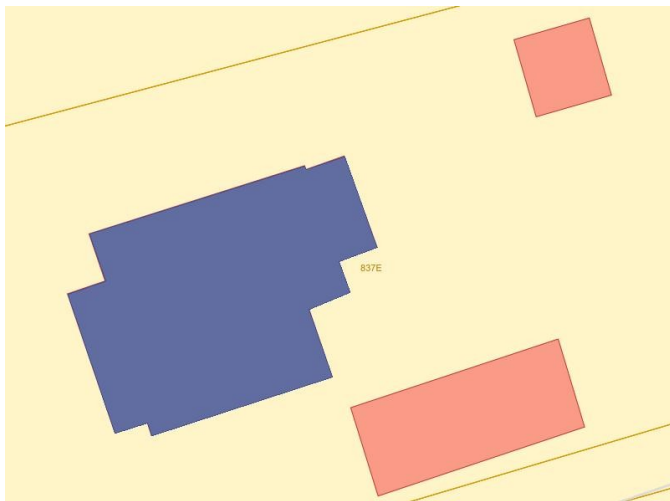
Zone 1: Hoofdgebouw

Tijdens de inspectie vastgesteld:

2 Asbestmaterialen

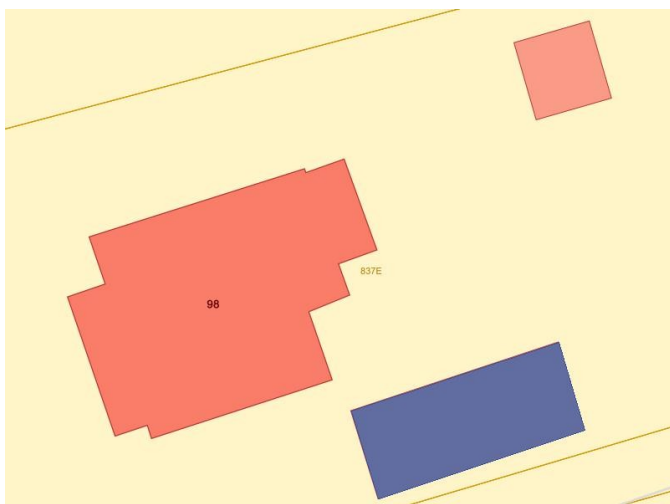
Zone 2: Bijgebouw

Tijdens de inspectie vastgesteld:

- 0 Asbestmaterialen
- 0 Beperkingen
- 0 Uitsluitingen
- 0 Roerende goederen
- 0 Puin, steenslag, (water)bodem
- 1 Advies**
- 0 Geen asbest

Beschrijving	Type	Actie
4. Bijgebouwen	Advies	-

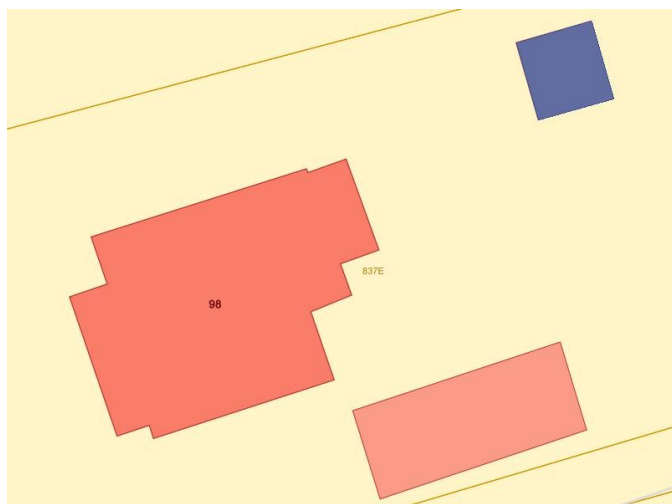
Zone 3: Bijgebouw

Tijdens de inspectie vastgesteld:

- 0 Asbestmaterialen
- 0 Beperkingen
- 0 Uitsluitingen
- 0 Roerende goederen
- 0 Puin, steenslag, (water)bodem
- 1 Advies**
- 0 Geen asbest
