**RAPPORT DE STABILITE**  
**PRÉSENCE DE FISSURES DANS UN APPARTEMENT**  
**CHAINRUE 94/10 À 6940 BARVAUX-SUR-OURTHE**

# 1 Introduction

Ce rapport fait suite à la demande de  
propriétaire d'un appartement situé Chainrue 94/10 à 6940 Barvaux-sur-Jurthe.

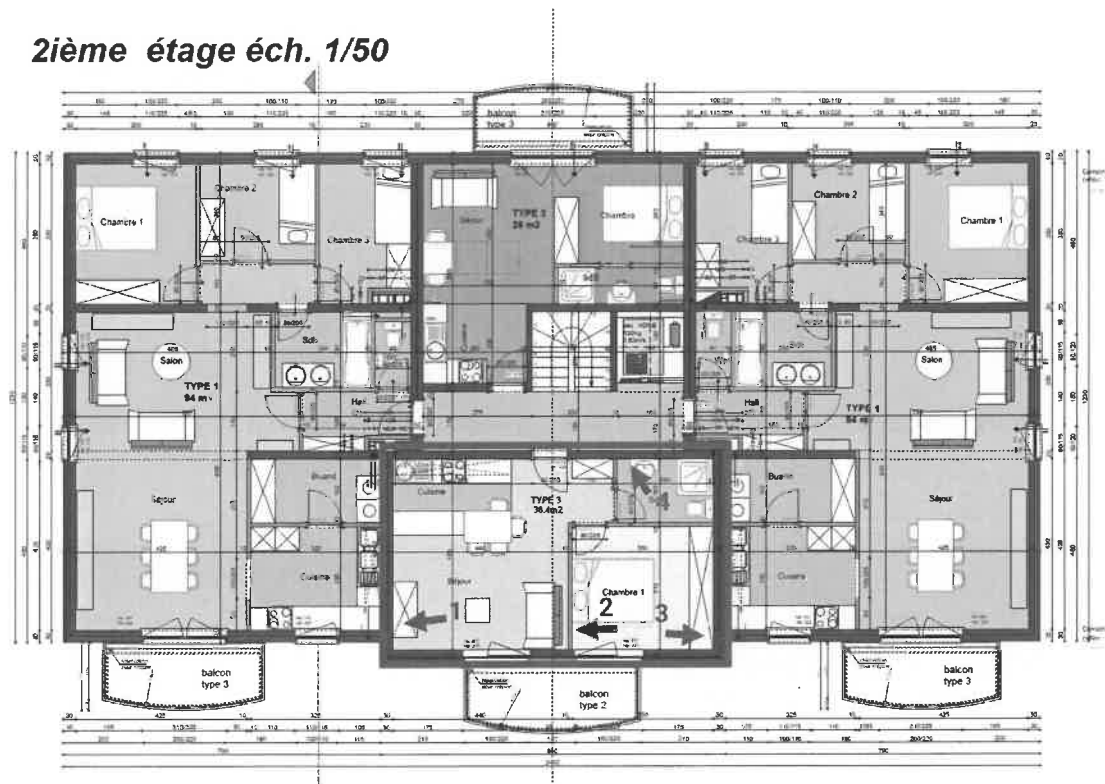
Figure 1 – Repérage de l'appartement et des photos

L'appartement de Mme Anciaux est situé au deuxième étage de l'immeuble, au centre du bâtiment et orienté vers la façade avant.

De nombreuses fissures sont à signaler sur les différents murs de l'appartement. Une très large majorité de ces fissures sont situées sur les murs perpendiculaires à la façade avant.

Certaines fissures ont déjà fait l'objet de réparations (voir photo 2), ce qui tend à démontrer que les fissures sont apparues il y a déjà plusieurs années.

Les fissures reprises sur les photos 1 à 3 sont orientées approximativement de la même manière et sont assez proches de la verticale.

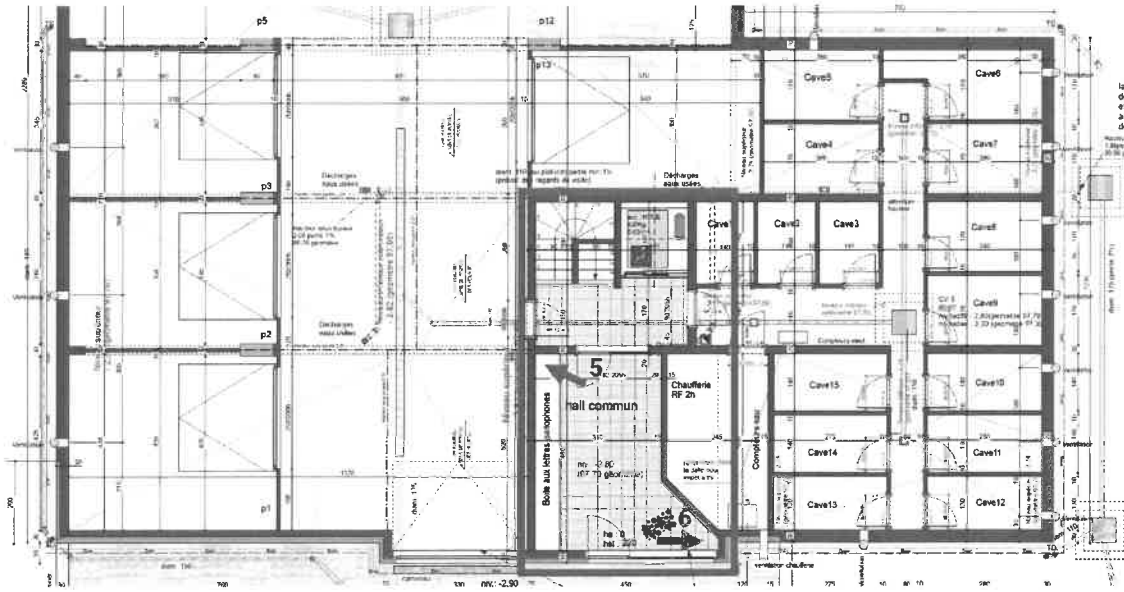
Figure 4 – Repérage du hall commun et des photos

Des fissures ont également été repérées dans le hall d'entrée de l'immeuble.

Des fissures ont également été repérées dans le hall d'entrée. Comme pour l'appartement, ces fissures sont plutôt orientées suivant la verticale du bâtiment et sont situées sur les murs perpendiculaires à la façade avant.
