# Asbestinventarisatetest

Westmoere 14, 8490 Jabbeke

Attestnummer : 20241121-000082.000

Uitgegeven op : 21.11.2024

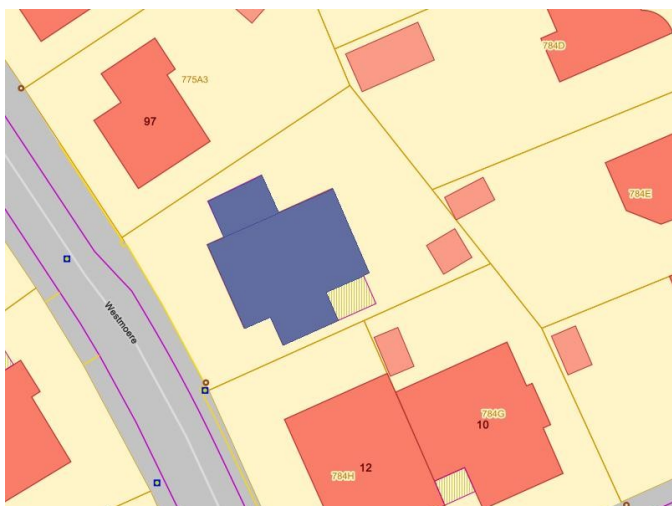
# Zone 1: Woning

**2 Asbestmaterialen**

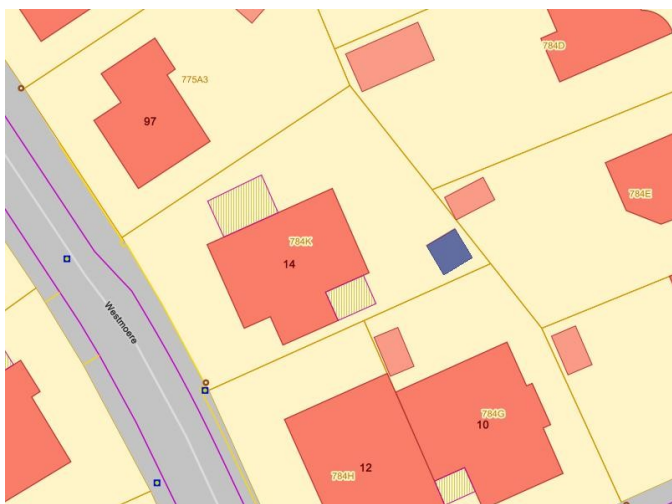
## Zone 2: Tuinhuis

- 0 Asbestmaterialen
- 0 Beperkingen
- 0 Uitsluitingen
- 0 Roerende goederen
- 0 Puin, steenslag, (water)bodem
- 0 Adviezen
- 1 Geen asbest**
