Asbestinventarisatetest

Madeliefjesstraat 2, 8460 Oudenburg

Attestnummer : 20251017-000265.000

Uitgegeven op : 17.10.2025

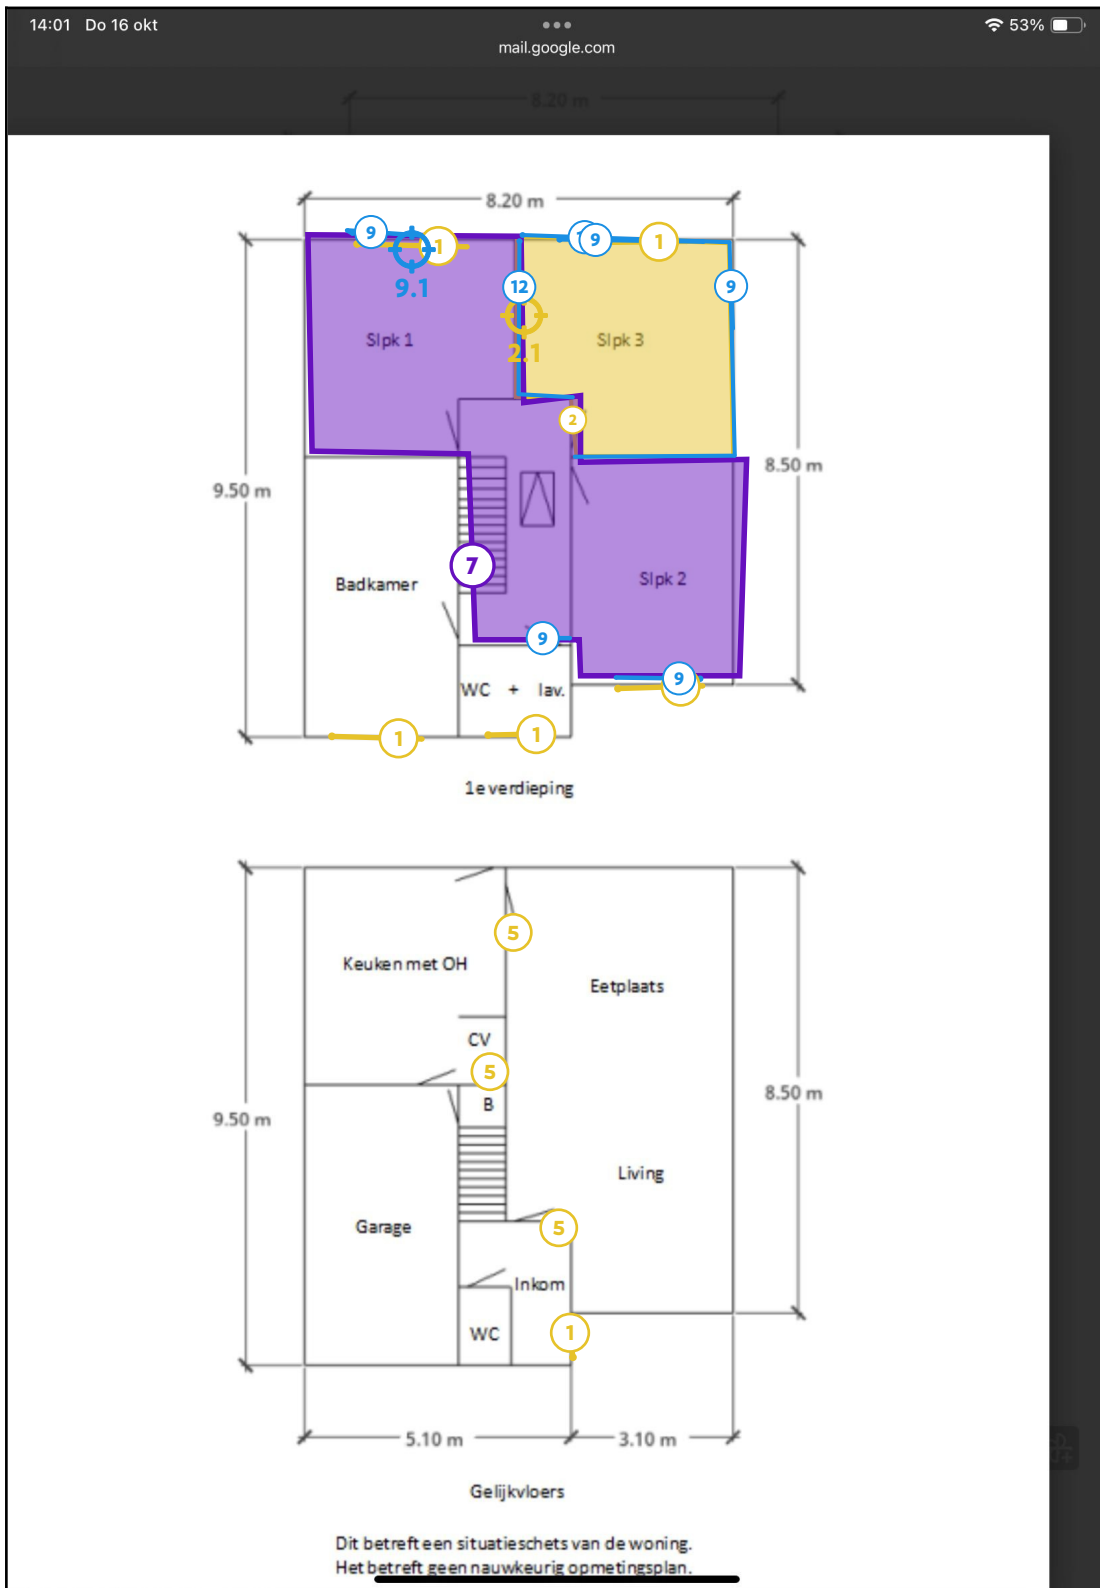
Plan 1.1: Grondplannen

1. B24: massal vensterbanken binnen	Asbestmateriaal	Zorgvuldig beheren
2. B17: Colovinyl tegels	Asbestmateriaal	Zorgvuldig beheren
2.1 Code: MM04	Puntmonster	-
5. B3: bakeliet toepassingen	Asbestmateriaal	Zorgvuldig beheren
7. A8: vloerafwerking uit laminaat, parket en/of vast tapijt	Advies	-
9. B13: AC-vensterbank buiten	Geen asbest	-
9.1 Code: MM07	Puntmonster	-
12. zwarte plinten	Geen asbest	-

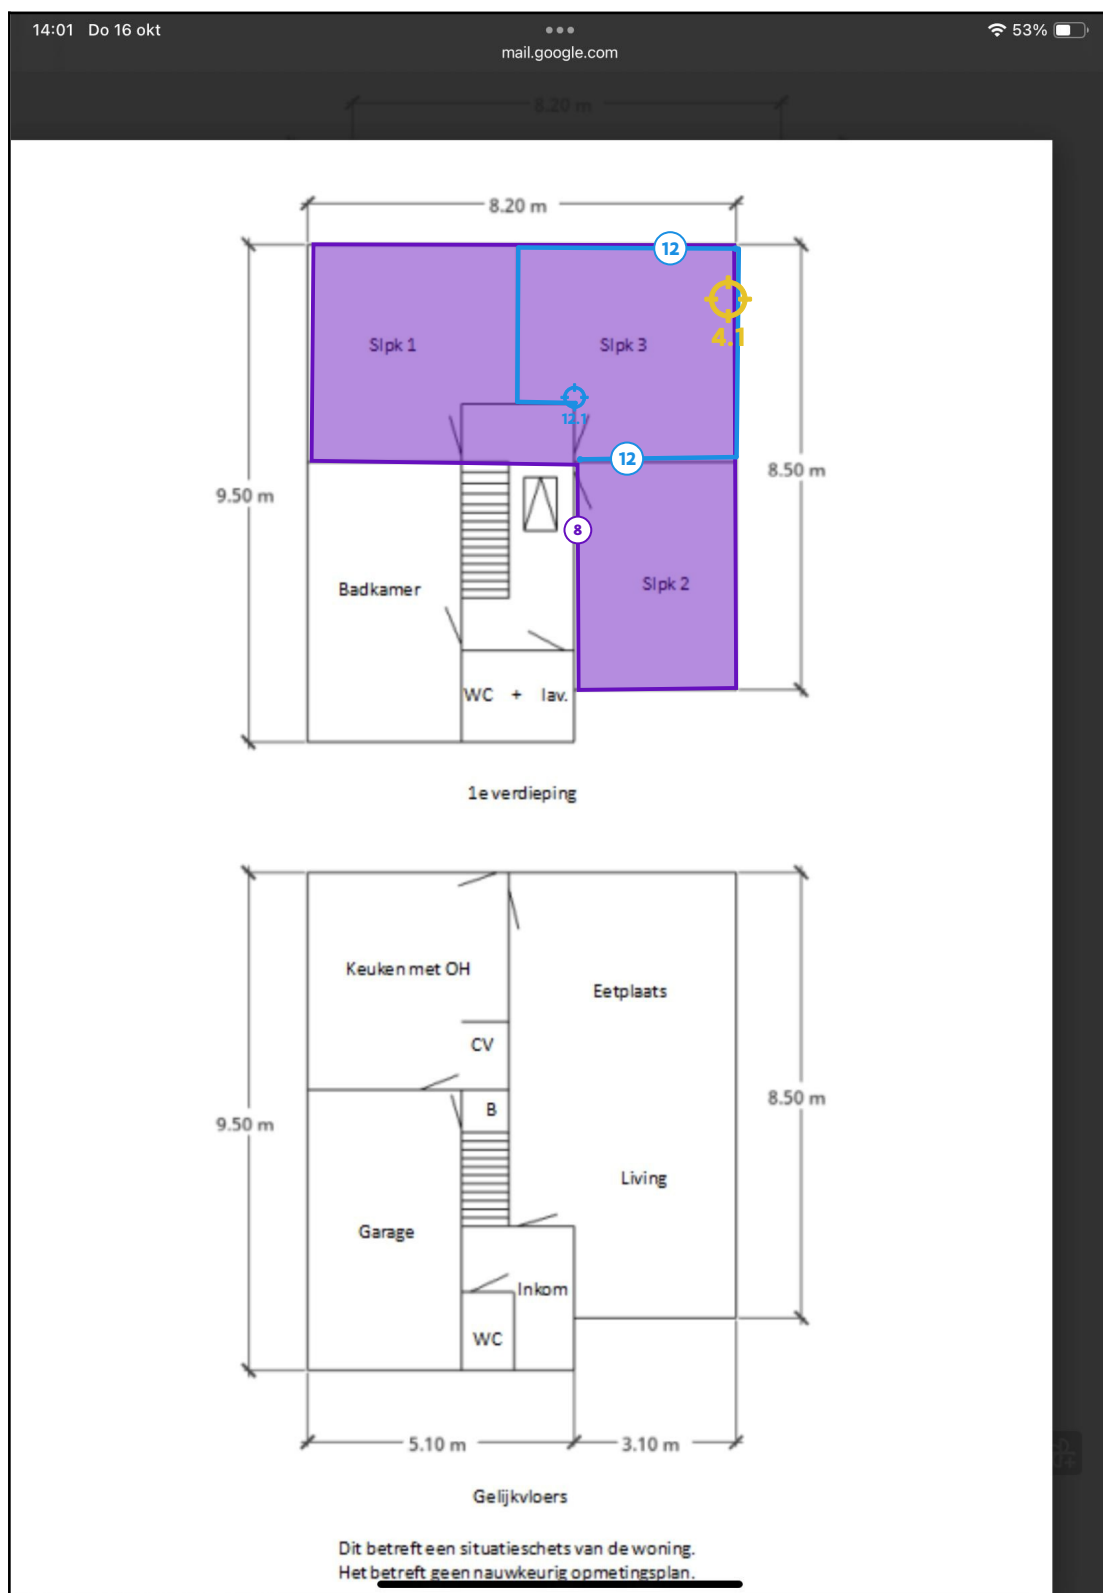
Plan 1.2: Grondplannen

4. B34: zwarte lijmlaag	Asbestmateriaal	Zorgvuldig beheren
4.1 Code: MM03	Puntmonster	-
8. A16: tegellijm	Advies	-
12. zwarte plinten	Geen asbest	-
12.1 Code: MM05	Puntmonster	-

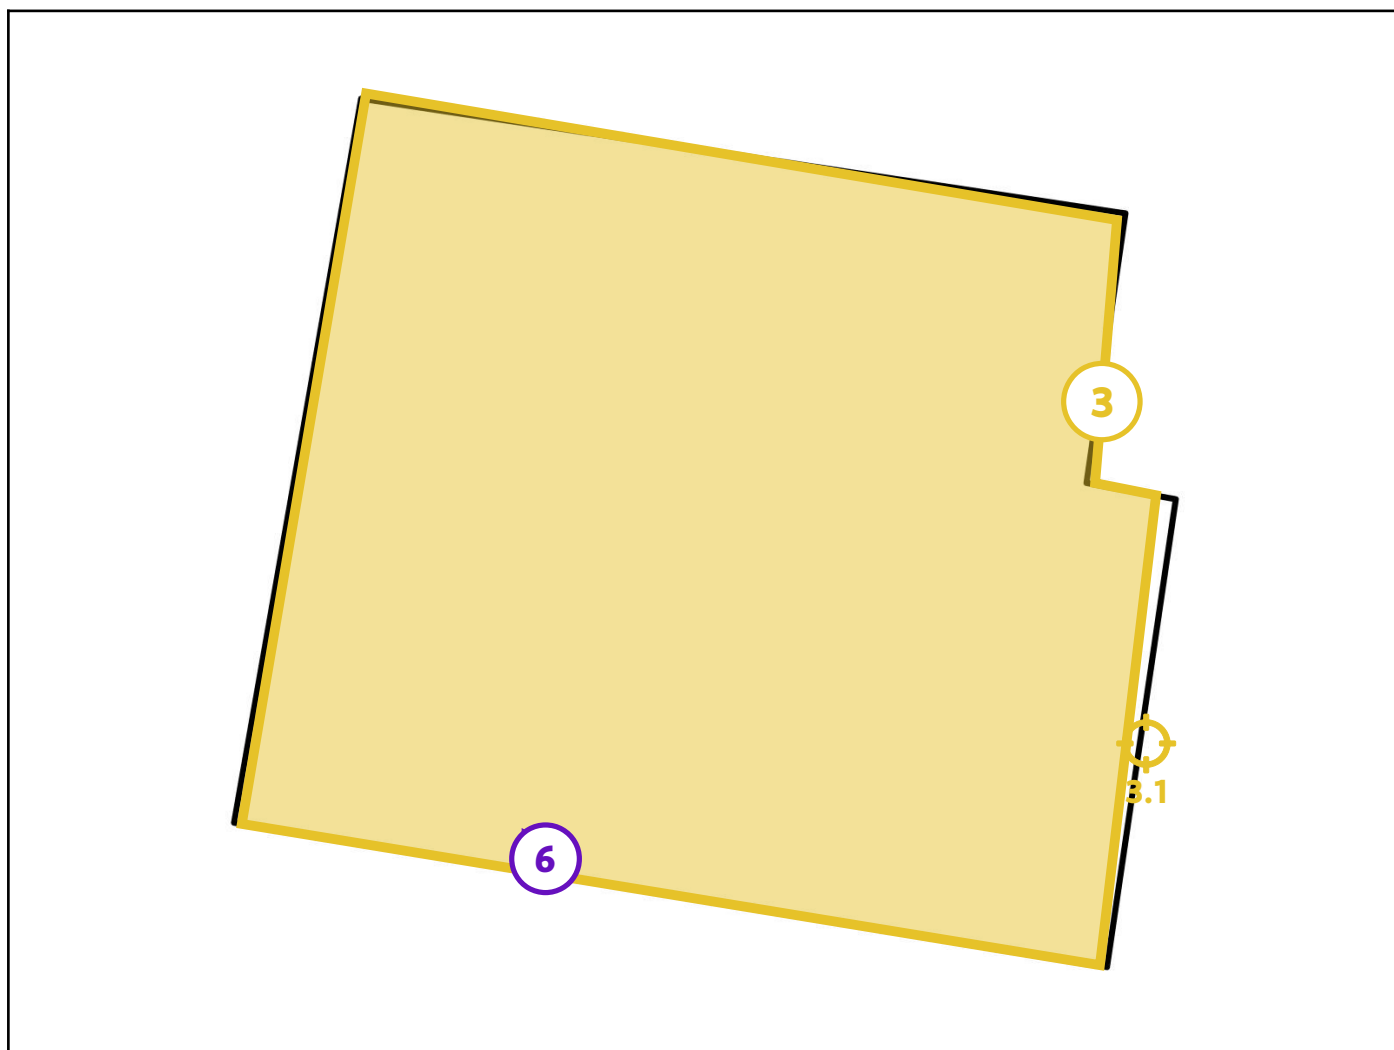
Plan 1.3: Zolder via uitschuifbare trap

Beschrijving	Type	Actie
3. B6: onderdak vezelcementplaat	Asbestmateriaal	Zorgvuldig beheren
3.1 Code: MM06	Puntmonster	-
6. Rookgaskanalen	Beperking	-

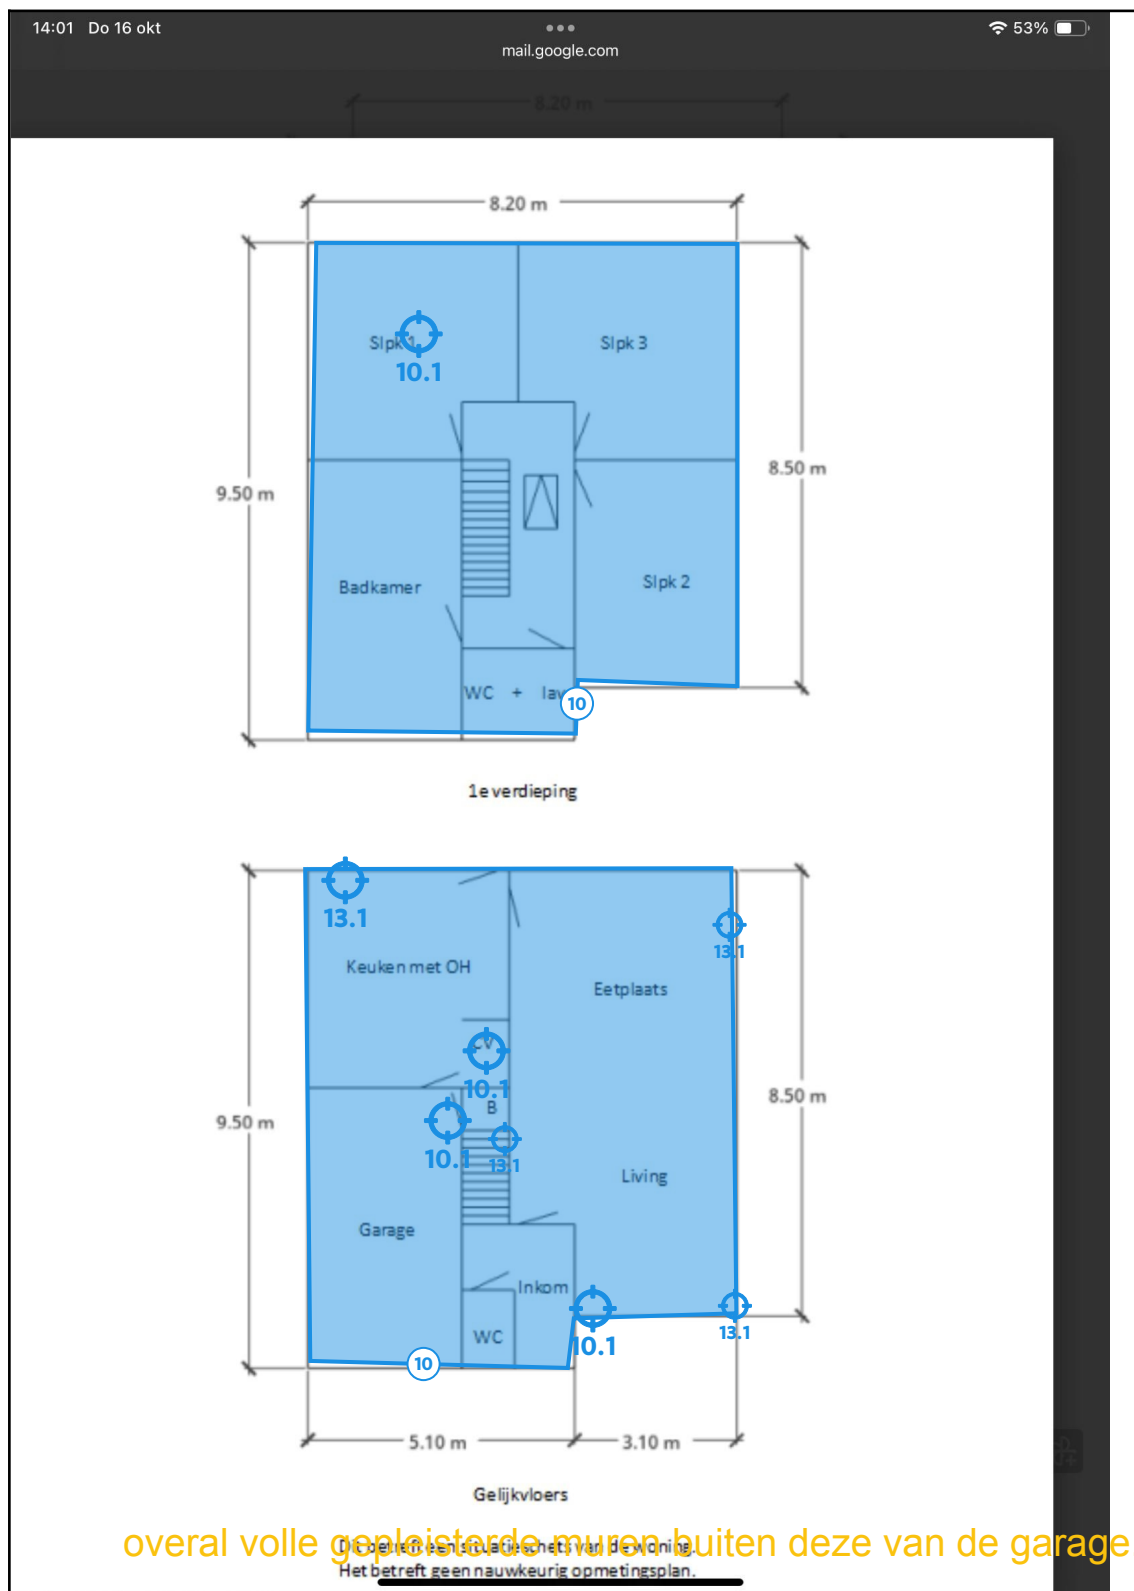
Plan 1.4: Plannen

10. B2: pleisterwerken plafonds	Geen asbest	-
10.1 Code: MM002	Mengmonster	-
13. B1: pleisterwerken muren	Geen asbest	-
13.1 Code: MM001	Mengmonster	-

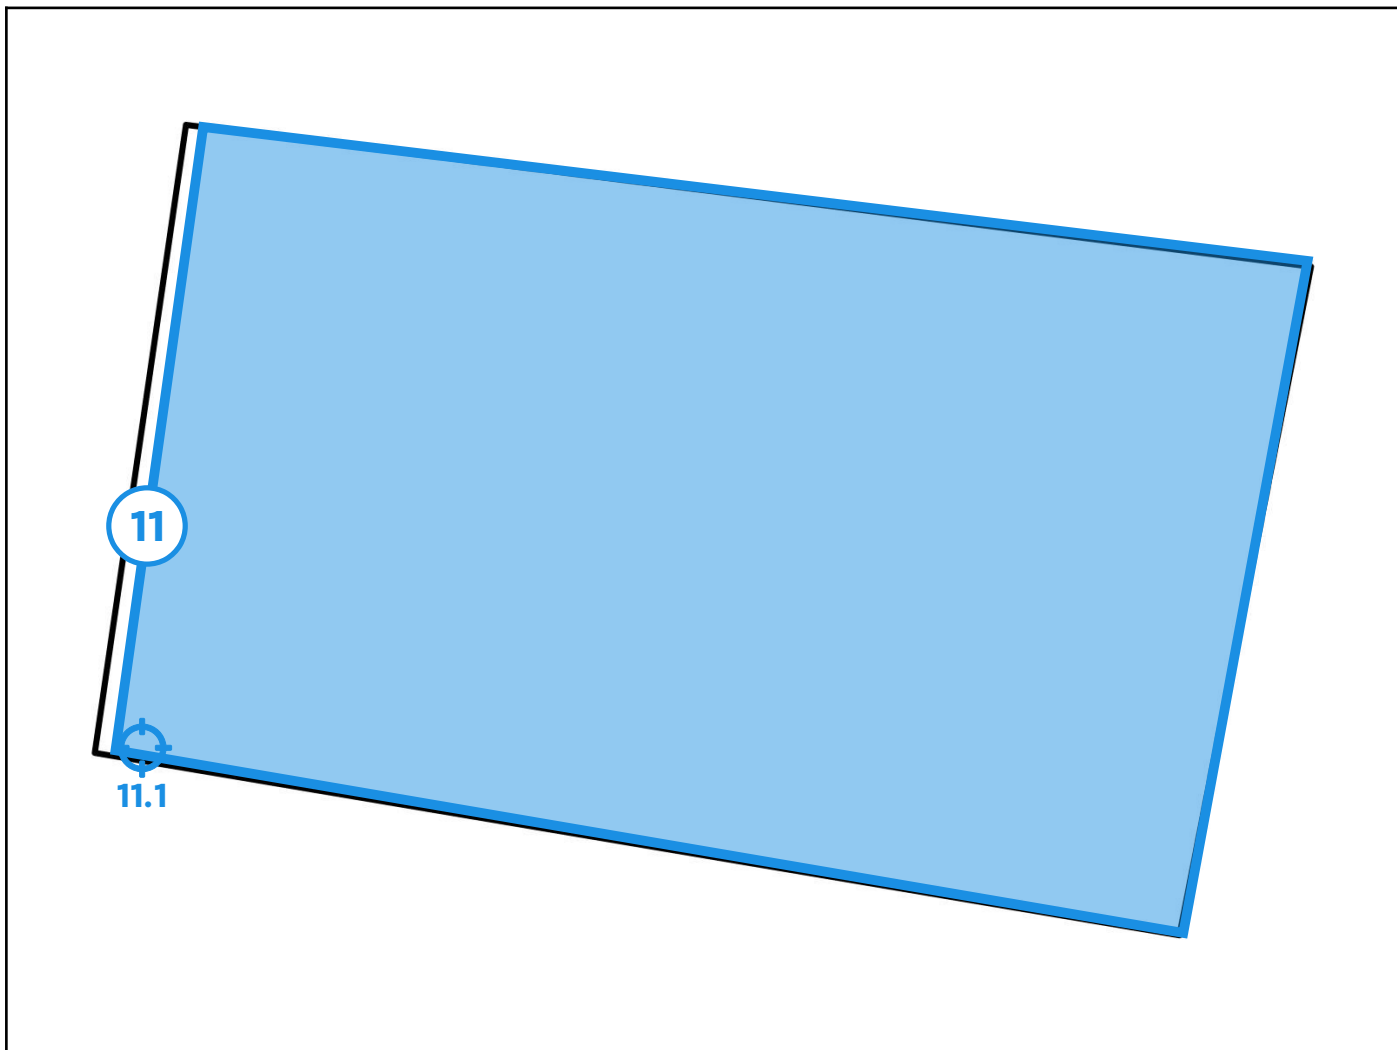
Plan 2.1: Tuinhuis plan

Beschrijving	Type	Actie
11. B8: roofing schuin dak (staalname toplaag)	Geen asbest	-
11.1 Code: MM08	Puntmonster	-
