Asbestinventarisatetest

Kreupelstraat 1, 2520 Ranst

Attestnummer : 20240116-000373.000

Uitgegeven op : 16.01.2024

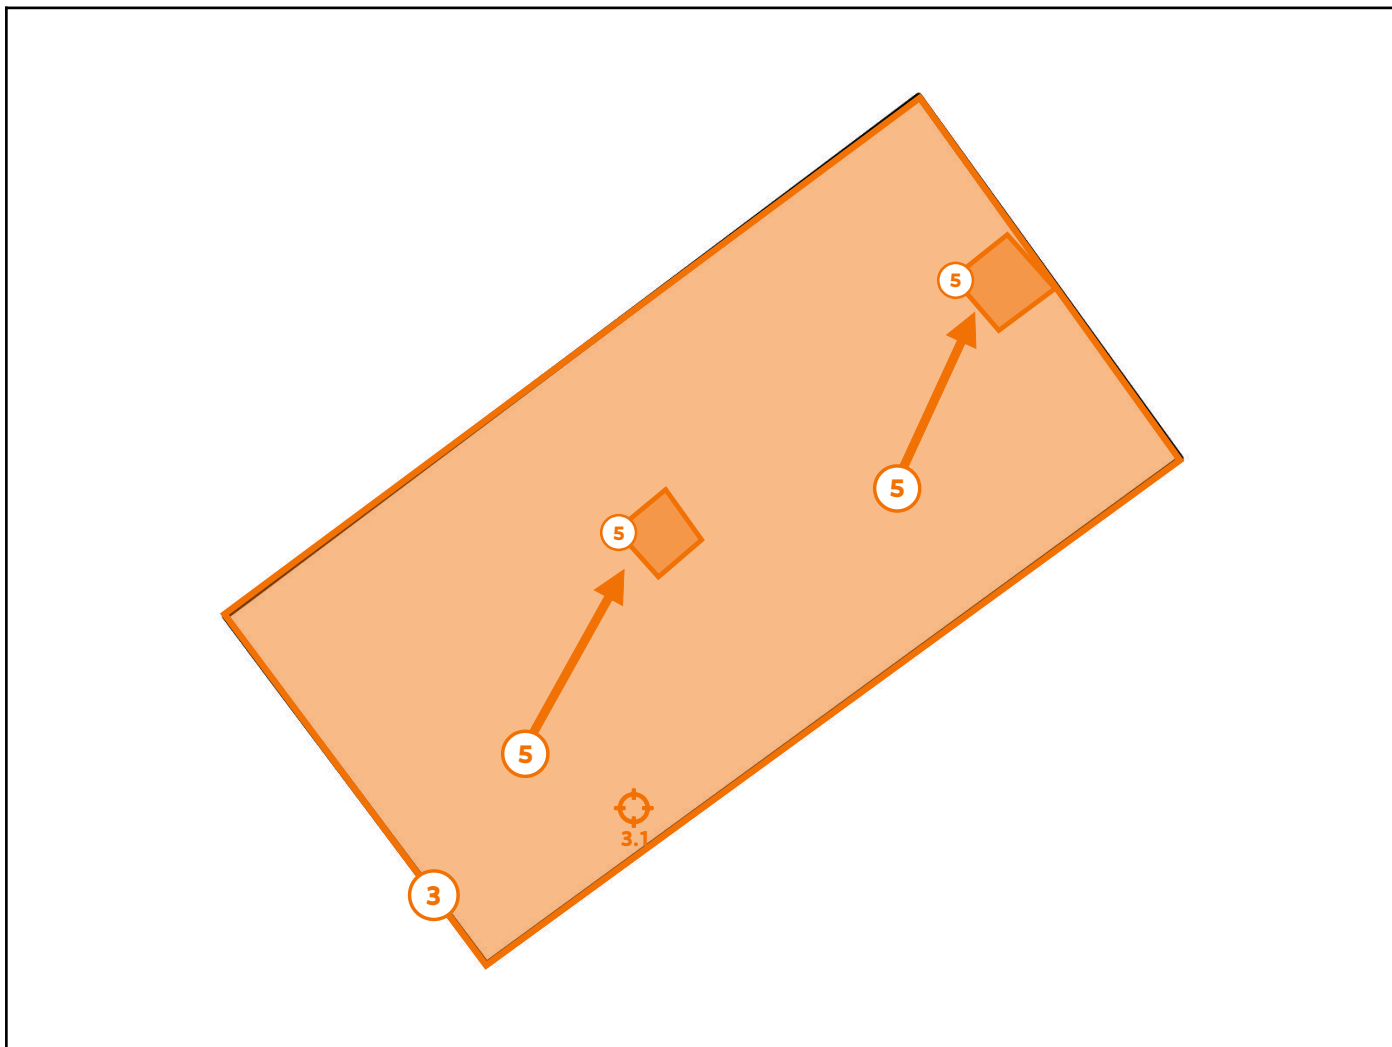
Plan 1.4: Dak

Beschrijving	Type	Actie
3. Leien	Asbestmateriaal	Verwijderen
3.1 Code: 1.10346	Puntmonster	-
5. Schoorstenen	Asbestmateriaal	Verwijderen

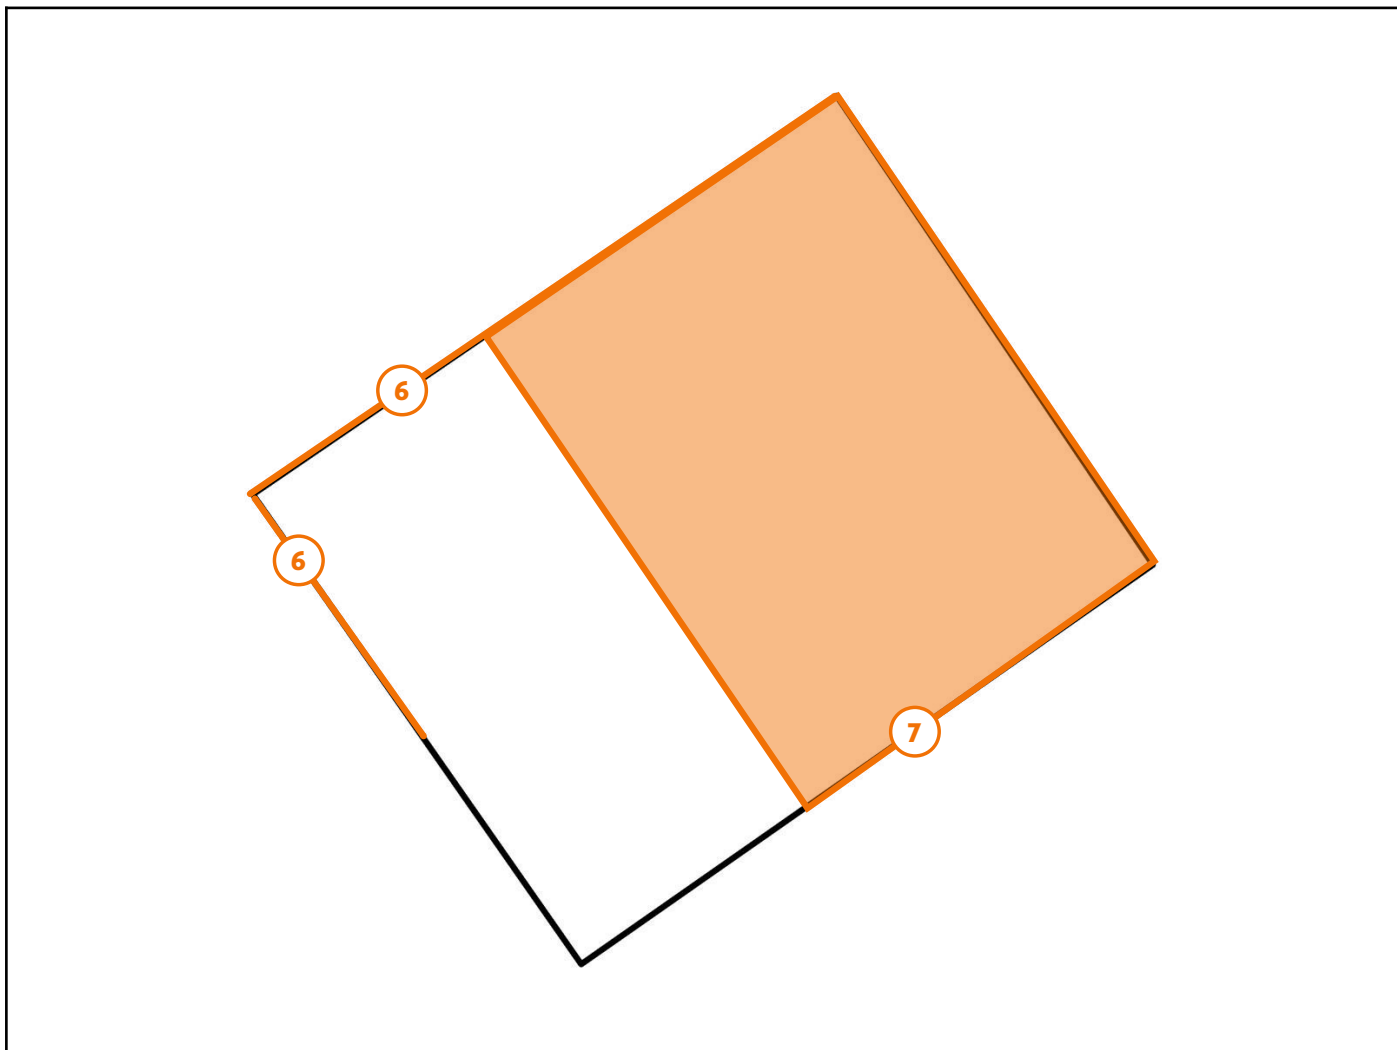
Plan 2.1: Achterbouw plan

Beschrijving	Type	Actie
6. Golfplaten wand	Asbestmateriaal	Verwijderen
7. Golfplaten dak	Asbestmateriaal	Verwijderen

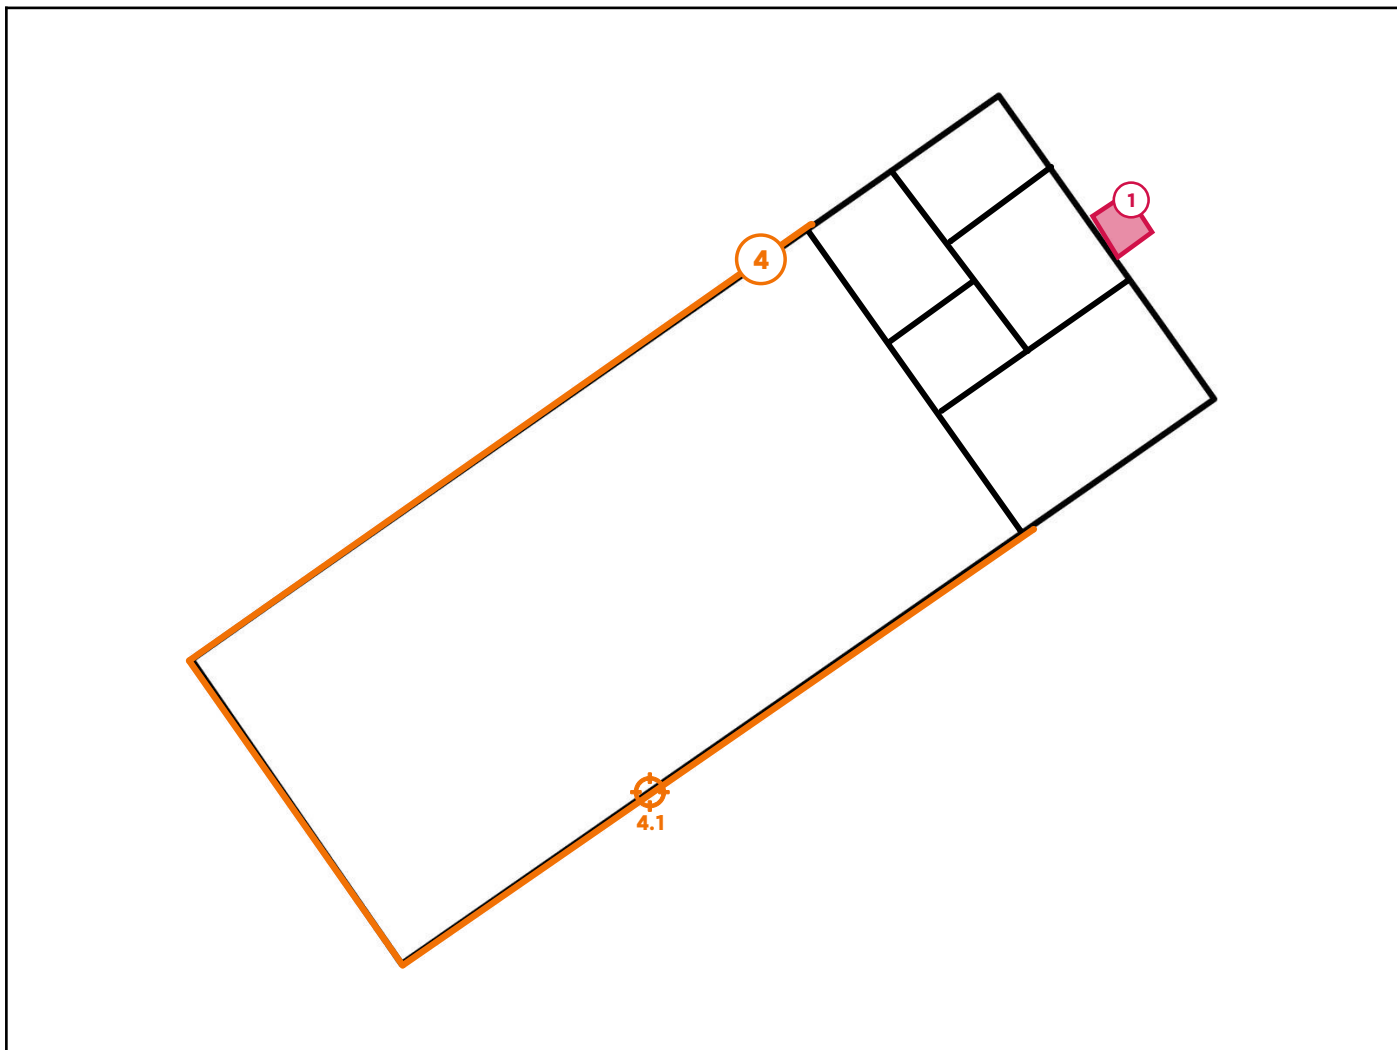
Plan 3.1: Stal plan

Beschrijving	Type	Actie
1. Schouwpijp stal	Asbestmateriaal	Dringend verwijderen
4. Wandafwerking stal	Asbestmateriaal	Verwijderen
4.1 Code: 1.10353	Puntmonster	-

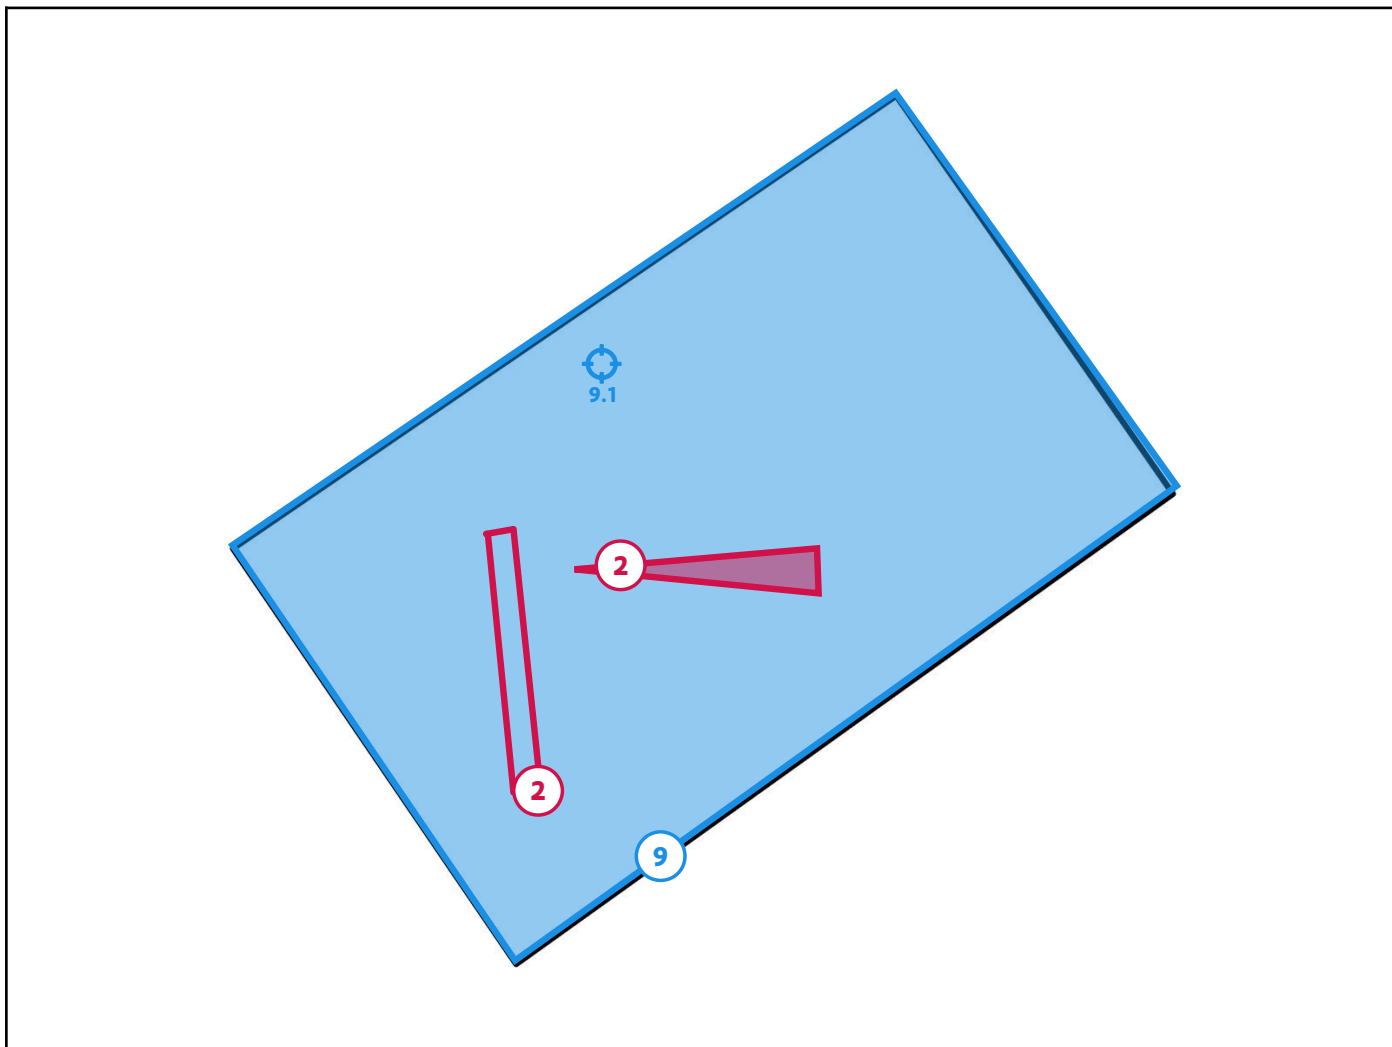
Plan 4.1: Bijgebouw plan

Beschrijving	Type	Actie
2. Betonnen buis	Asbestmateriaal	Dringend verwijderen
9. Roofing	Geen asbest	-
9.1 Code: 1.10352	Puntmonster	-

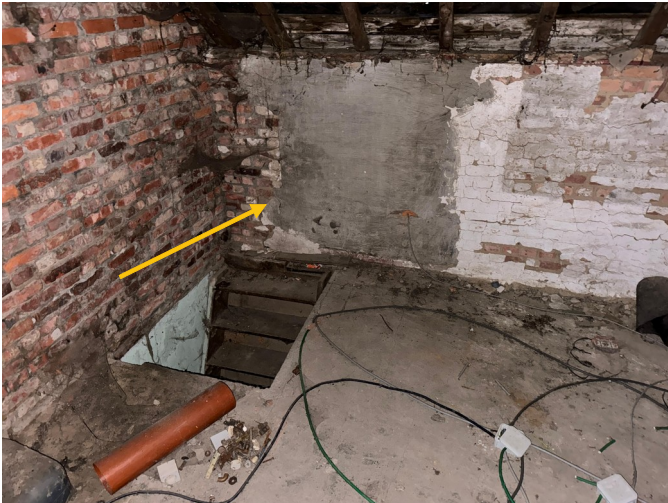
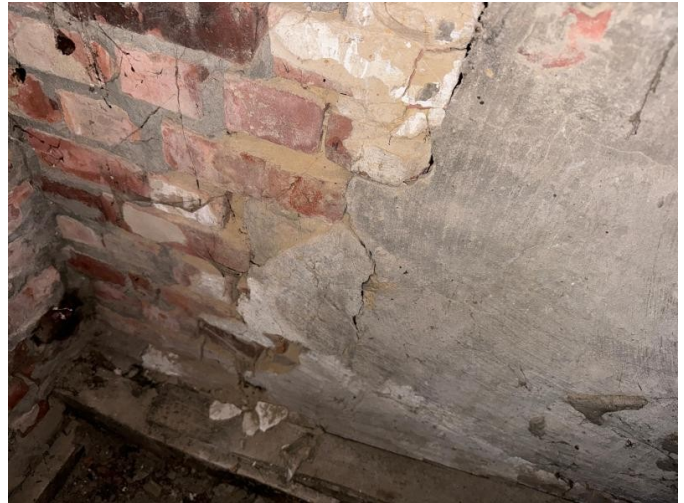
Fiche 14: Pleisterwerk muren

Geen asbest
