Asbestinventarisatetest

Feyslaan 23, 8630 Veurne

Attestnummer : 20231125-000183.000

Uitgegeven op : 25.11.2023

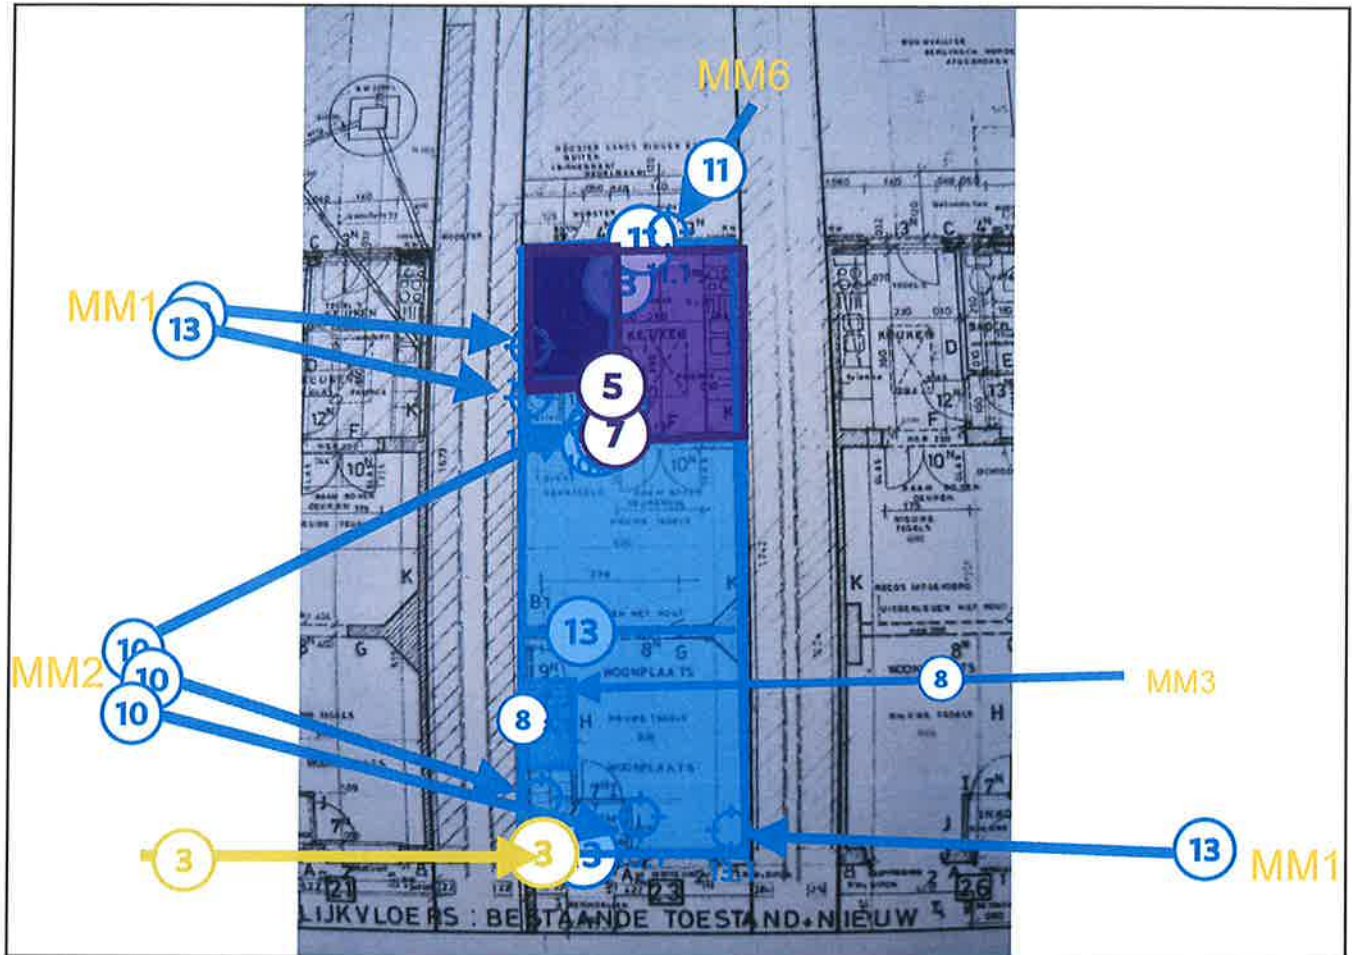
Plan 1.1: V + 0

Beschrijving	Type	Actie
3. Bakelieten teller	Asbestmateriaal	Zorgvuldig beheren
5. tegelijm achter faiences badkamer	Advies	-
7. Valse plafonds	Advies	-
8. vloerzeil ruimte onder trap	Geen asbest	-
8.1 Code: MM3	Puntmonster	-
10. pleisterwerk plafonds	Geen asbest	-
10.1 Code: MM2	Mengmonster	-

11. mastiek raam achterdeur bruin	Geen asbest	-
11.1 Code: MM6	Puntmonster	-
13. pleisterwerk wanden	Geen asbest	-
13.1 Code: MM1	Mengmonster	-

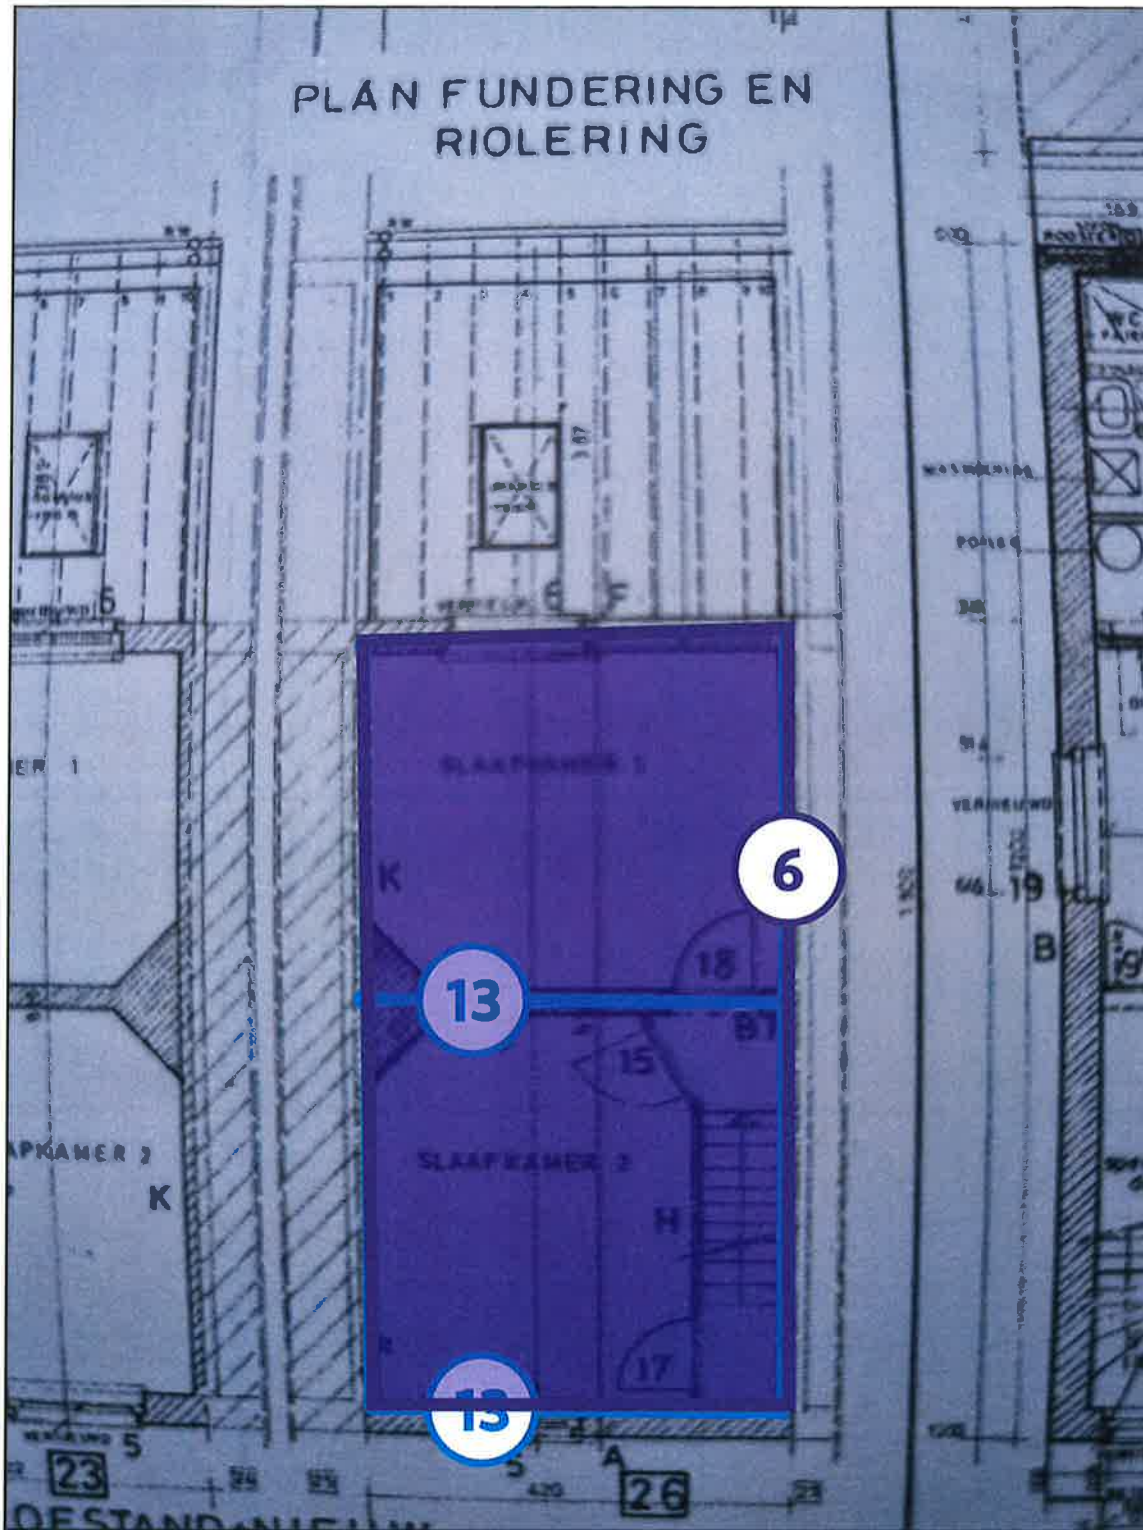
Plan 1.2: V + 1

6. vloerzeil slaapkamers	Advies	-
13. pleisterwerk wanden	Geen asbest	-

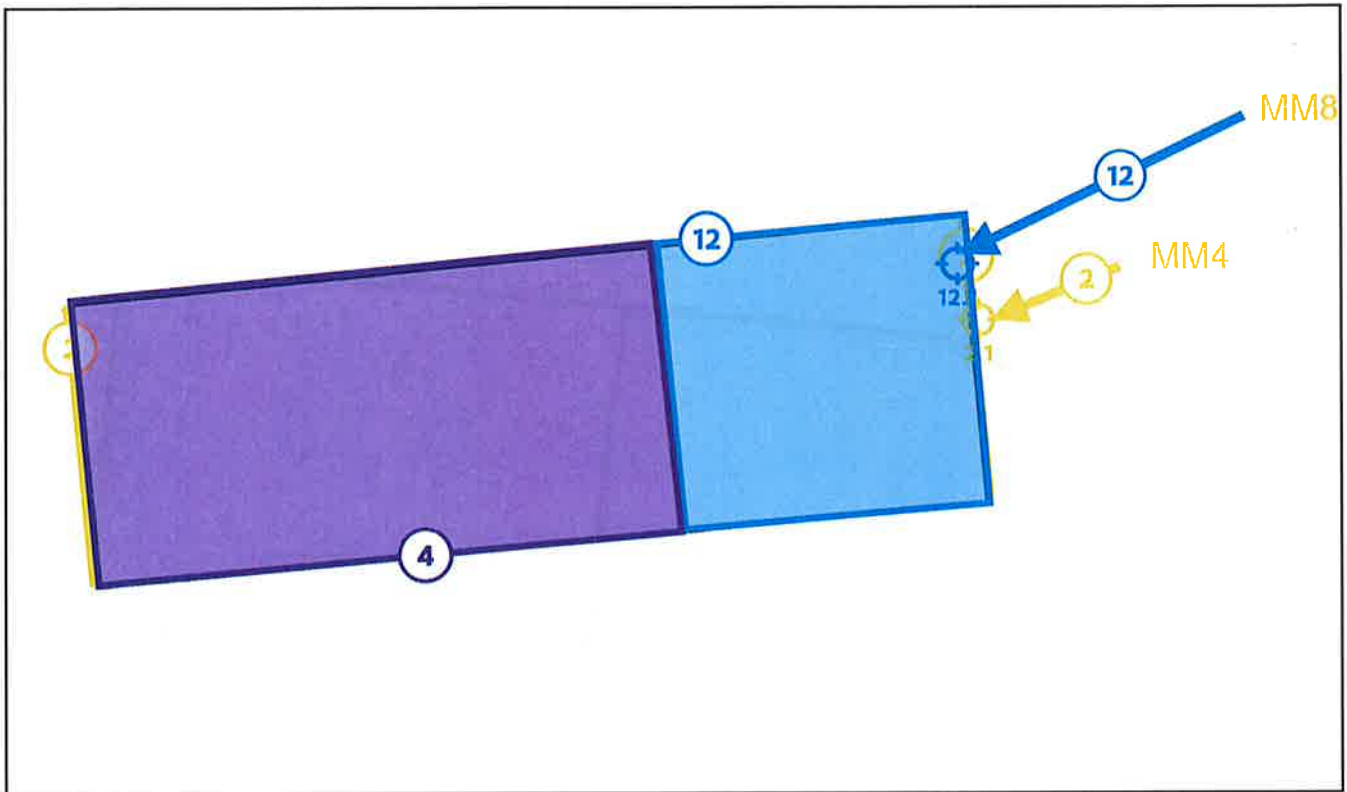
Plan 1.4: Dak en gevel

Beschrijving	Type	Actie
2. Mastiek bleek ramen woning	Asbestmateriaal	Zorgvuldig beheren
2.1 Code: MM4	Puntmonster	-
4. Onderdak	Beperking	-
12. Onderdak roofing	Geen asbest	-
12.1 Code: MM8	Puntmonster	-

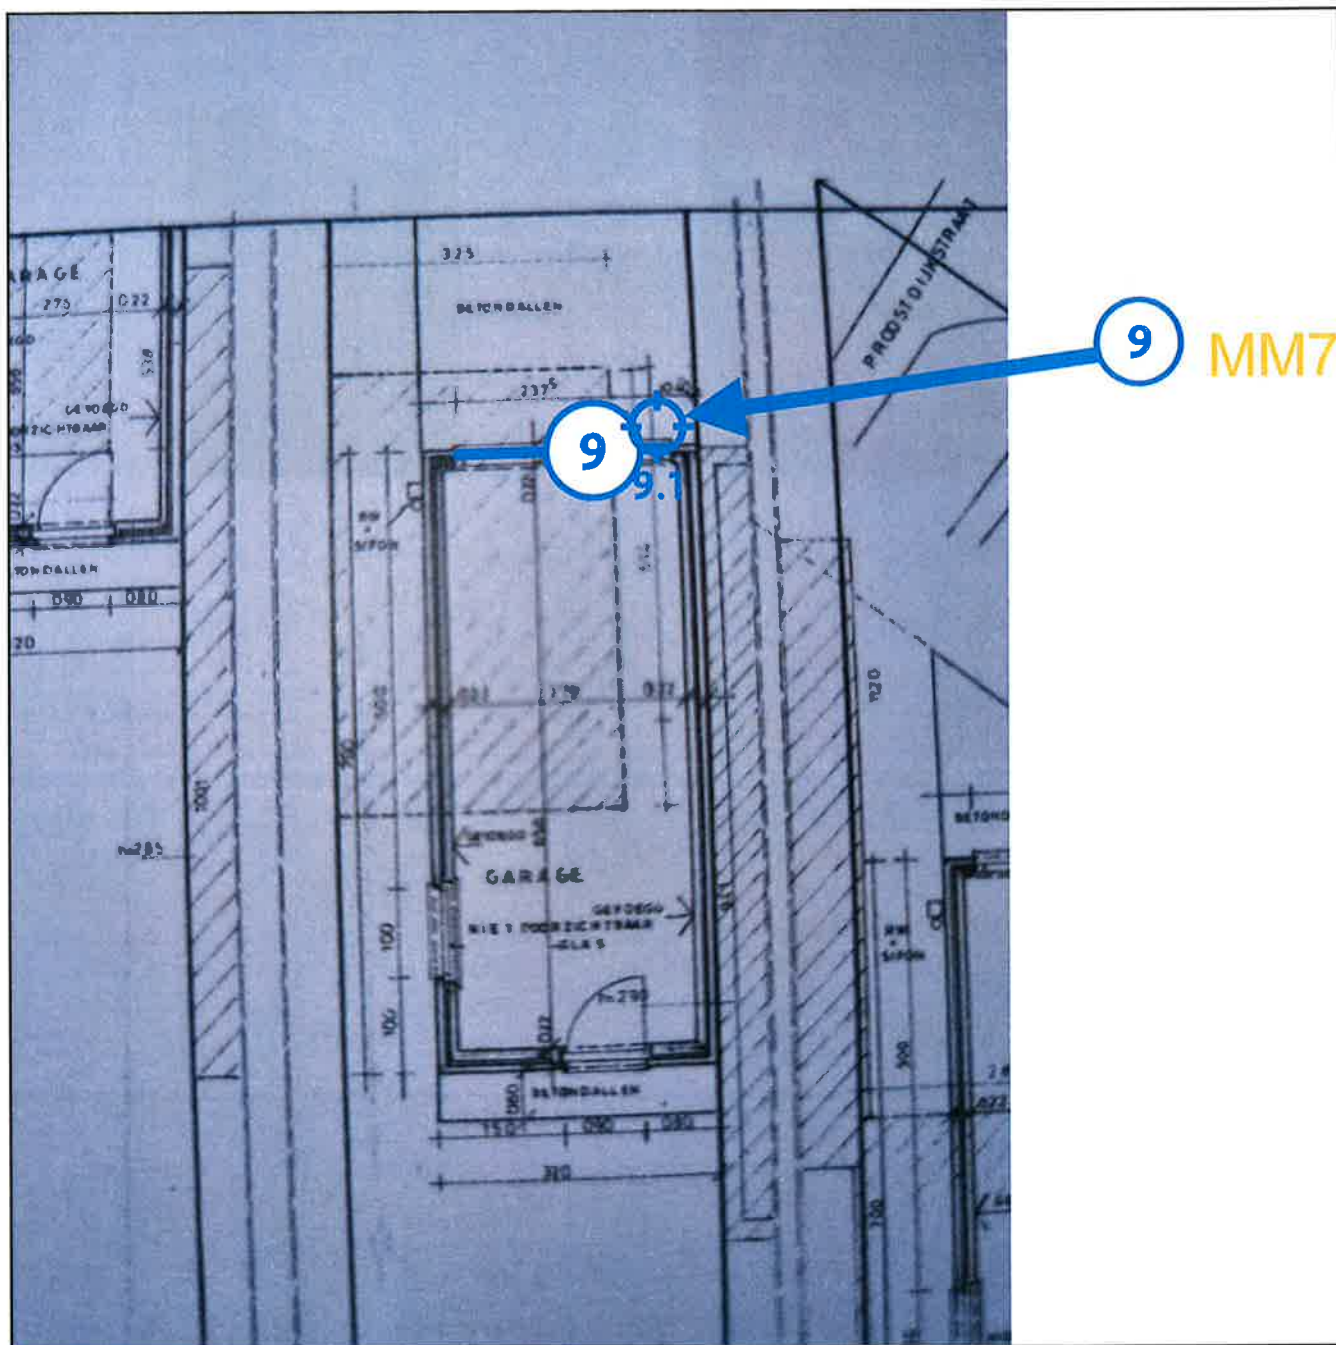
Plan 2.1: V + 0

Beschrijving	Type	Actie
9. mastiek grijs garagepoort	Geen asbest	-
9.1 Code: MM7	Puntmonster	-

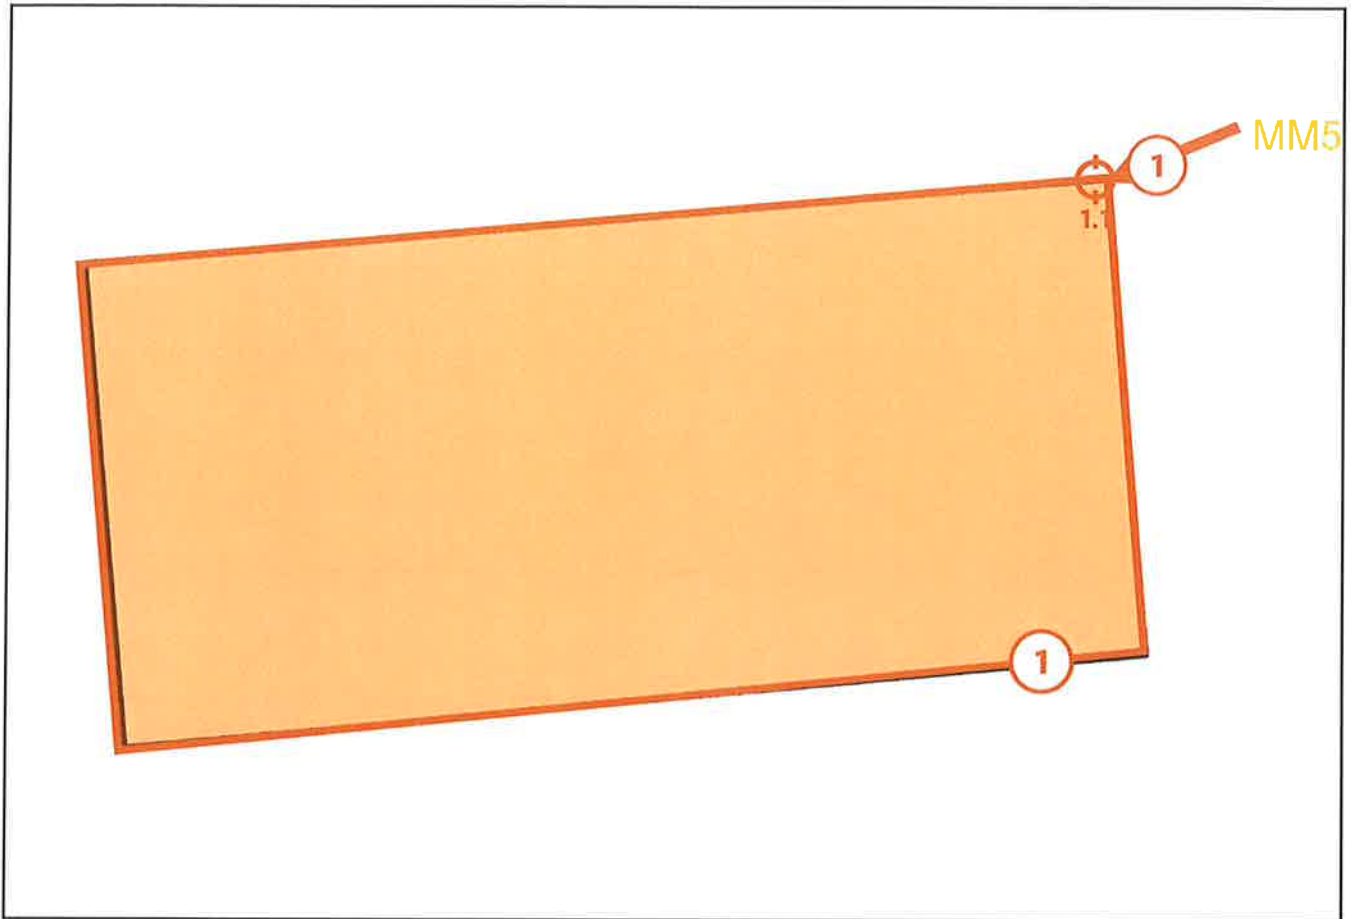
Plan 2.2: Dak en gevel

Beschrijving	Type	Actie
1. golfplaten tuinhuis	Asbestmateriaal	Verwijderen
1.1 Code: MM5	Puntmonster	-
