Asbestinventarisatetest

St.-Elisabethlaan 133, 8660 De Panne

Attestnummer : 20240509-000192.000

Niet-asbestveilig

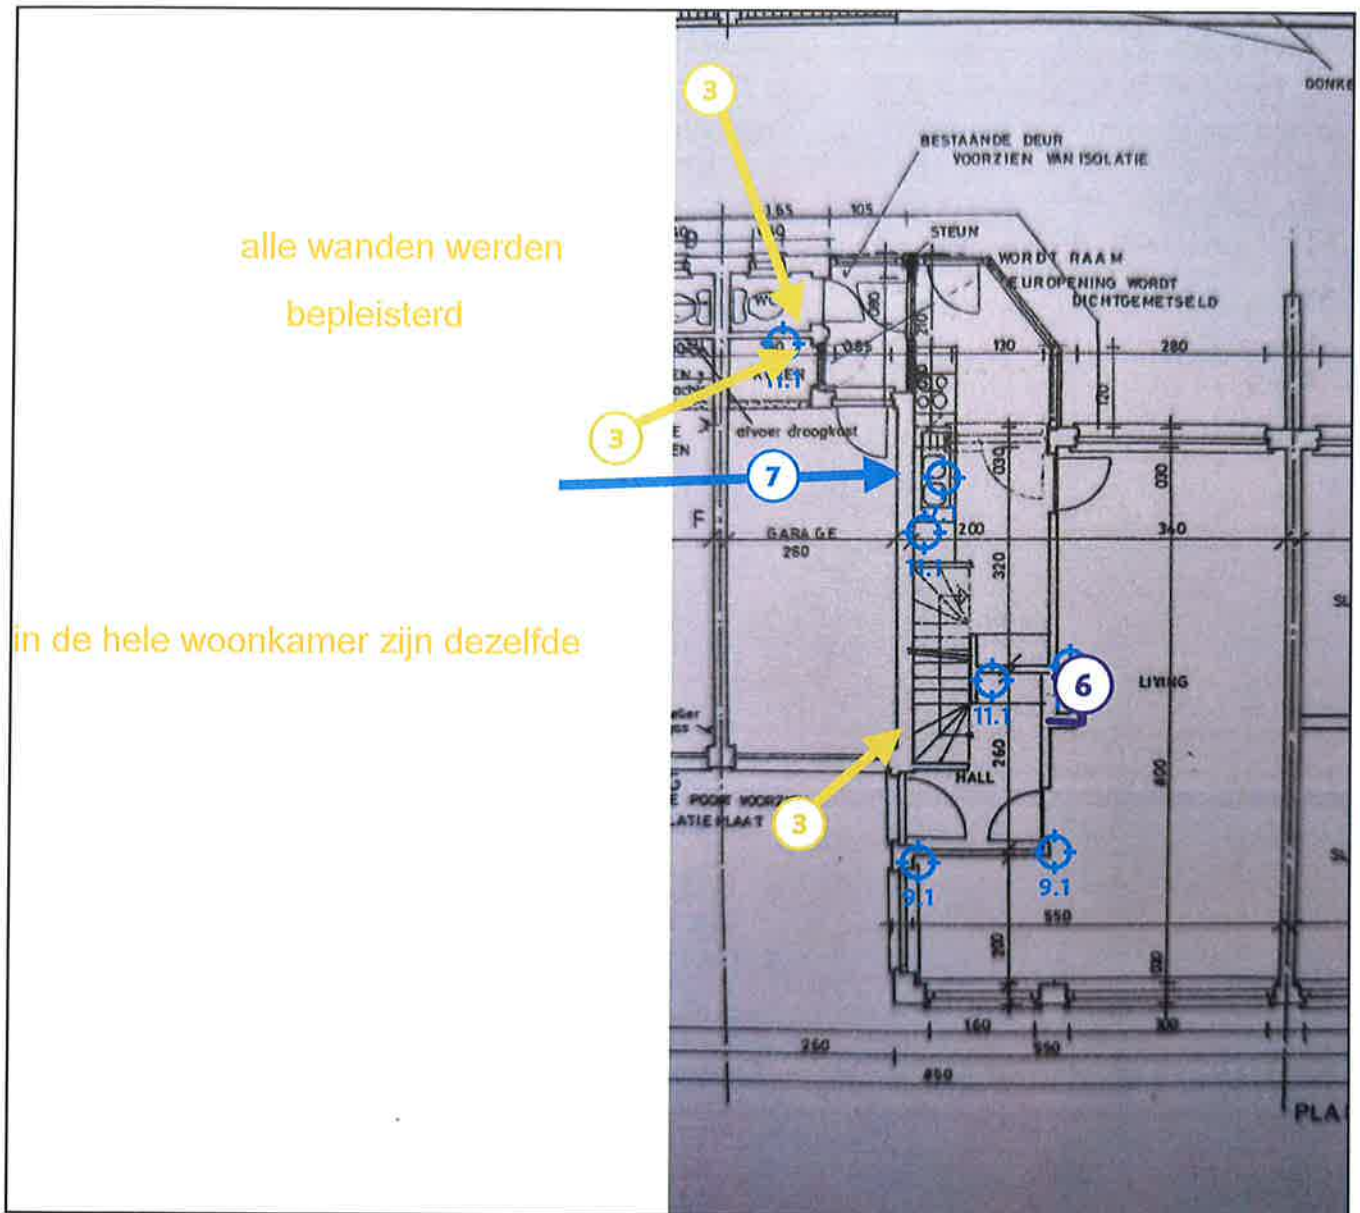
Plan 1.1: v + 0 wanden

Beschrijving	Type	Actie
3. Bakelieten schakelaars en bel	Asbestmateriaal	Zorgvuldig beheren
6. Kachel	Advies	-
7. anti-dreun onder wastafel keuken	Geen asbest	-
7.1 Code: MM4	Puntmonster	-

9. Tegellijm plinten woonkamer	Geen asbest	-
9.1 Code: MM3	Mengmonster	-
11. Pleisterwerk wanden	Geen asbest	-
11.1 Code: MM1	Mengmonster	-

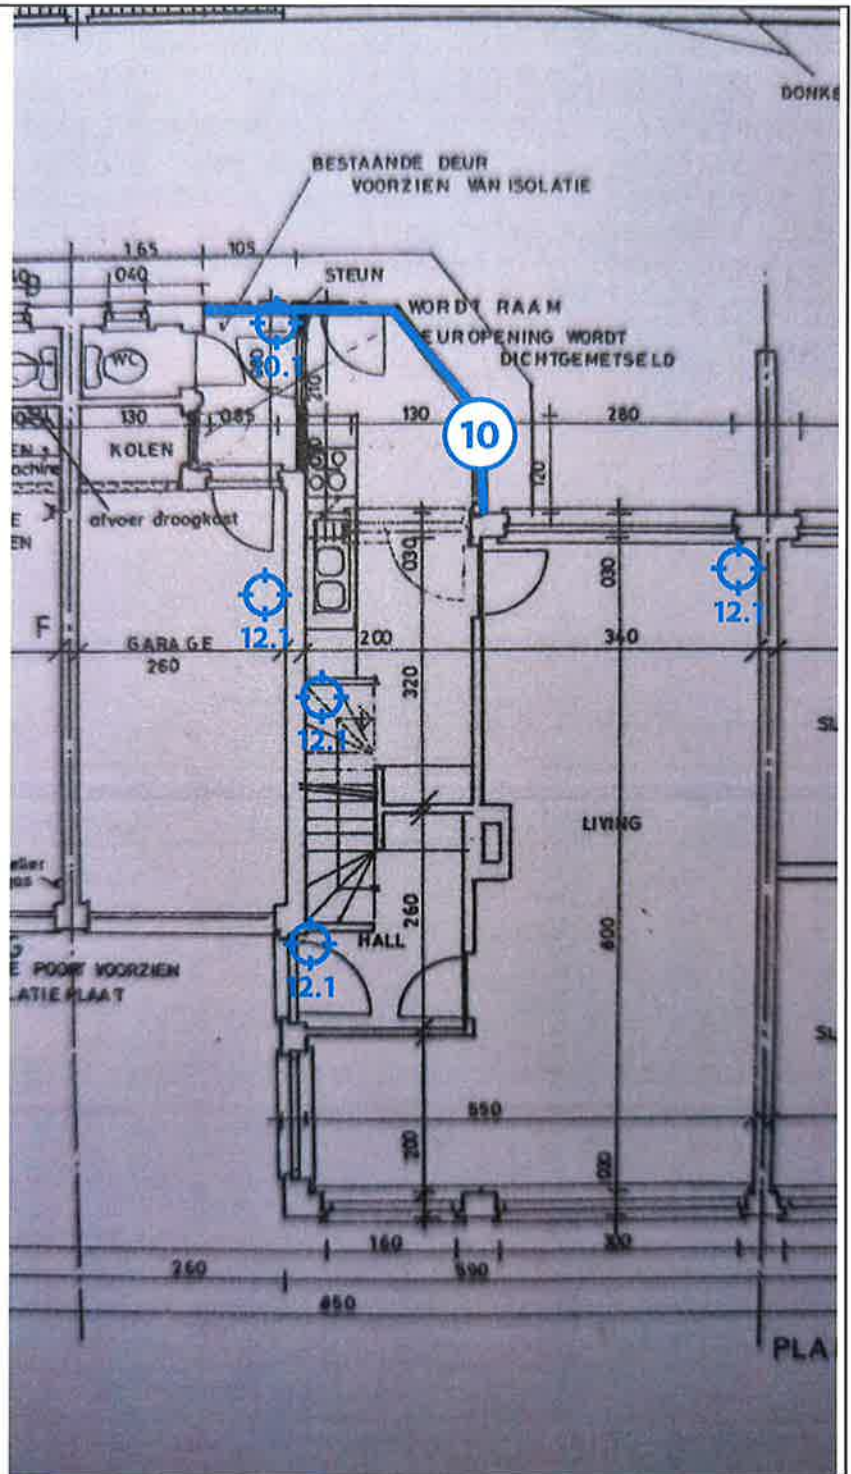
Plan 1.2: v + 0 plafonds

alle plafonds werden
bepleisterd

Beschrijving	Type	Actie
10. Glasal platen in ramen	Geen asbest	-

10.1 Code: MM9	Puntmonster	-
12. pleister plafonds	Geen asbest	-
12.1 Code: MM2	Mengmonster	-

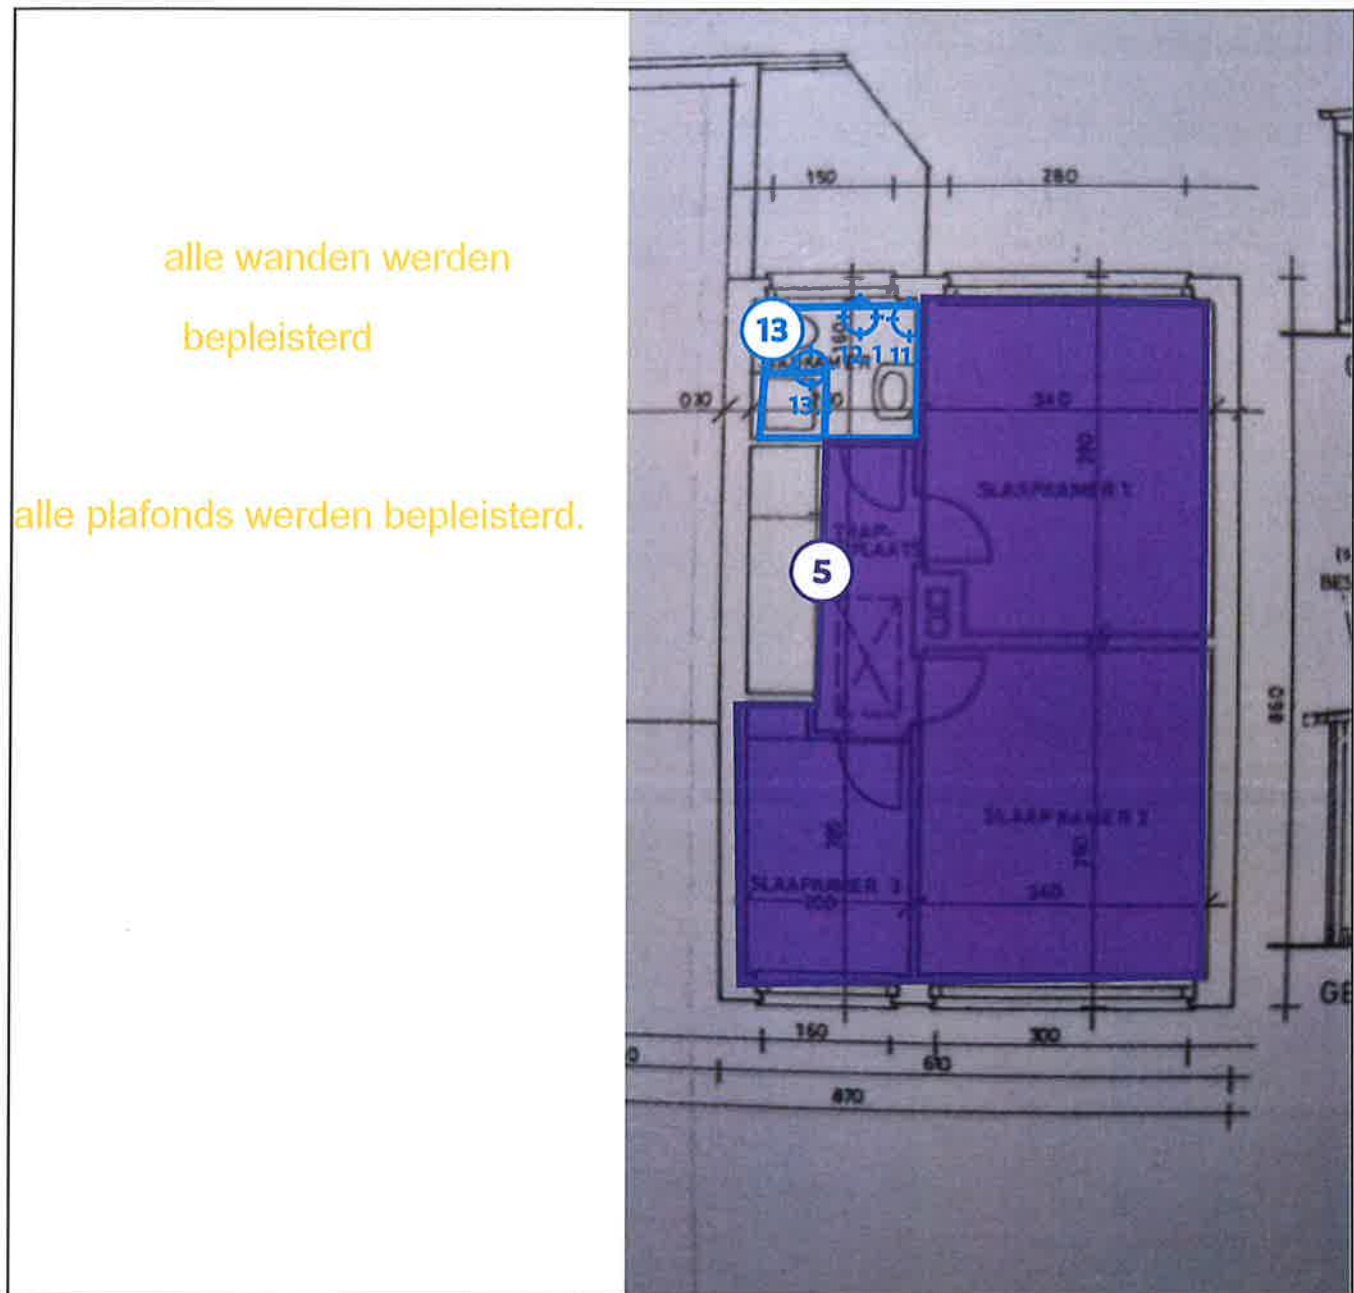
Plan 1.3: v + 1

Beschrijving	Type	Actie
5. vloerzeil op v + 1	Advies	-
11. Pleisterwerk wanden	Geen asbest	-
11.1 Code: MM1	Mengmonster	-

12. pleister plafonds	Geen asbest	-
12.1 Code: MM2	Mengmonster	-
13. Tegellijm badkamer	Geen asbest	-
13.1 Code: MM7	Puntmonster	-

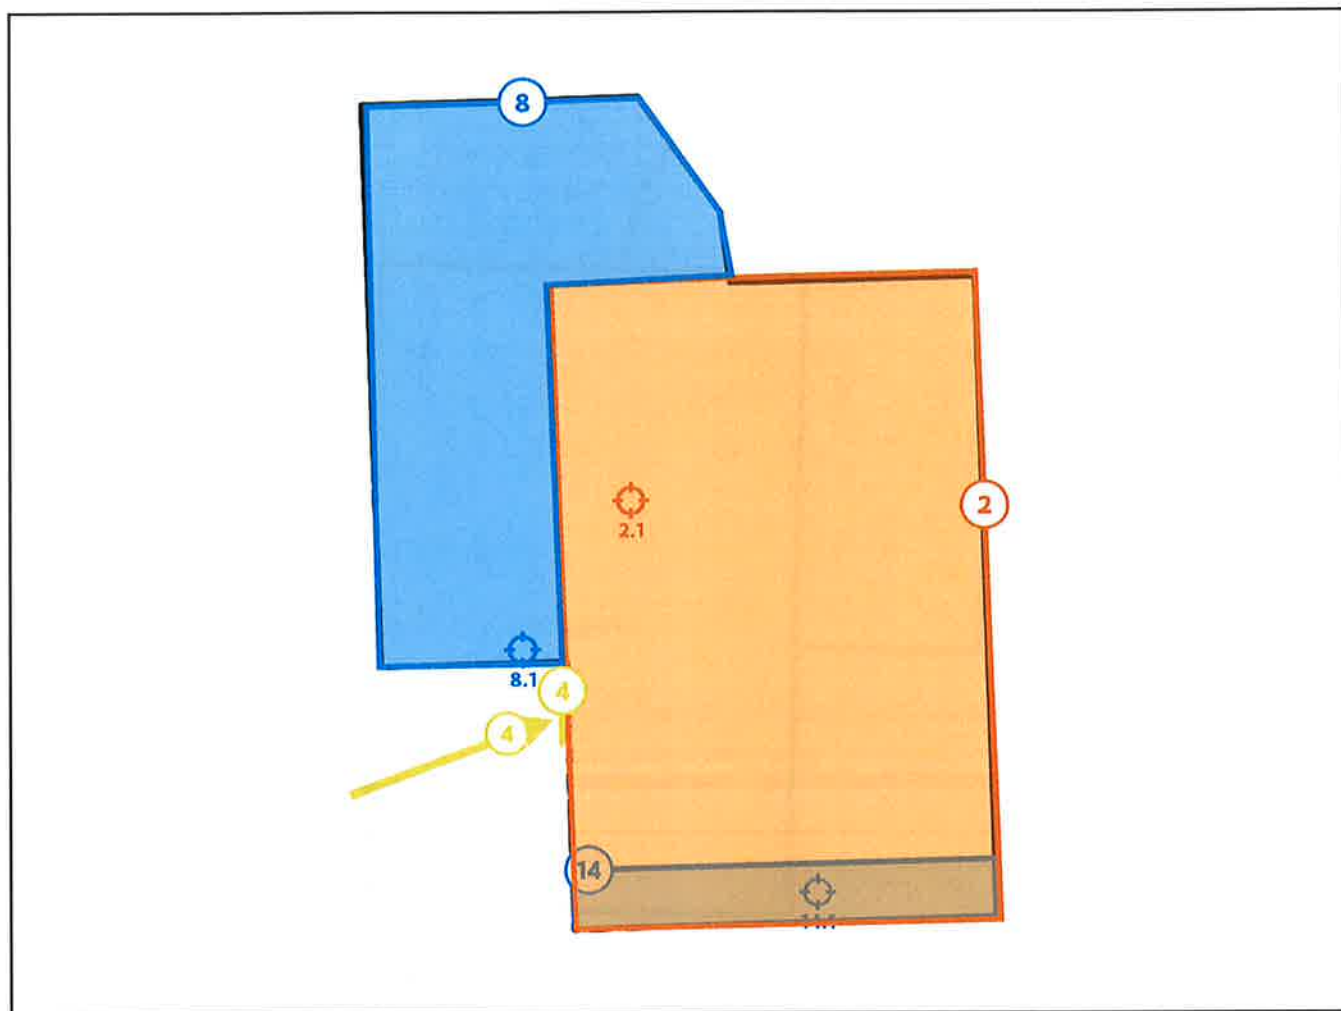
Plan 1.5: Dak en gevel

Beschrijving	Type	Actie
2. Onderdak	Asbestmateriaal	Maatregelen nemen
2.1 Code: MM6	Puntmonster	-
4. mastiek tussen gevel en schrijnwerk	Asbestmateriaal	Zorgvuldig beheren
8. Roofing plat dak boven garage	Geen asbest	-
8.1 Code: MM8	Puntmonster	-
14. onderdak roze uiteinden	Geen asbest	-
14.1 Code: MM5	Puntmonster	-

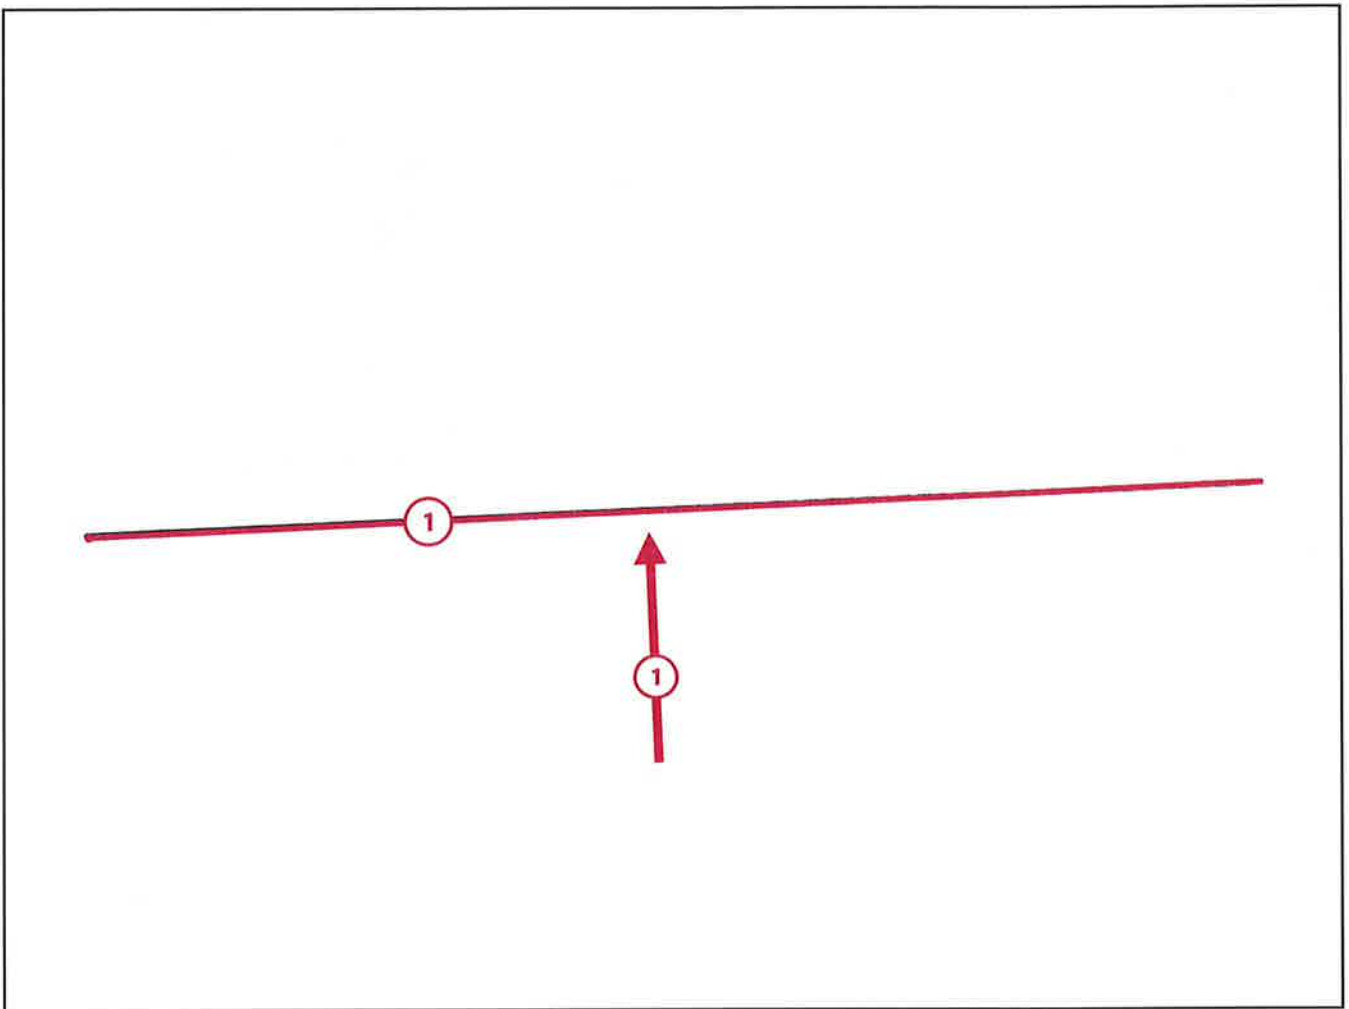
Plan 2.1: Tuinomheining plan

Beschrijving	Type	Actie
1. Tuinomheining in golfplaten	Asbestmateriaal	Dringend verwijderen
