# Asbestinventarisatetest

Doorn 6, 9688 Maarkedal

Attestnummer : 20240306-000405.000

Uitgegeven op : 06.03.2024

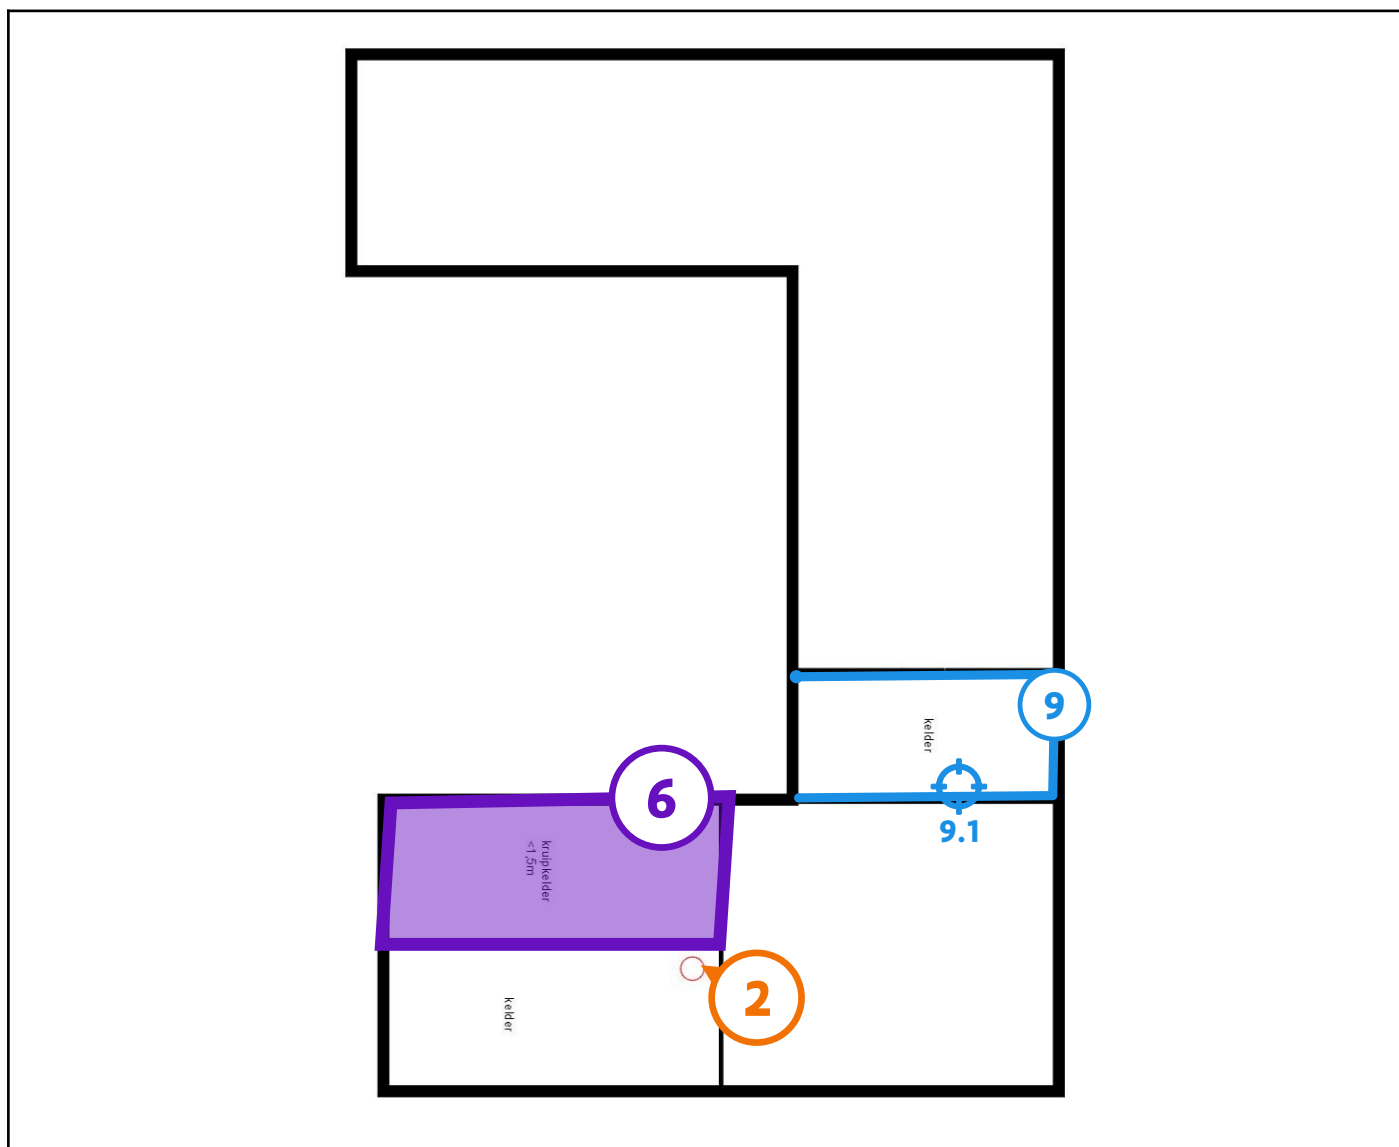
## Plan 1.1: -1

Beschrijving	Type	Actie
2. Asbestcementen buis	Asbestmateriaal	<a href="#">Verwijderen</a>
6. Kruipkelder	Beperking	-
9. Wandpleister	Geen asbest	-
9.1 Code: MD6-1	Mengmonster	-

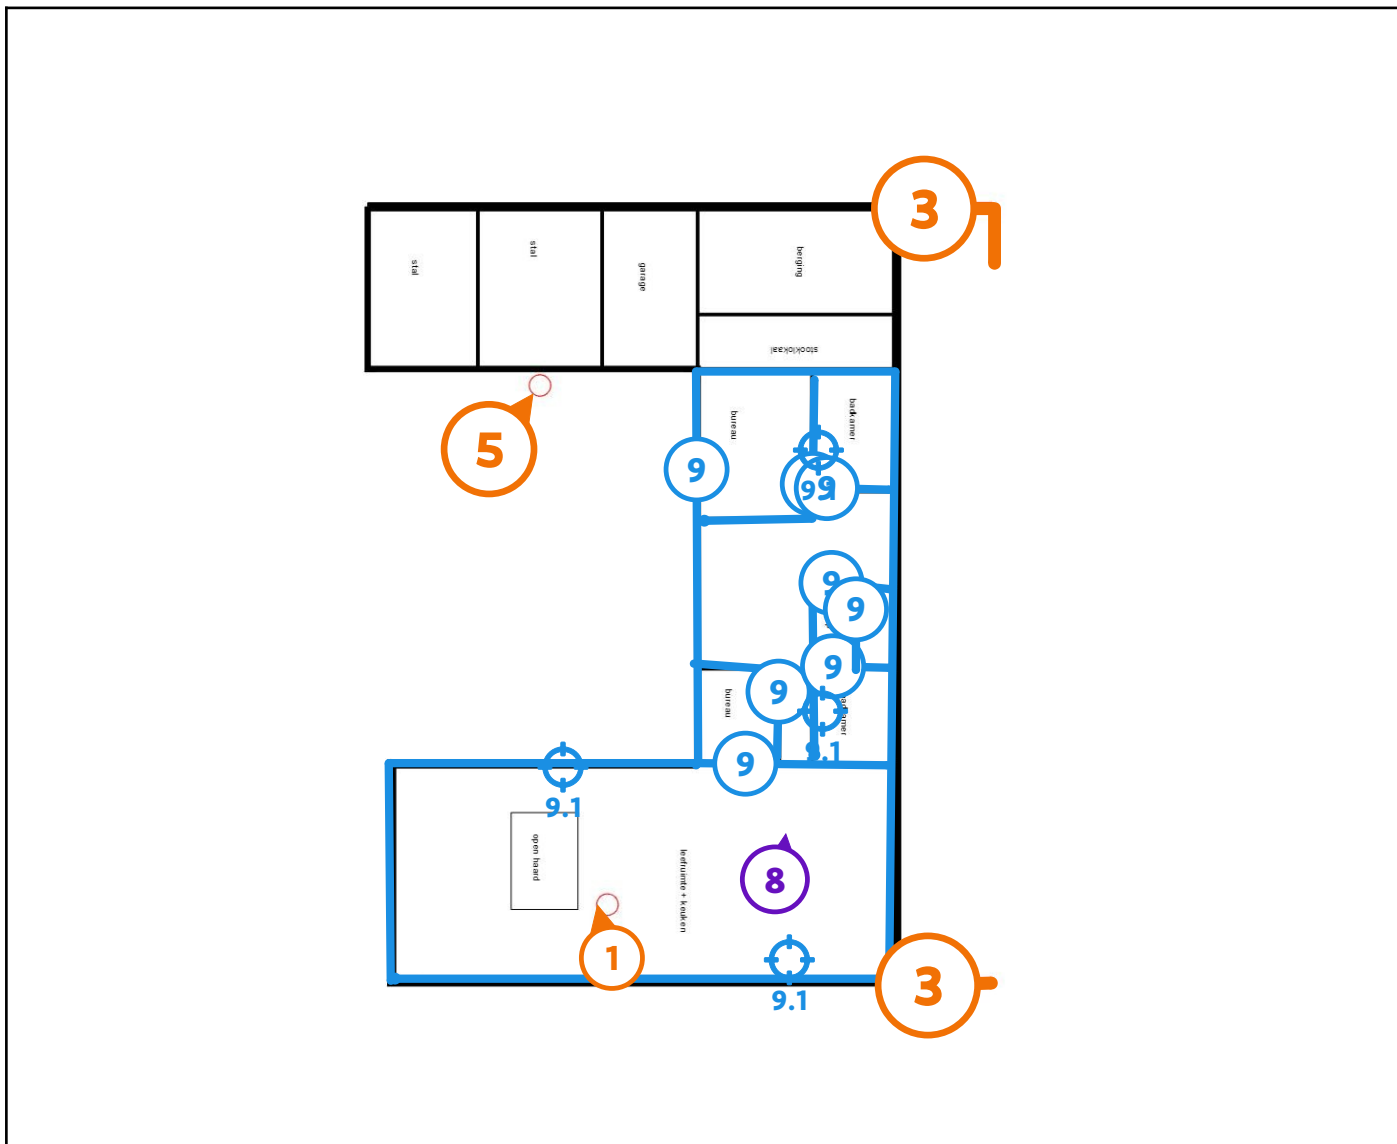
## Plan 1.2: +0

Beschrijving	Type	Actie
1. Kachelkooi	Asbestmateriaal	<a href="#">Verwijderen</a>
3. Dekstenen terrasmuur	Asbestmateriaal	<a href="#">Verwijderen</a>
5. Pakking pomp	Asbestmateriaal	<a href="#">Verwijderen</a>
8. asbestvrije kooi	Advies	-
9. Wandpleister	Geen asbest	-
9.1 Code: MD6-1	Mengmonster	-

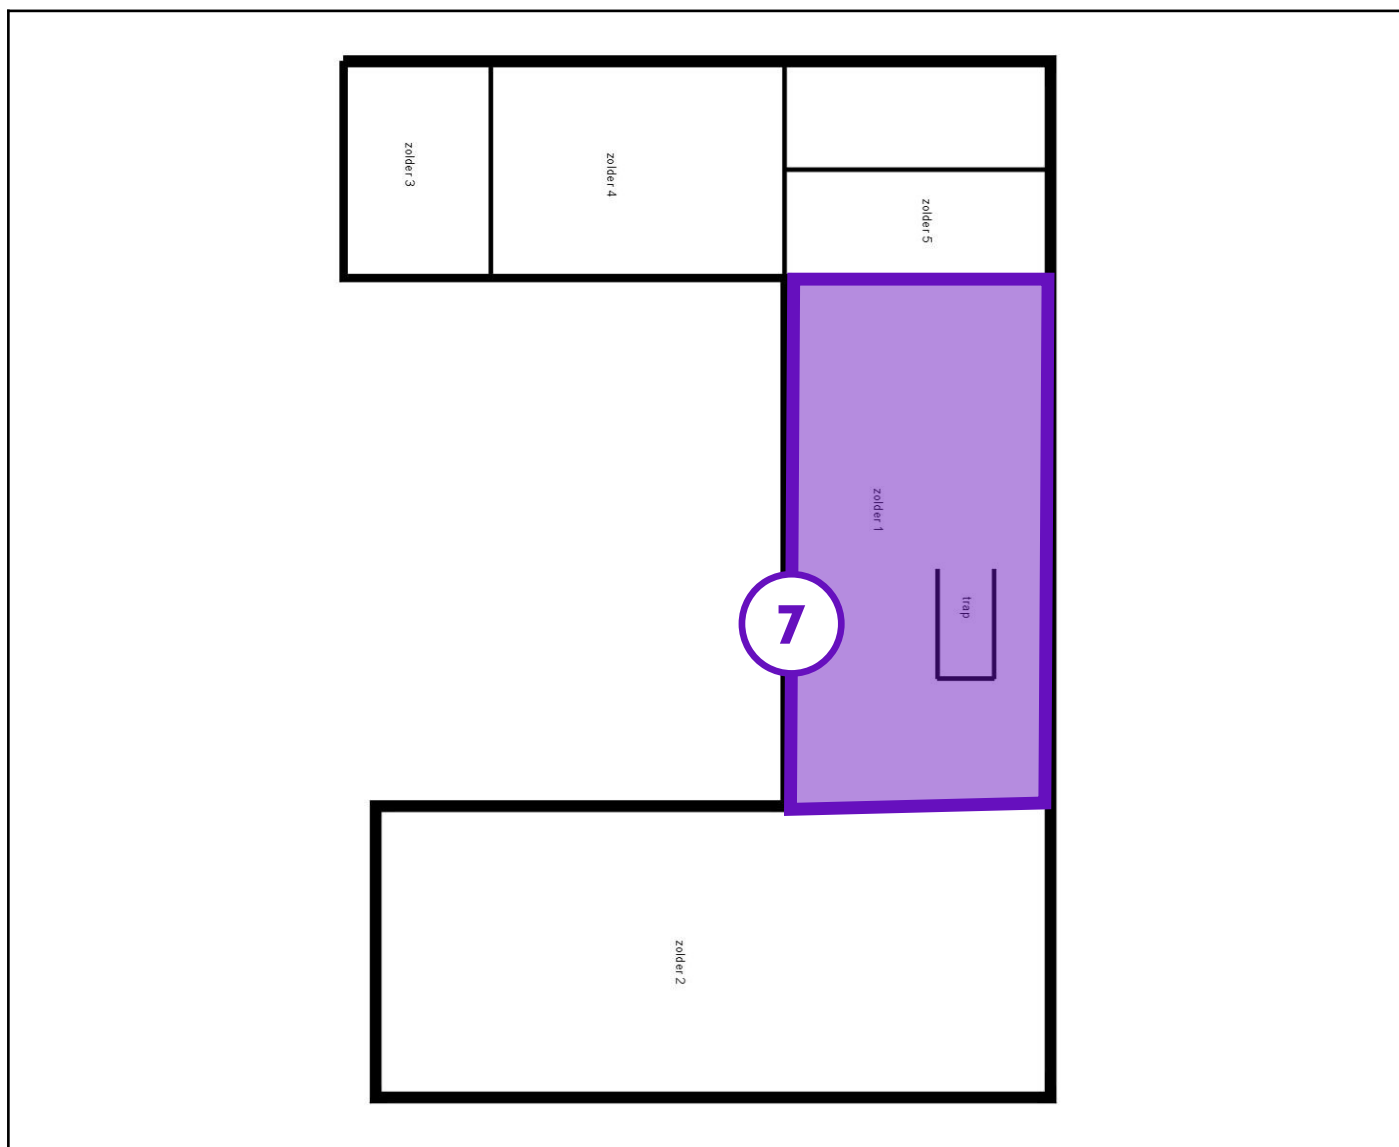
## Plan 1.3: +1

Beschrijving	Type	Actie
7. gipskarton +1	Advies	-

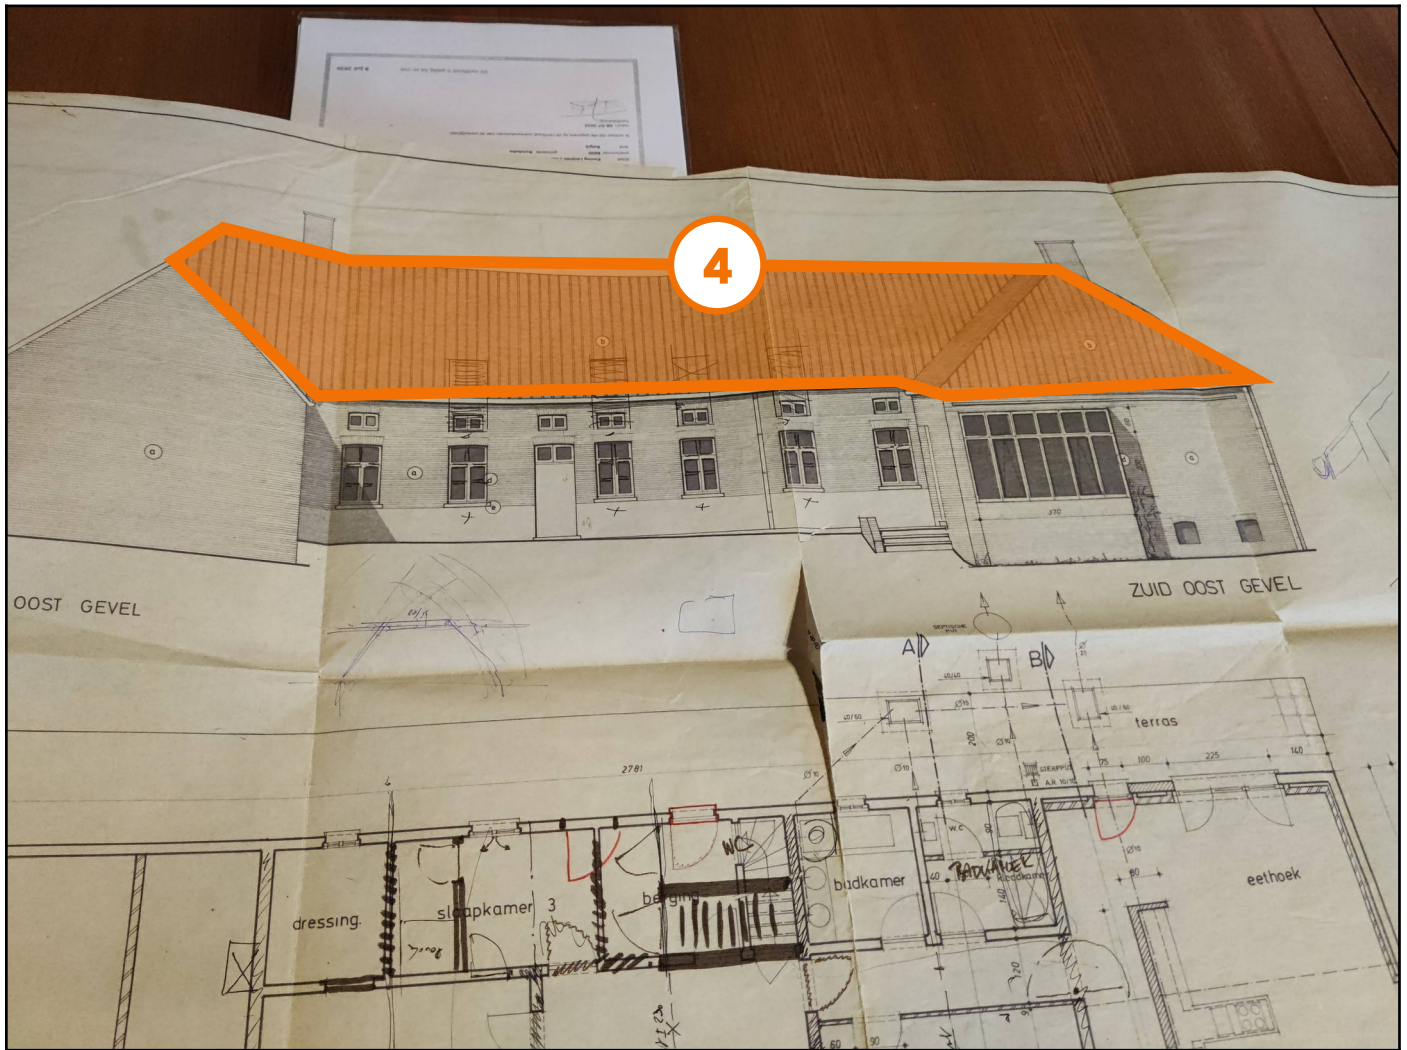
## Plan 1.4: IMG\_20240125\_152921

Beschrijving	Type	Actie
4. onderdak	Asbestmateriaal	<a href="#">Verwijderen</a>
