# Asbestinventarisatetest

Alfonslaan 72, 9500 Geraardsbergen

Attestnummer : 20241022-000093.000

Uitgegeven op : 22.10.2024

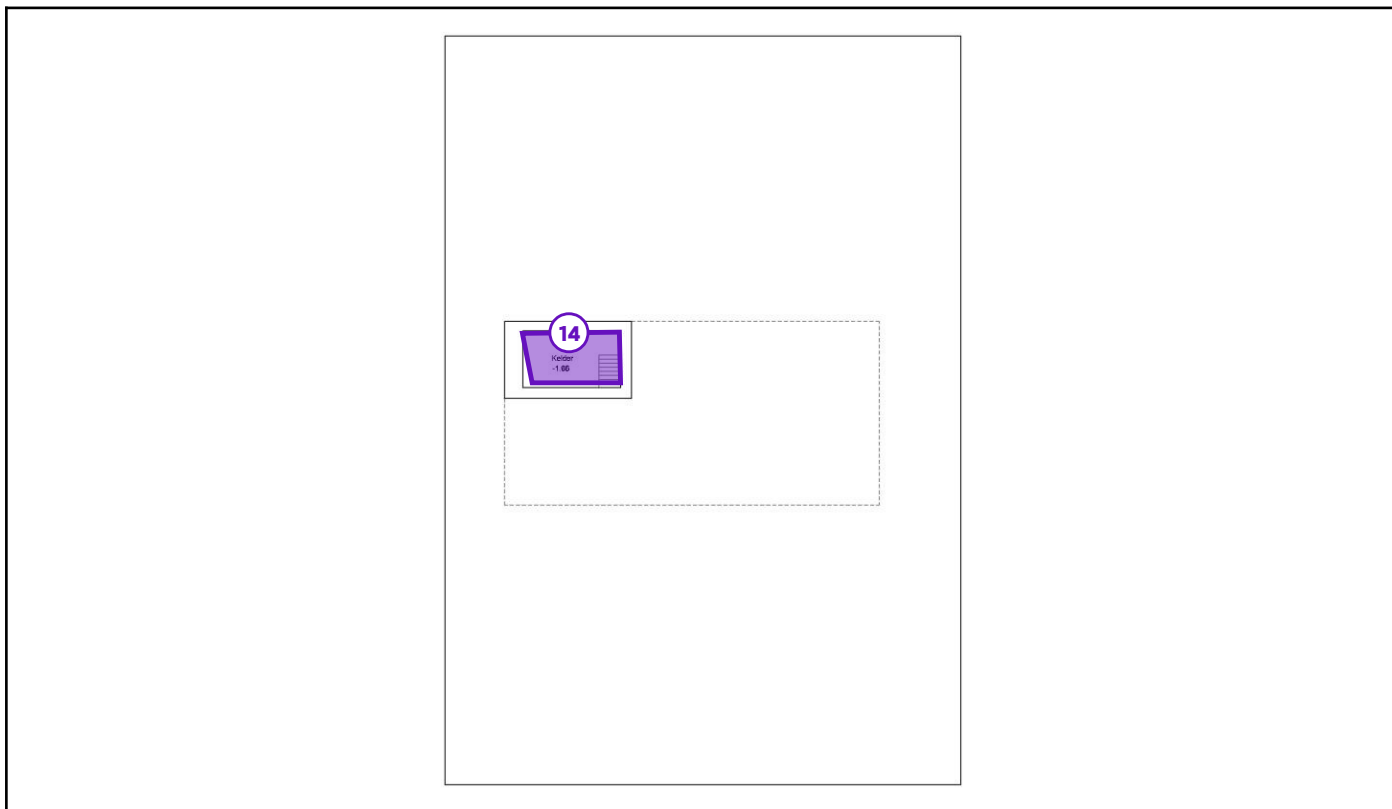
## Plan 1.1: Kelder

Beschrijving	Type	Actie
14. Kelder	Advies	-

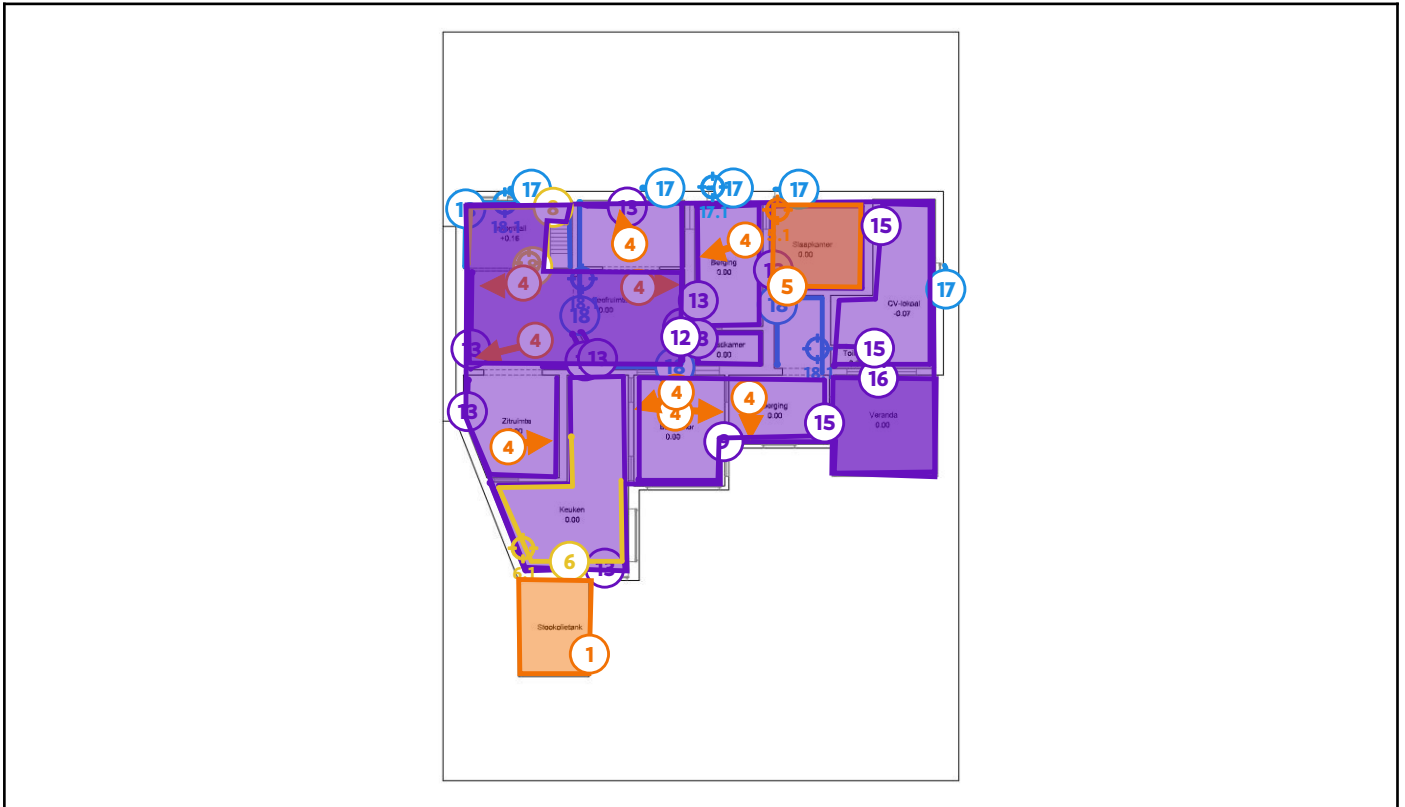
## Plan 1.2: Gelijkvloers

Beschrijving	Type	Actie
1. Golfplaten	Asbestmateriaal	Verwijderen
4. Lichtknoppen en elektriciteitsmeter	Asbestmateriaal	Verwijderen
5. Vloerbekleding	Asbestmateriaal	Verwijderen
5.1 Code: MM04	Mengmonster	-
6. Lambrisering keuken	Asbestmateriaal	Zorgvuldig beheren
6.1 Code: MM03	Puntmonster	-
8. Lambrisering inkomhall	Asbestmateriaal	Zorgvuldig beheren
8.1 Code: MM02	Puntmonster	-
9. Plafond gelijkvloers	Advies	-

12. Vloer inkomhall en leefruimte	Advies	-
13. Sierplaten wanden	Advies	-
15. Wanden in metselwerk	Advies	-
16. Veranda	Advies	-
17. Mastiek houten ramen	Geen asbest	-
17.1 Code: MM07	Puntmonster	-
18. Pleisterwerk muren	Geen asbest	-
18.1 Code: MM01	Mengmonster	-

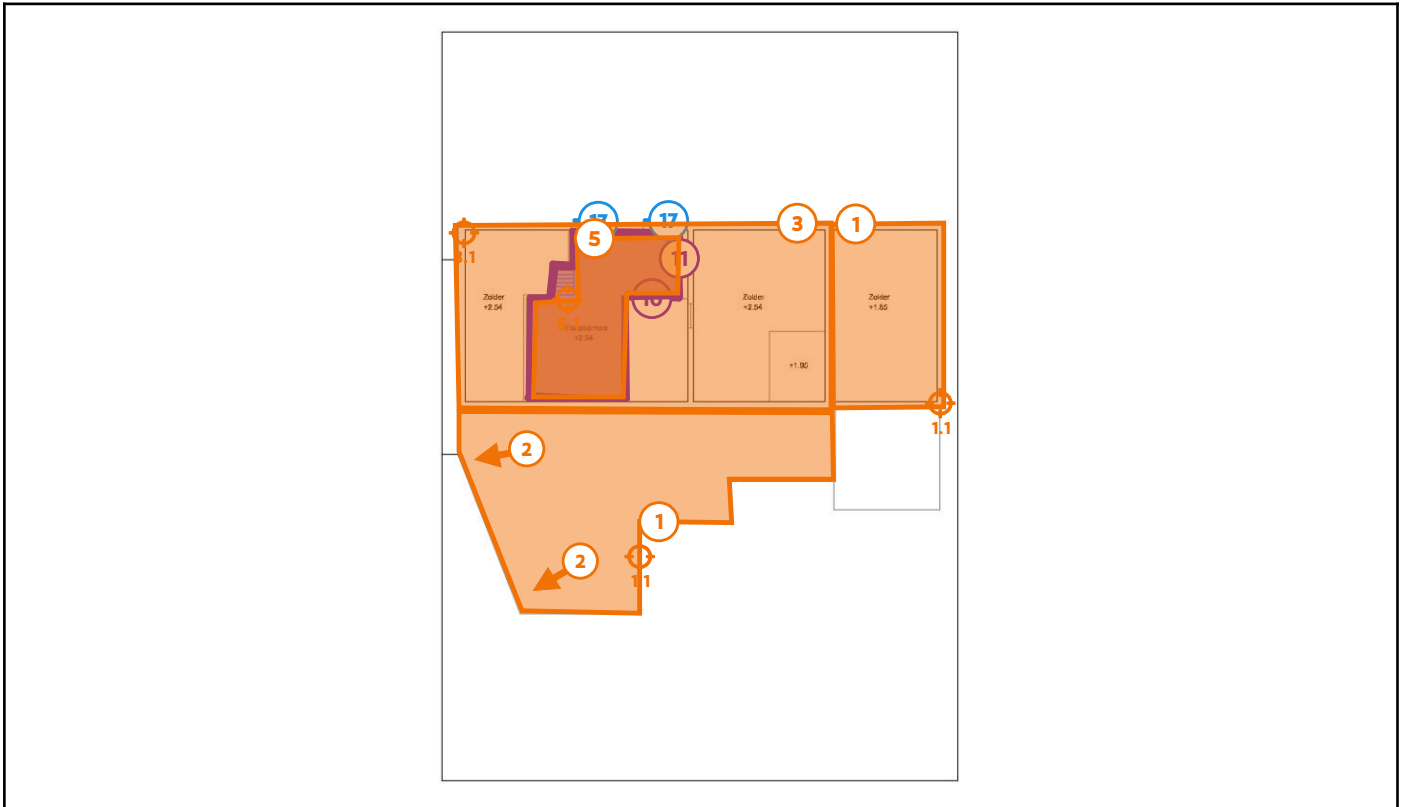
## Plan 1.3: Verdieping

Beschrijving	Type	Actie
1. Golfplaten	Asbestmateriaal	Verwijderen
1.1 Code: MM06	Mengmonster	-
2. Schouwpijpen	Asbestmateriaal	Verwijderen
3. Schalies dak	Asbestmateriaal	Verwijderen
3.1 Code: MM05	Puntmonster	-
5. Vloerbekleding	Asbestmateriaal	Verwijderen
5.1 Code: MM04	Mengmonster	-
10. Wanden verdieping	Advies	-
11. Plafond verdieping	Advies	-

17. Mastiek houten ramen	Geen asbest	-
--------------------------	-------------	---

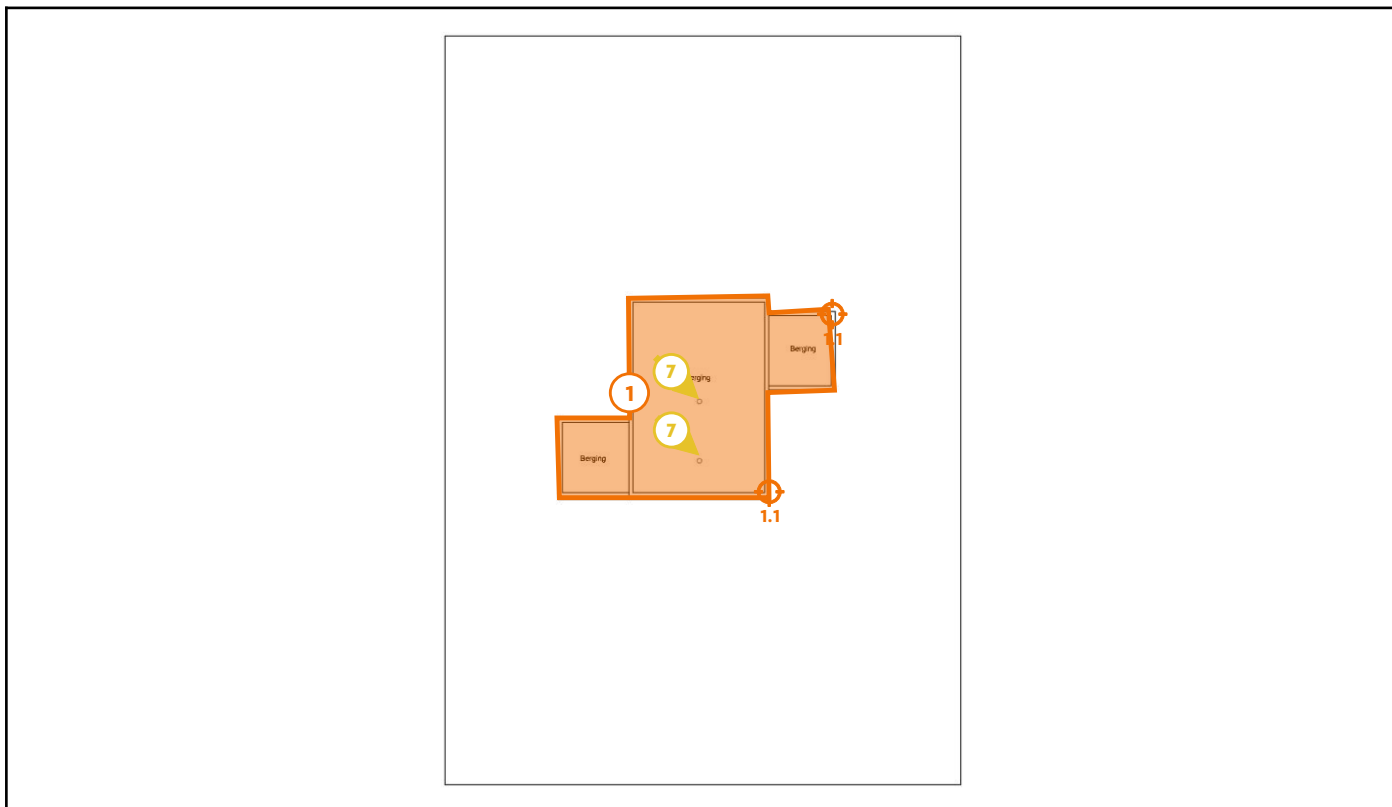
## Plan 2.1: Werkhuis

Beschrijving	Type	Actie
1. Golfplaten	Asbestmateriaal	Verwijderen
1.1 Code: MM06	Mengmonster	-
7. Steunpalen werkplaats	Asbestmateriaal	Zorgvuldig beheren

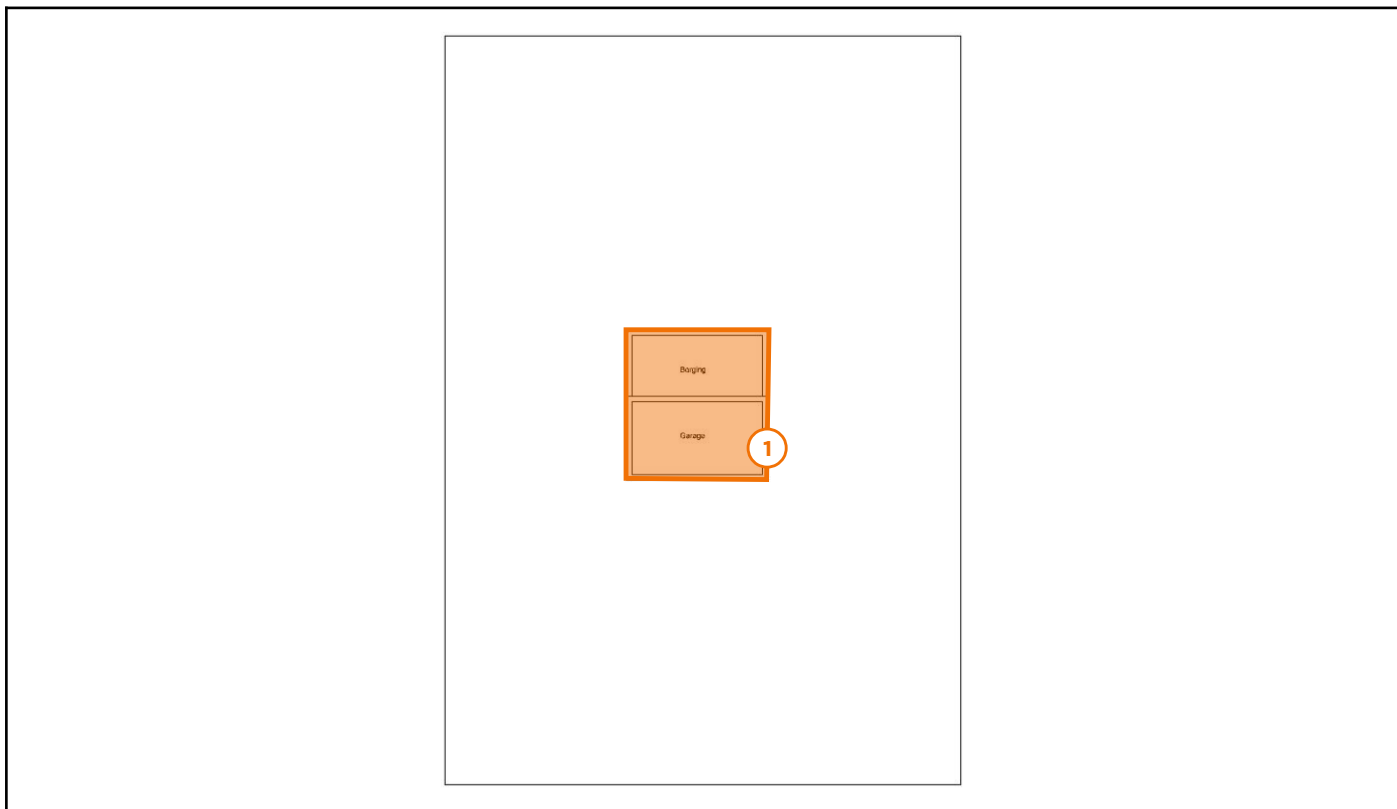
## Plan 3.1: Garage en berging

Beschrijving	Type	Actie
1. Golfplaten	Asbestmateriaal	Verwijderen
