Asbestinventarisatetest

Redingenstraat 85, 3000 Leuven

Attestnummer : **20240502-000493.000**

Niet-asbestveilig

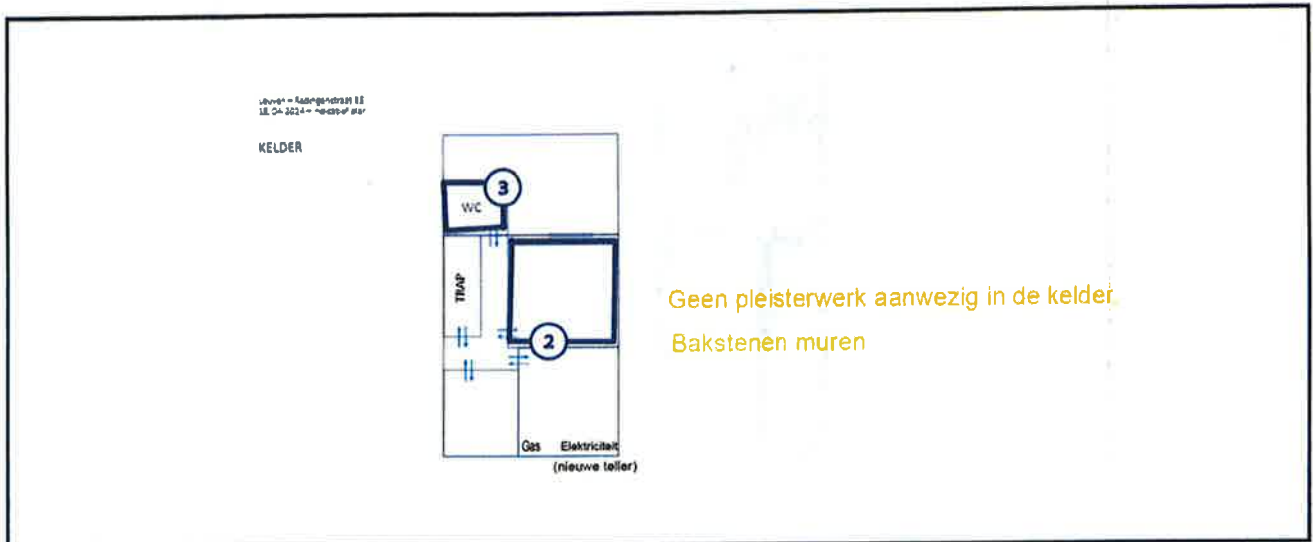
Plan 1.1: Kelder

Beschrijving	Type	Actie
2. Houten wanden	Advies	-
3. Tegellijm wc en badkamer	Advies	-
7. Pleisterwerk wand	Geen asbest	-

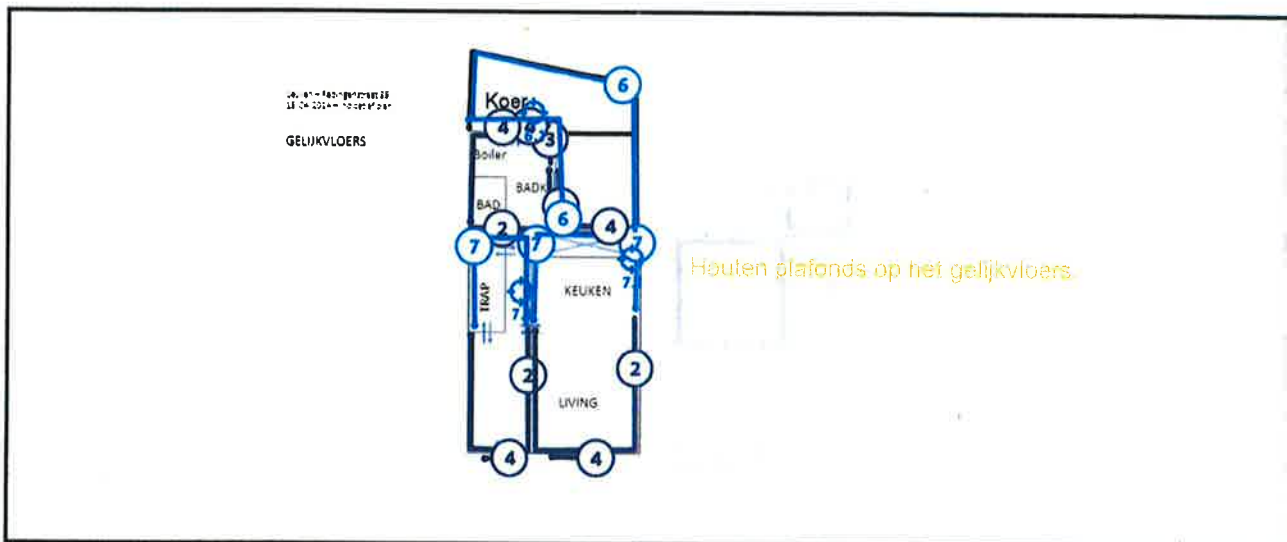
Plan 1.2: Gelijkvloers

Beschrijving	Type	Actie
2. Houten wanden	Advies	-
3. Tegellijn wc en badkamer	Advies	-
4. Mastiek-kit ramen	Advies	-
6. Cement achtergevel	Geen asbest	-
6.1 Code: MM3_cement_gevel	Puntmonster	-
7. Pleisterwerk wand	Geen asbest	-
7.1 Code: MMLpleisterwerk_wand	Mengmonster	-
8. Pleister plafond	Geen asbest	-

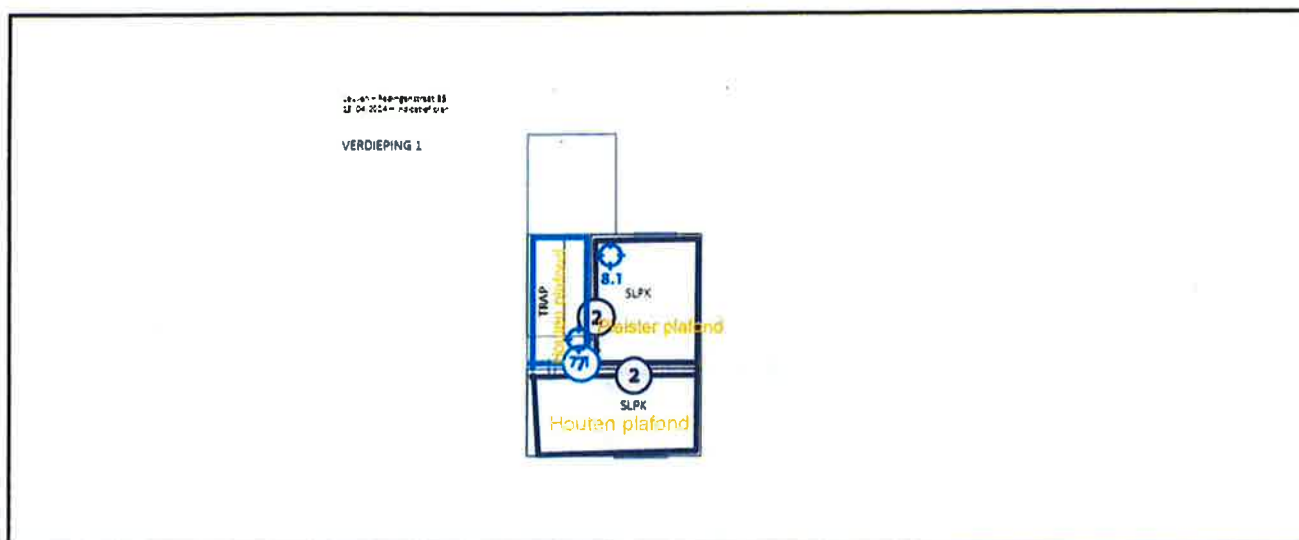
Plan 1.3: Verdieping 1

Beschrijving	Type	Actie
2. Houten wanden	Advies	-
7. Pleisterwerk wand	Geen asbest	-
7.1 Code: MM1_pleisterwerk_wand	Mengmonster	-
8. Pleister plafond	Geen asbest	-
8.1 Code: MM2_pleisterwerk_plafond	Mengmonster	-

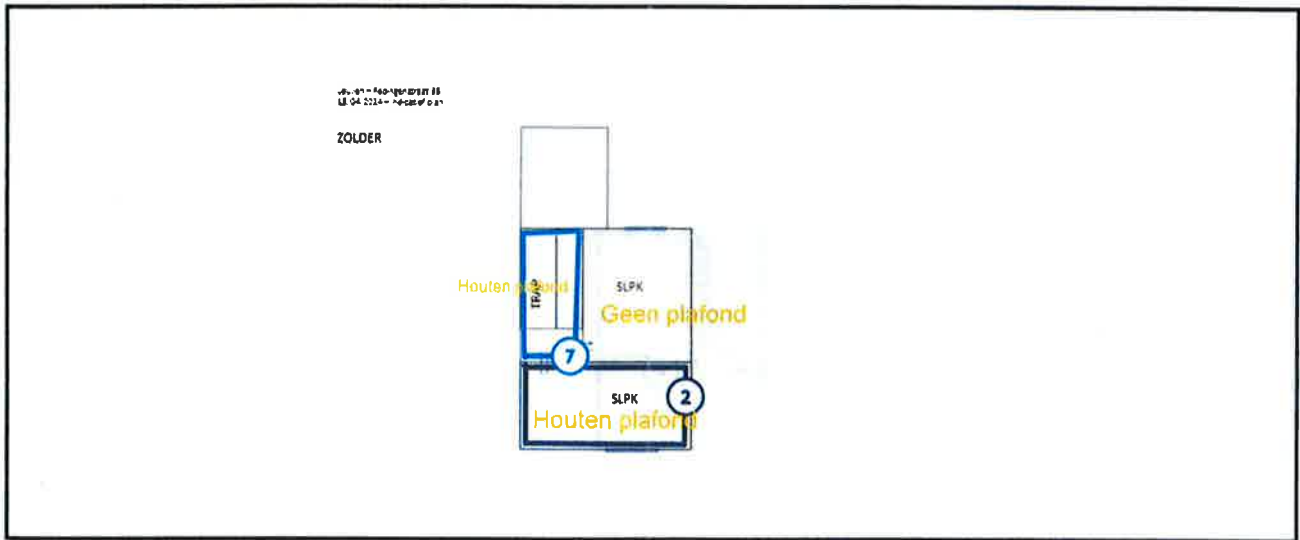
Plan 1.4: Zolder

Beschrijving	Type	Actie
2. Houten wanden	Advies	-
7. Pleisterwerk wand	Geen asbest	-
8. Pleister plafond	Geen asbest	-

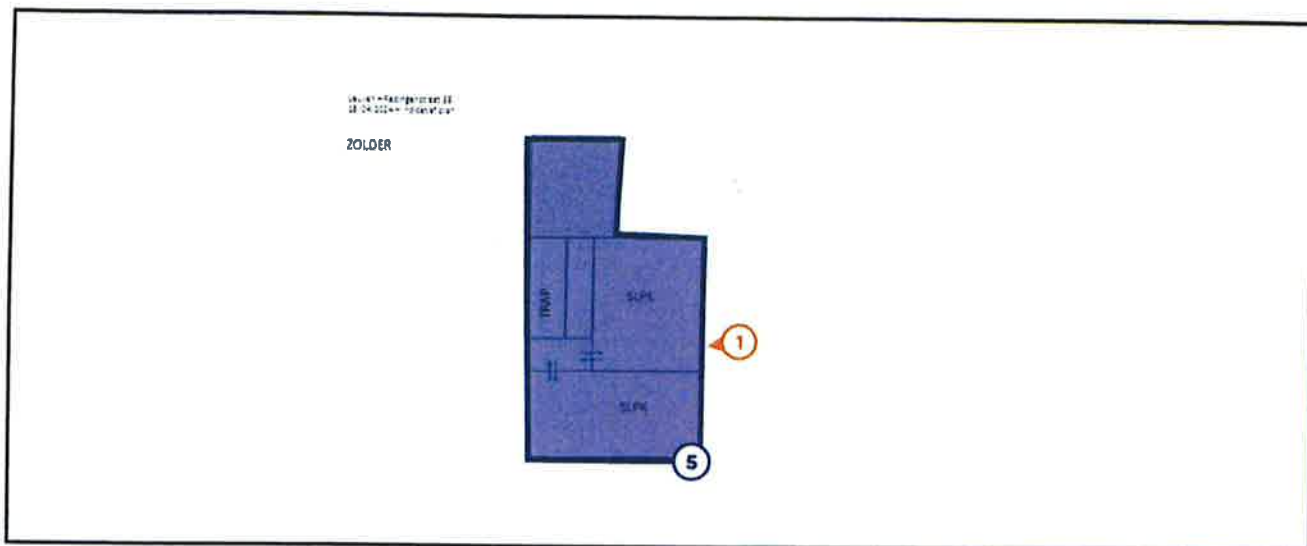
Plan 1.5: Zolder

1. Cementbuis schouw

5. Onderdak

Asbestmateriaal

Advies

Verwijderen
