Asbestinventarisatetest

Meulebekerstraat 39, 8770 Ingelmunster

Attestnummer : 20260513-000194.000

Niet-asbestveilig

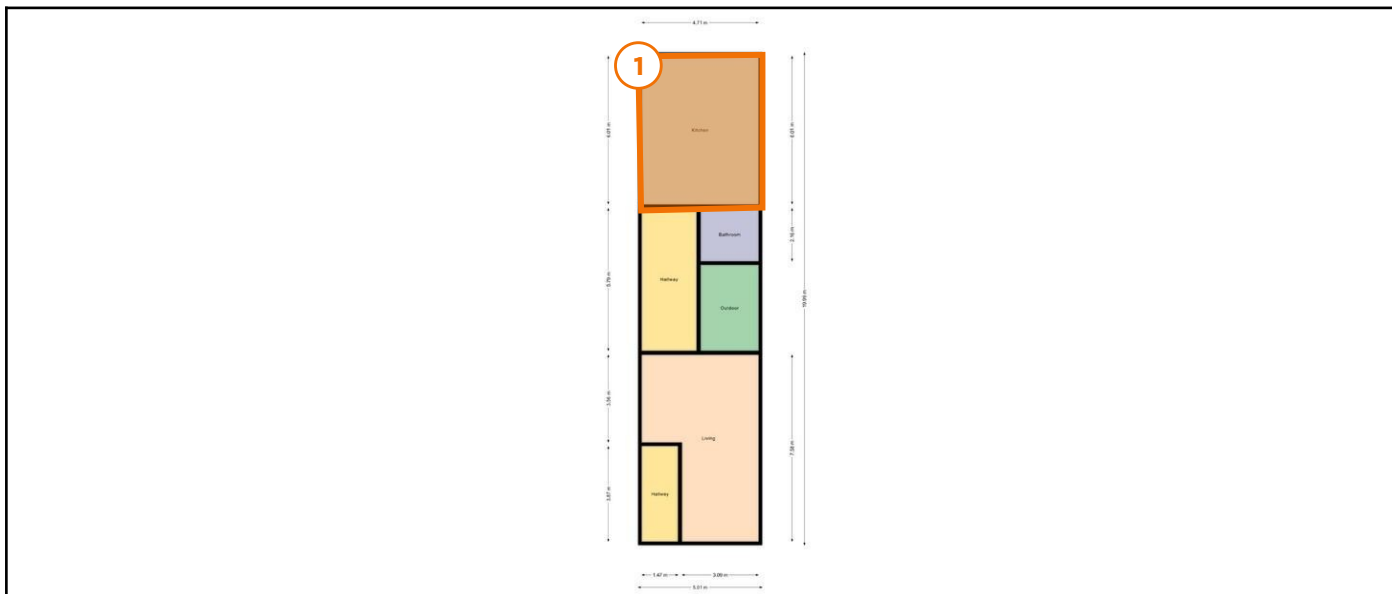
Plan 1.4: Gelijkvloers plan 3

| Beschrijving | Type | Actie |
|---|---|---|
| 1. Golfplaten garage + boven keukengedeelte | Asbestmateriaal | Verwijderen |

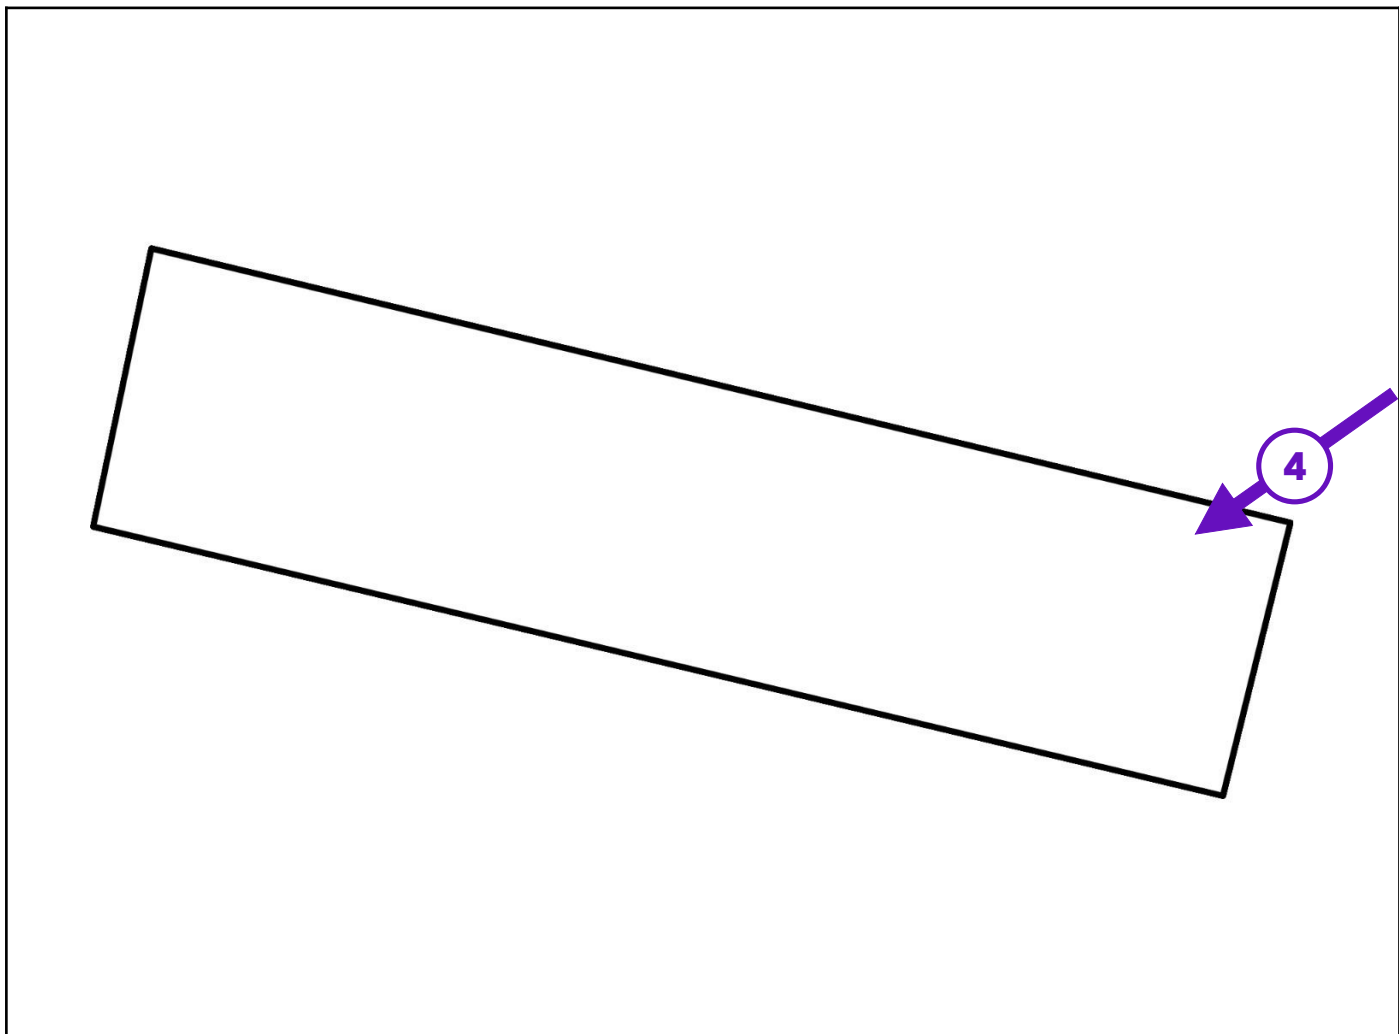
Plan 1.7: Hoofdgebouw plan

| Beschrijving | Type | Actie |
|---|---|---|
| 4. Schouw buitenzijde | Beperking | - |
