Asbestinventarisatetest

De Pannelaan 13, 8660 De Panne

Attestnummer : 20241218-000211.000

Uitgegeven op : 18.12.2024

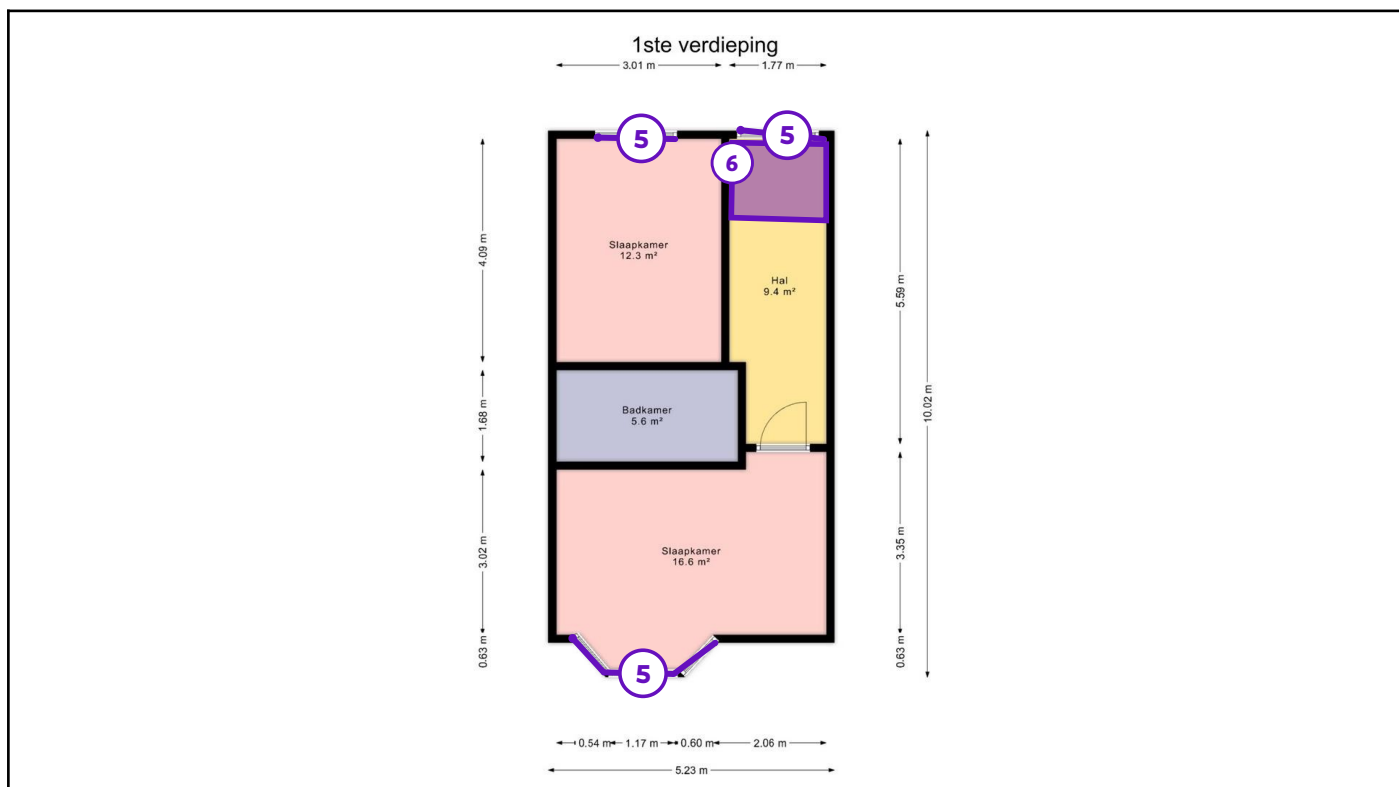
Plan 1.2: Plan 1ste verdieping

Beschrijving	Type	Actie
5. Geen verdachte mastiek	Advies	-
6. Niet verdachte vloerzeil als trapbekleding	Advies	-

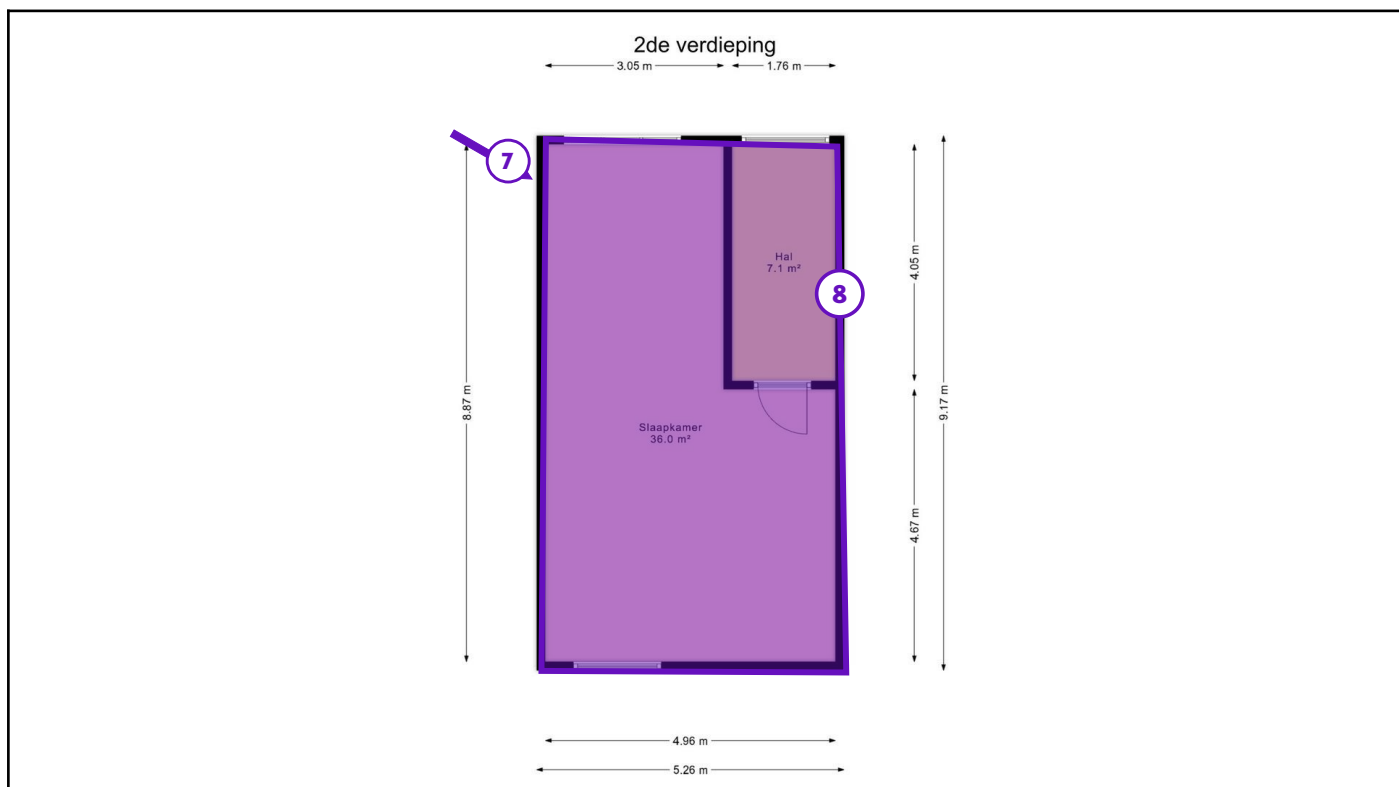
Plan 1.3: Plan 2de verdieping

Beschrijving	Type	Actie
7. Gevelbekleding van de burens	Advies	-
8. Onderdak woning doek	Advies	-

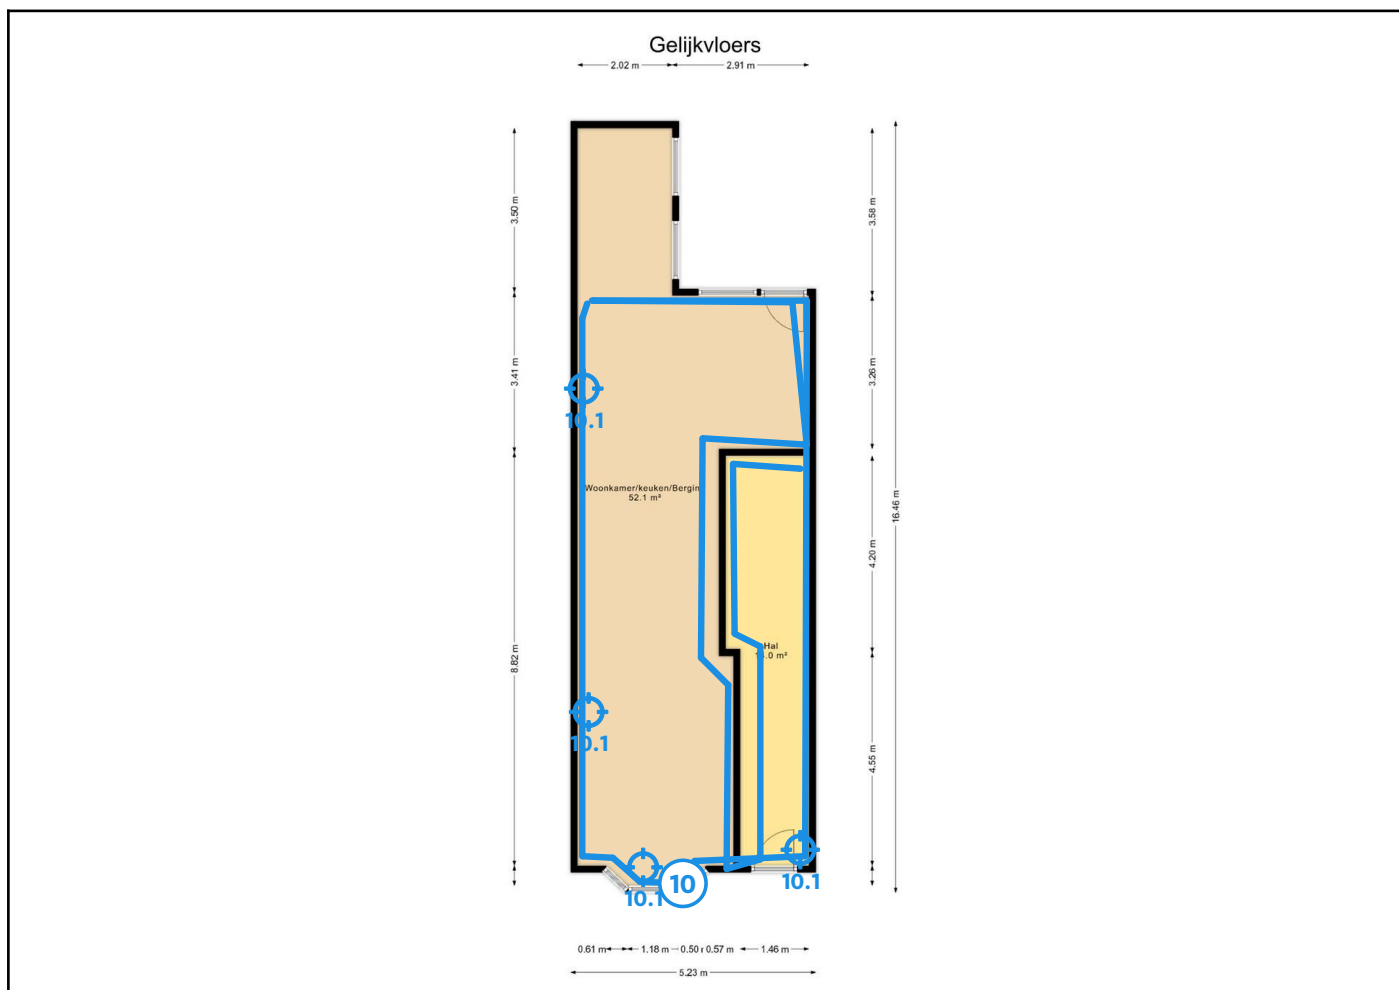
Plan 1.4: Plan gelijkvloers - muren

Beschrijving	Type	Actie
10. Pleisterwerk Muur	Geen asbest	-
10.1 Code: MM01	Mengmonster	-

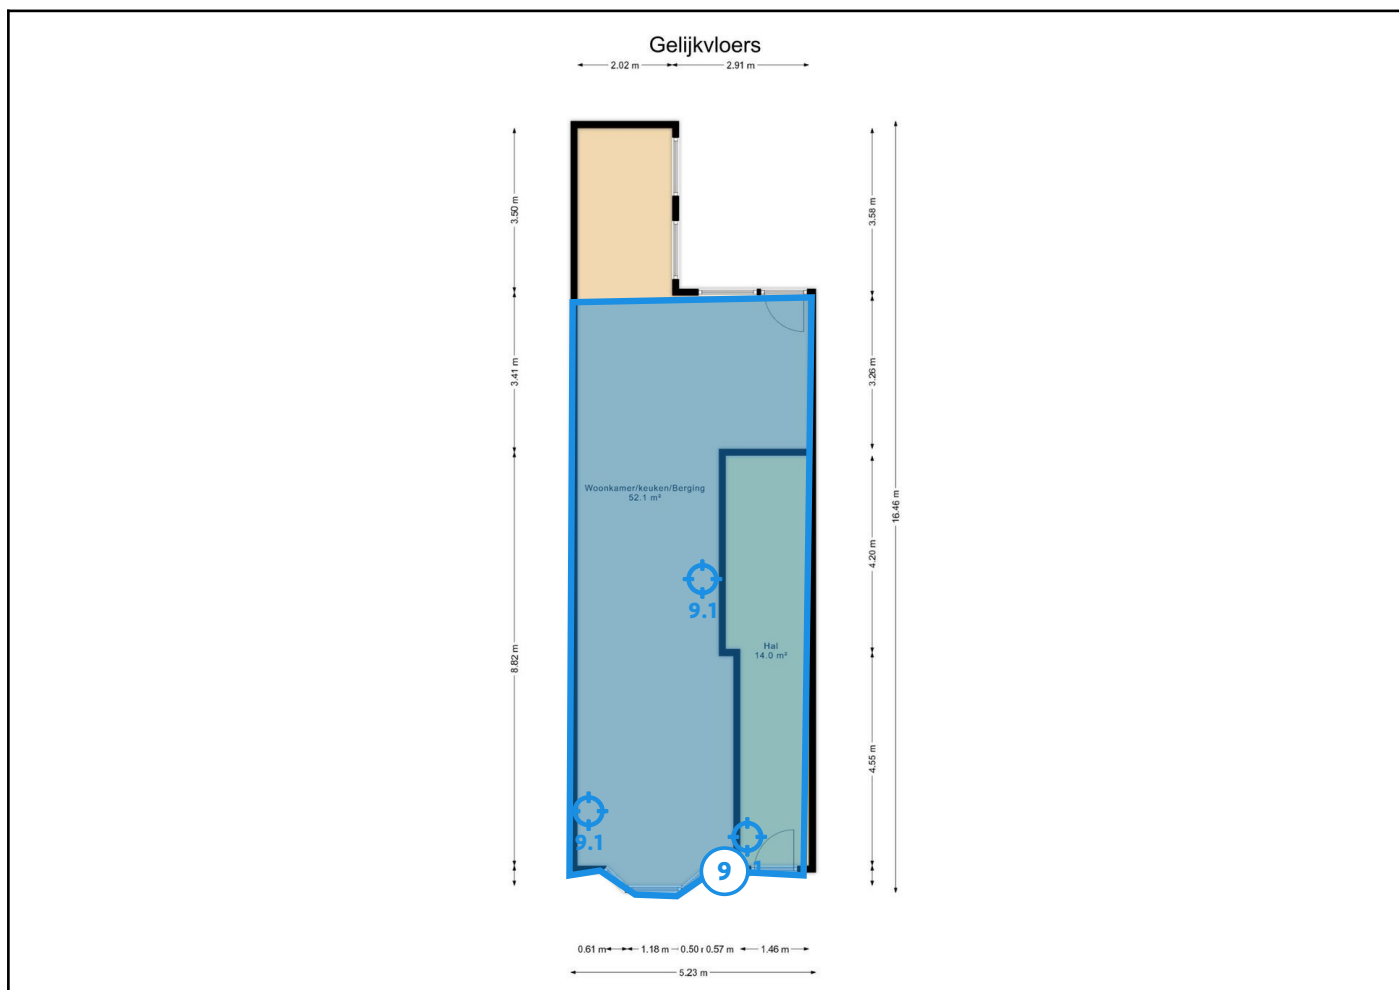
Plan 1.5: Plan gelijkvloers - plafond

Beschrijving	Type	Actie
9. Pleisterwerk Plafond	Geen asbest	-
9.1 Code: MM02	Mengmonster	-

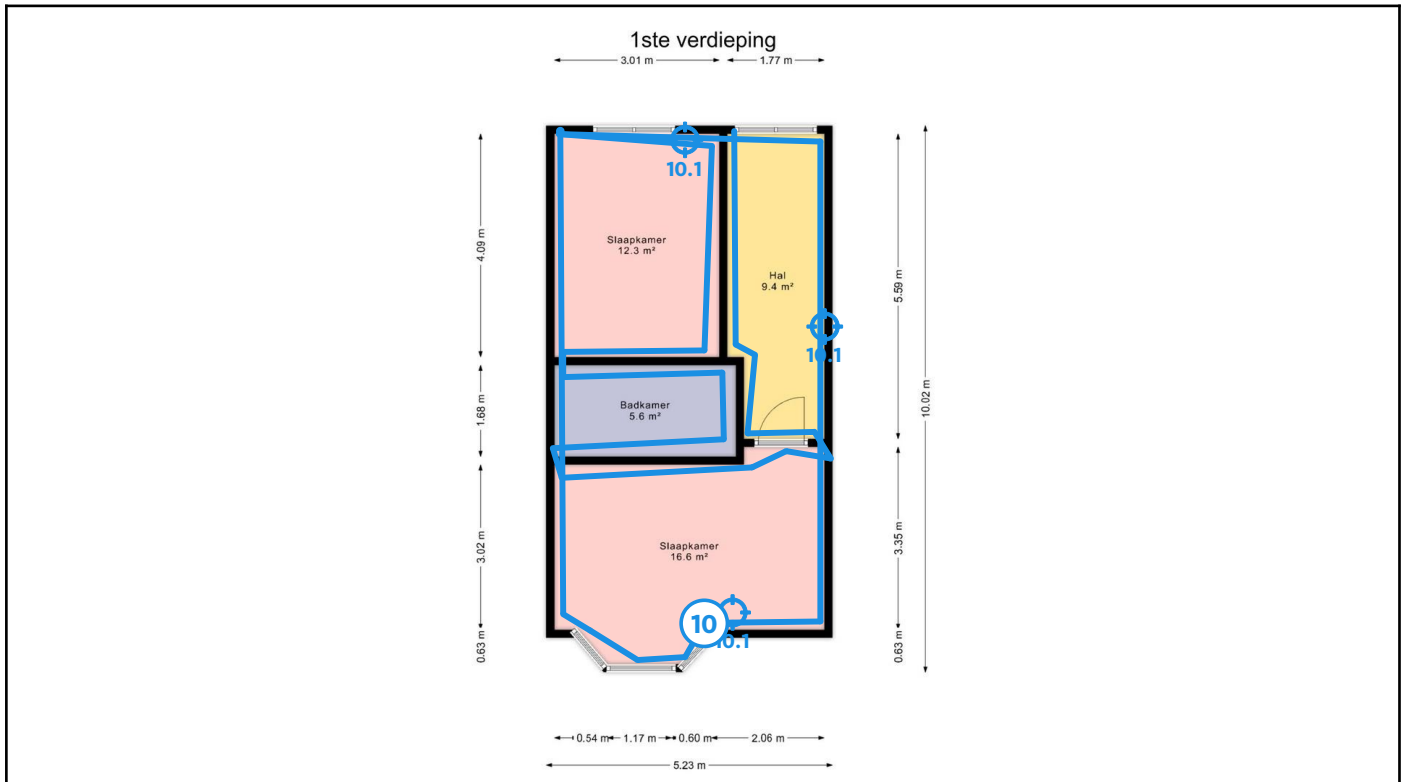
Plan 1.6: Plan 1ste verdieping - muren

Beschrijving	Type	Actie
10. Pleisterwerk Muur	Geen asbest	-
10.1 Code: MM01	Mengmonster	-

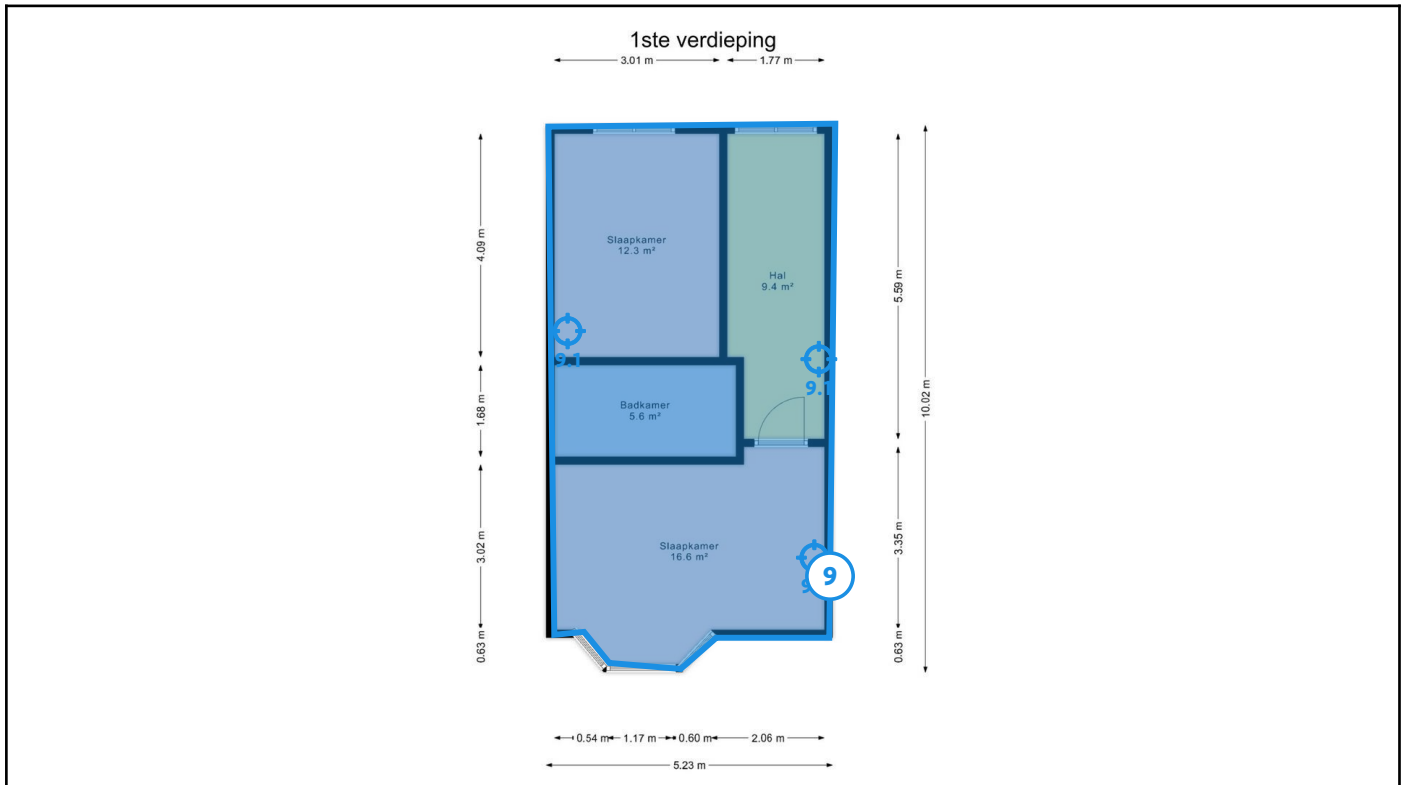
Plan 1.7: Plan 1ste verdieping - plafond

Beschrijving	Type	Actie
9. Pleisterwerk Plafond	Geen asbest	-
9.1 Code: MM02	Mengmonster	-
