# Asbestinventarisatetest

Stad 21, 3930 Hamont-Achel

Attestnummer : 20240306-000318.000

**Niet-asbestveilig**

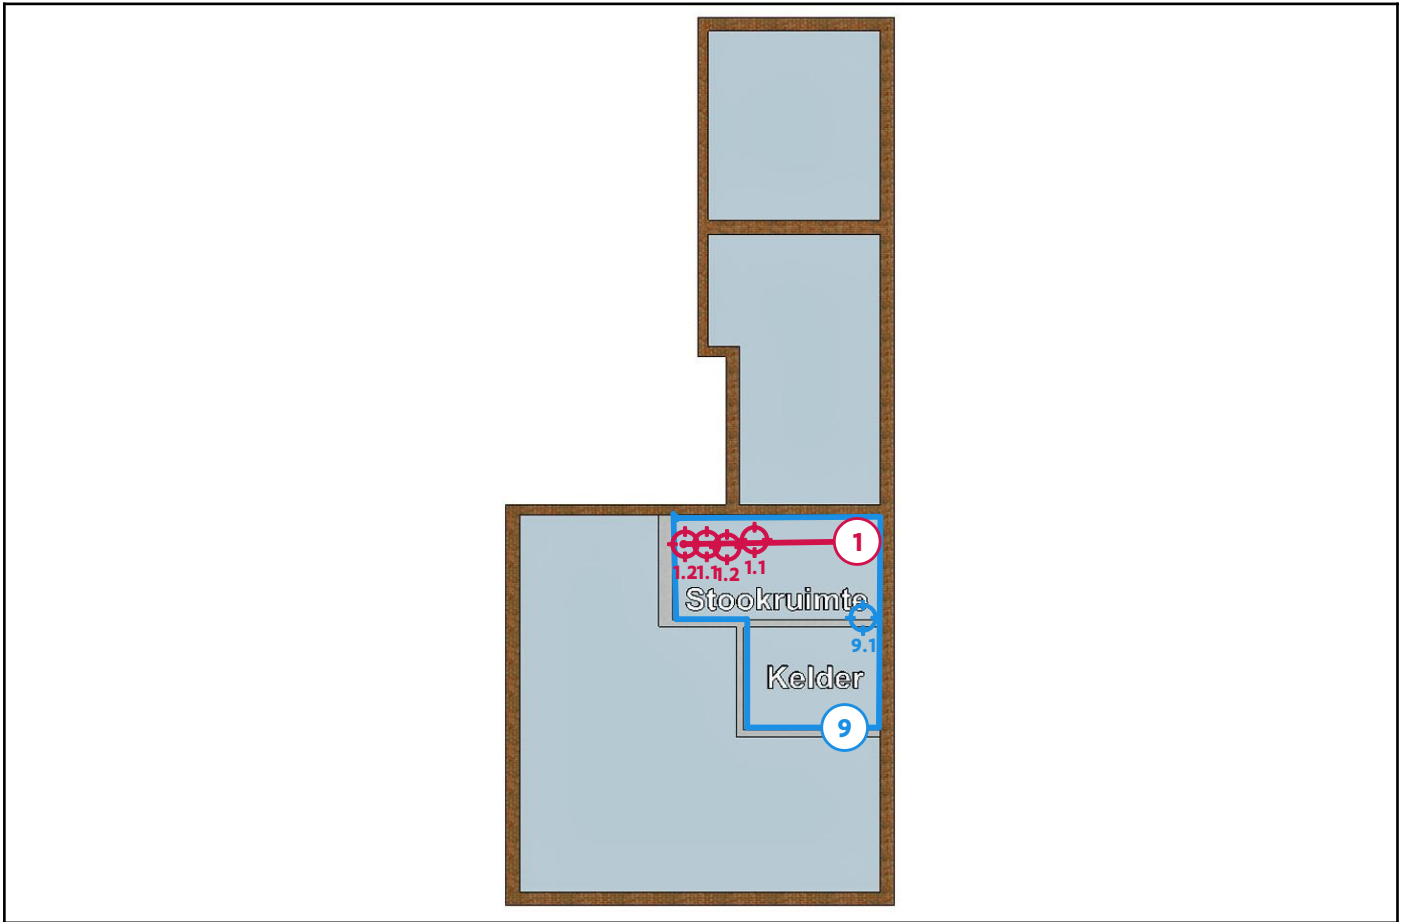
# Plan 1.1: Kelder

Beschrijving	Type	Actie
1. Leidingisolatie kelder	Asbestmateriaal	Dringend verwijderen
1.1 Code: 5 (rechte stukken)	Mengmonster	-
1.2 Code: 6 (bochten)	Mengmonster	-
9. Pleisterwerk muren	Geen asbest	-
9.1 Code: 1	Mengmonster	-

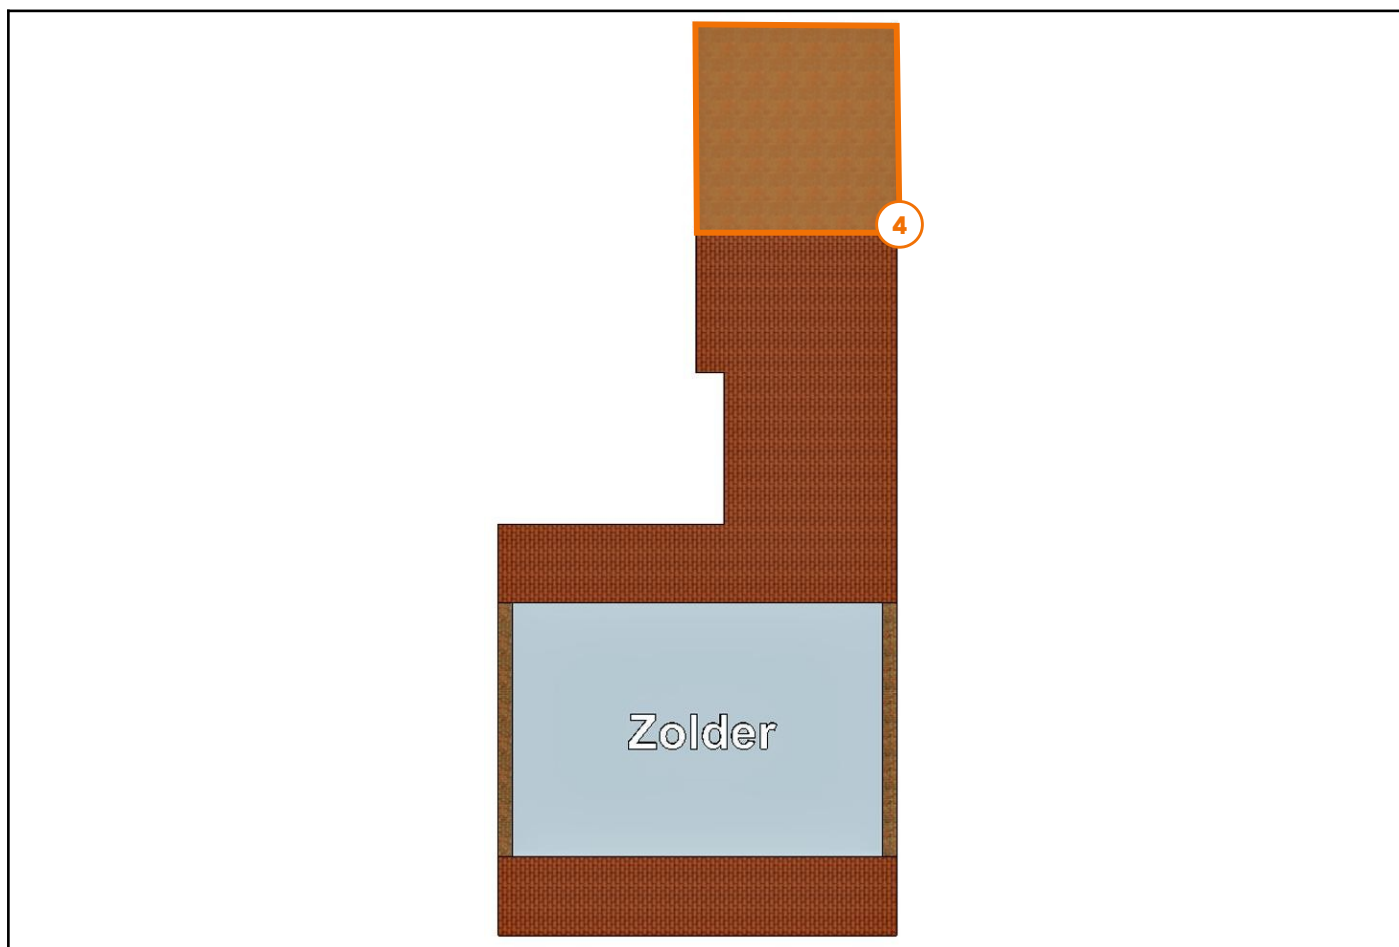
## Plan 1.4: Zolder

Beschrijving	Type	Actie
4. Roofing op plat dak	Asbestmateriaal	<a href="#">Verwijderen</a>

- Eenvoudige handelingen: mag via doe-het-zelf of door werknemer(s) met opleidingsattest eenvoudige handelingen  
Voer bij verwijdering bijkomende staalnames uit. Indien deze positief zijn op asbest, laat u de roofing best door een dakwerker met een opleidingsattest eenvoudige handelingen verwijderen. Doe-het-zelf is niet aangeraden. Roofing kan niet verwijderd worden zonder scheuren en vezelverspreiding te veroorzaken.

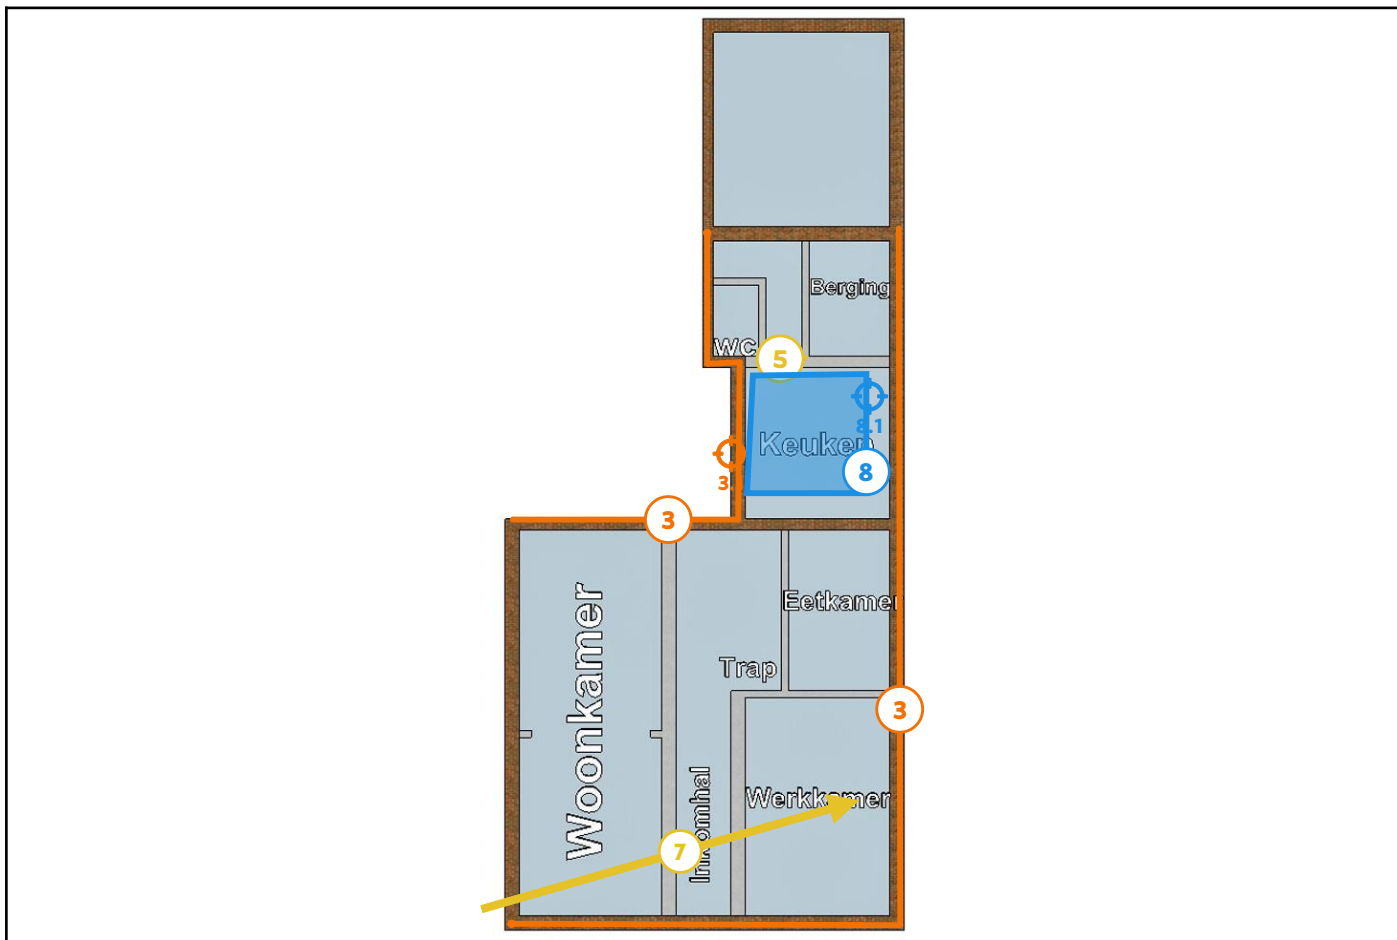
## Plan 1.8: Gelijkvloers

Beschrijving	Type	Actie
3. Stopverf aan de ramen	Asbestmateriaal	Verwijderen
3.1 Code: 4	Mengmonster	-
5. Dorpel keuken	Asbestmateriaal	Zorgvuldig beheren
7. Plaat voor open haard	Asbestmateriaal	Zorgvuldig beheren
8. Vinyl in de keuken	Geen asbest	-
8.1 Code: 7	Puntmonster	-

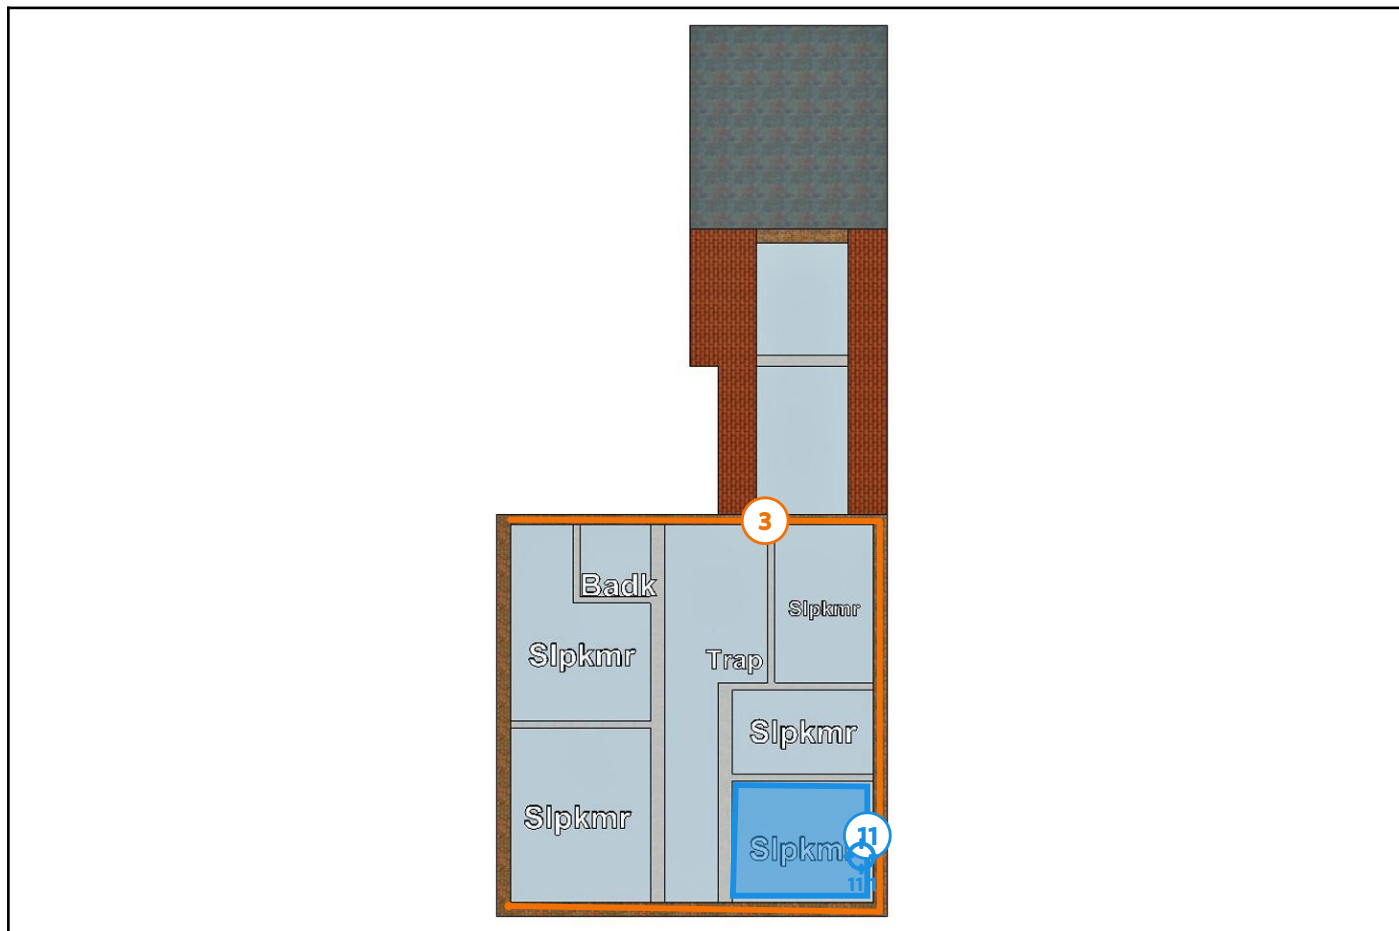
## Plan 1.9: Verdieping

Beschrijving	Type	Actie
3. Stopverf aan de ramen	Asbestmateriaal	<a href="#">Verwijderen</a>
11. Vinyl boven	Geen asbest	-
11.1 Code: 8	Puntmonster	-

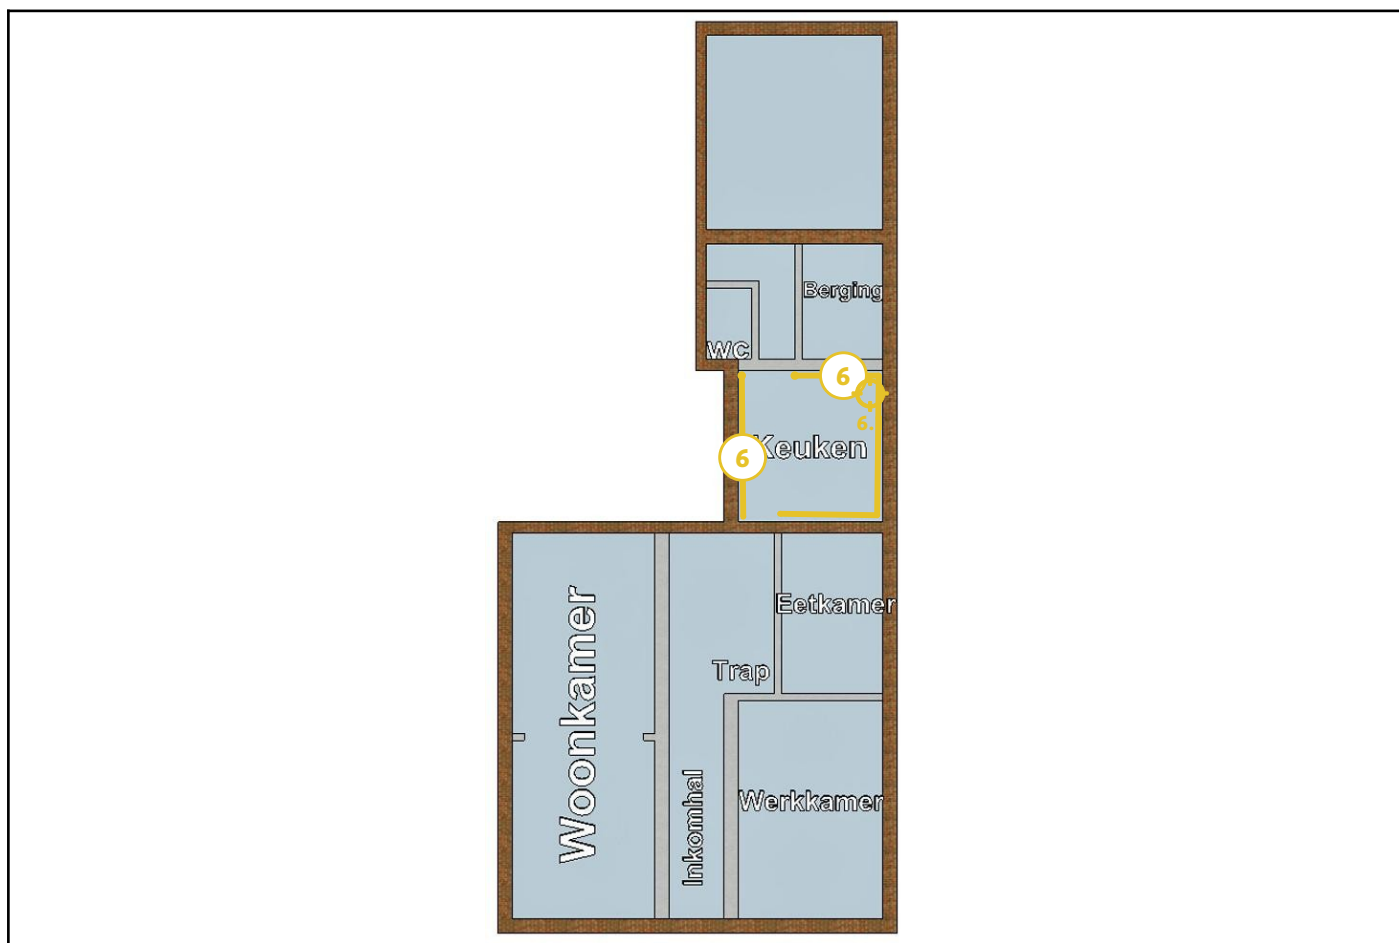
## Plan 1.10: Gelijkvloers

Beschrijving	Type	Actie
6. Lambrisering in de keuken	Asbestmateriaal	Zorgvuldig beheren
6.1 Code: 9	Puntmonster	-

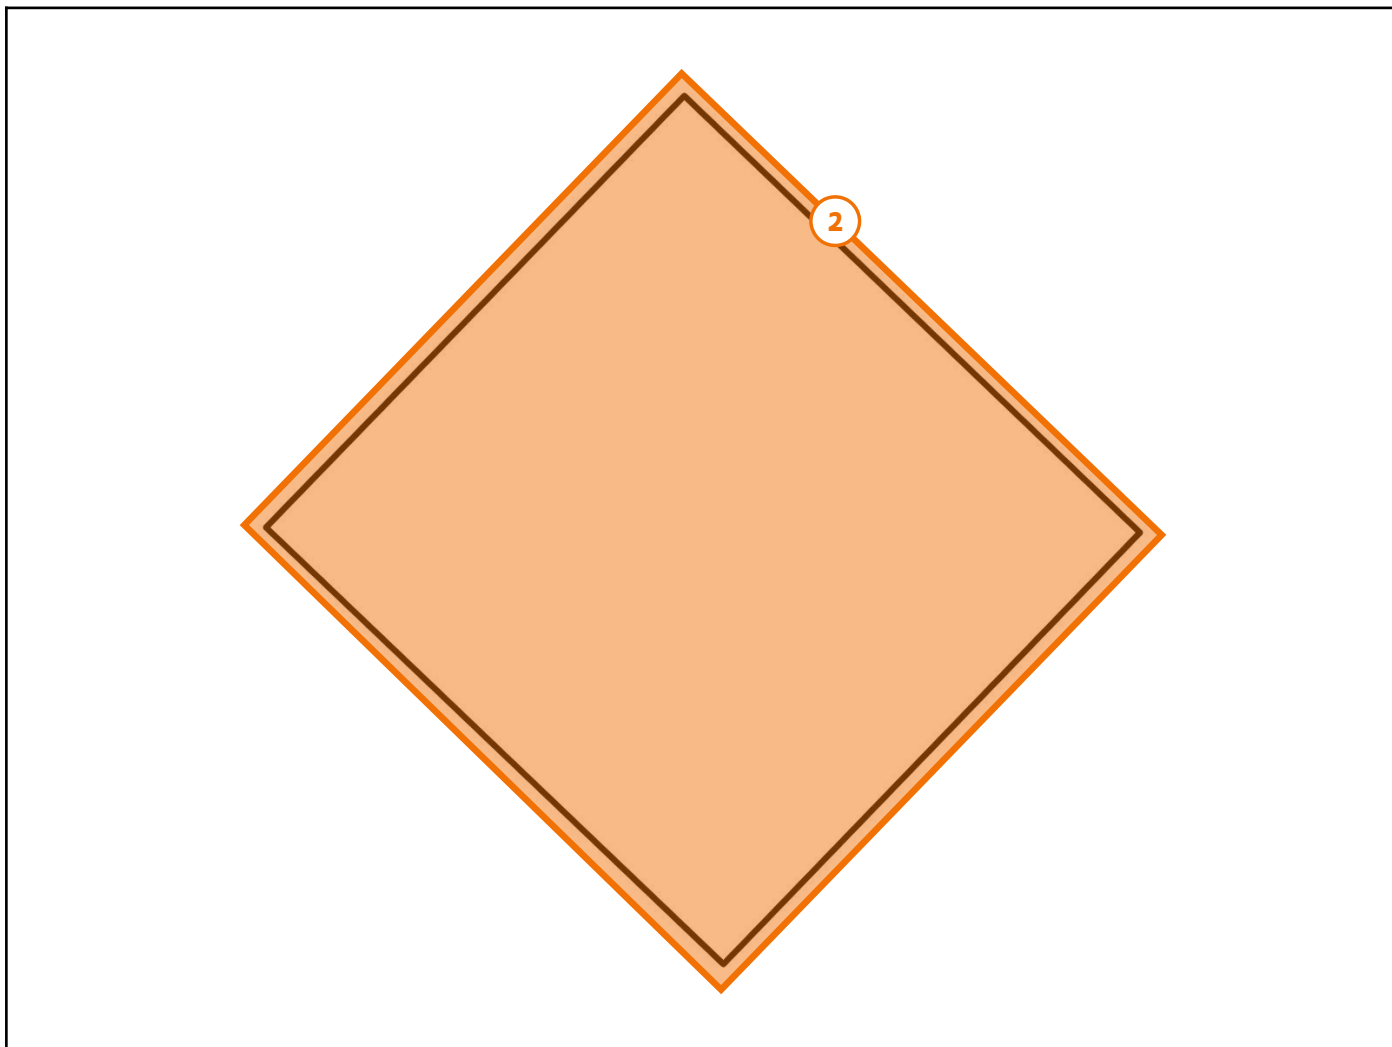
## Plan 3.1: Garage plan

Beschrijving	Type	Actie
2. Golfplaten op garage	Asbestmateriaal	<a href="#">Verwijderen</a>

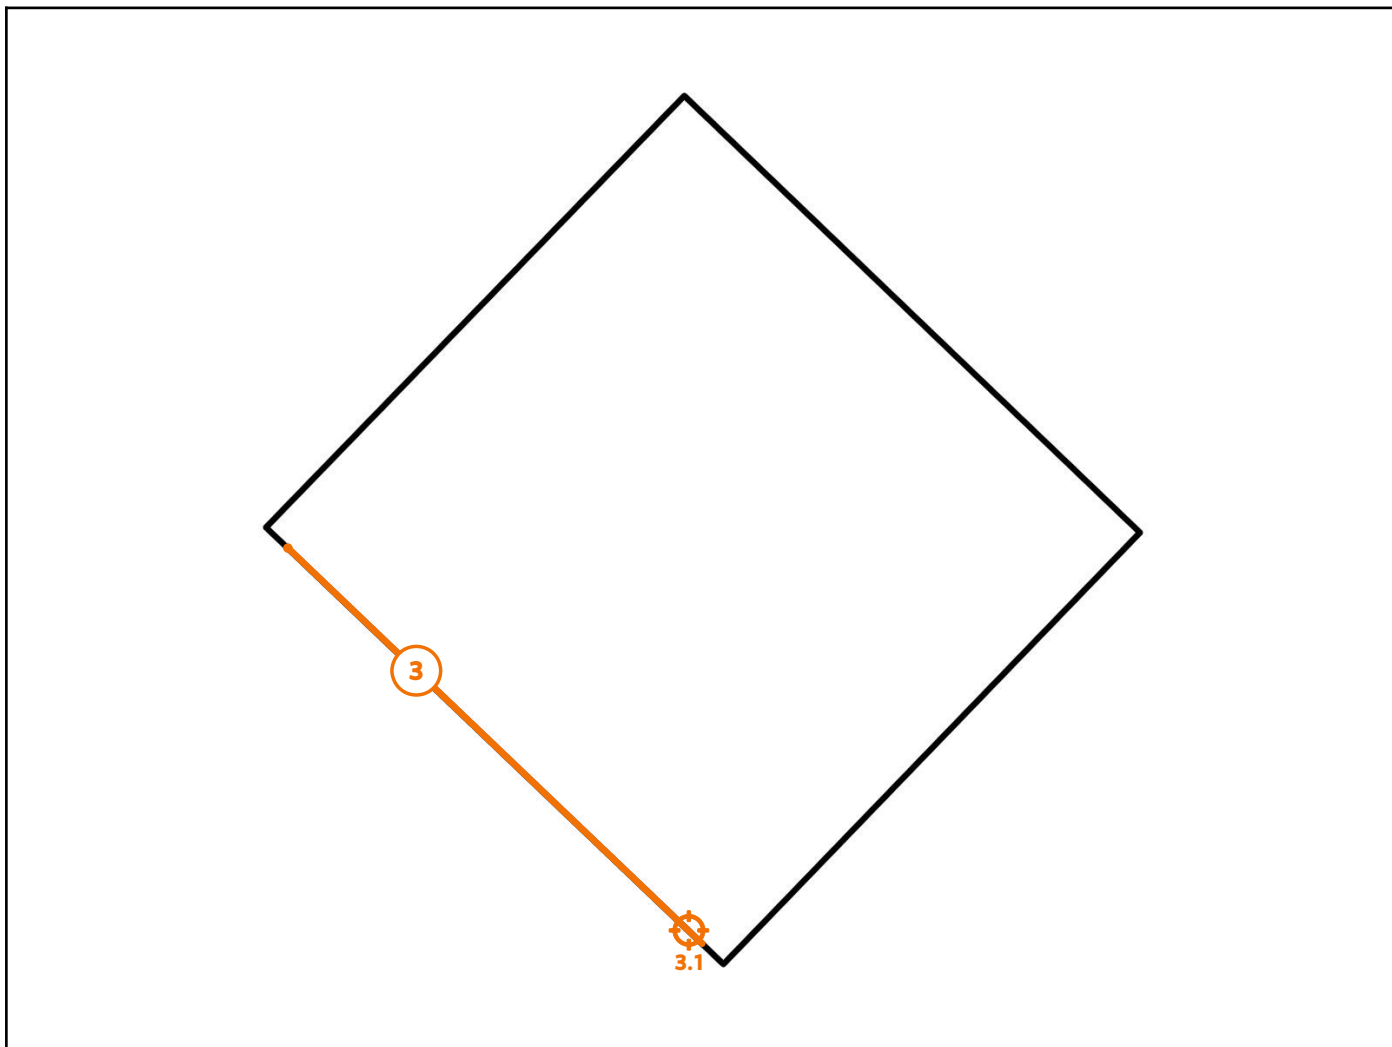
## Plan 3.2: Garage plan

Beschrijving	Type	Actie
3. Stopverf aan de ramen	Asbestmateriaal	<a href="#">Verwijderen</a>
3.1 Code: 4	Mengmonster	-
